Investor:	Statutární město Ostrava, městský obvod Slezská Ostrava Těšínská 138/35, 710 16 Ostrava-Slezská Ostrava		Datum	březen 2020
Název akce:	„Regenerace bytového fondu Mírová Osada ulice Sionkova a ulice 8. března“		Stupeň PD	DPS
Místo:	Sionkova 1507/2, 713 00 Slezská Ostrava		Formát	A3
Název výkresu:	Půdorys 2.NP BP		Měřítko	1:75
			Číslo výkresu	D.1.1.4

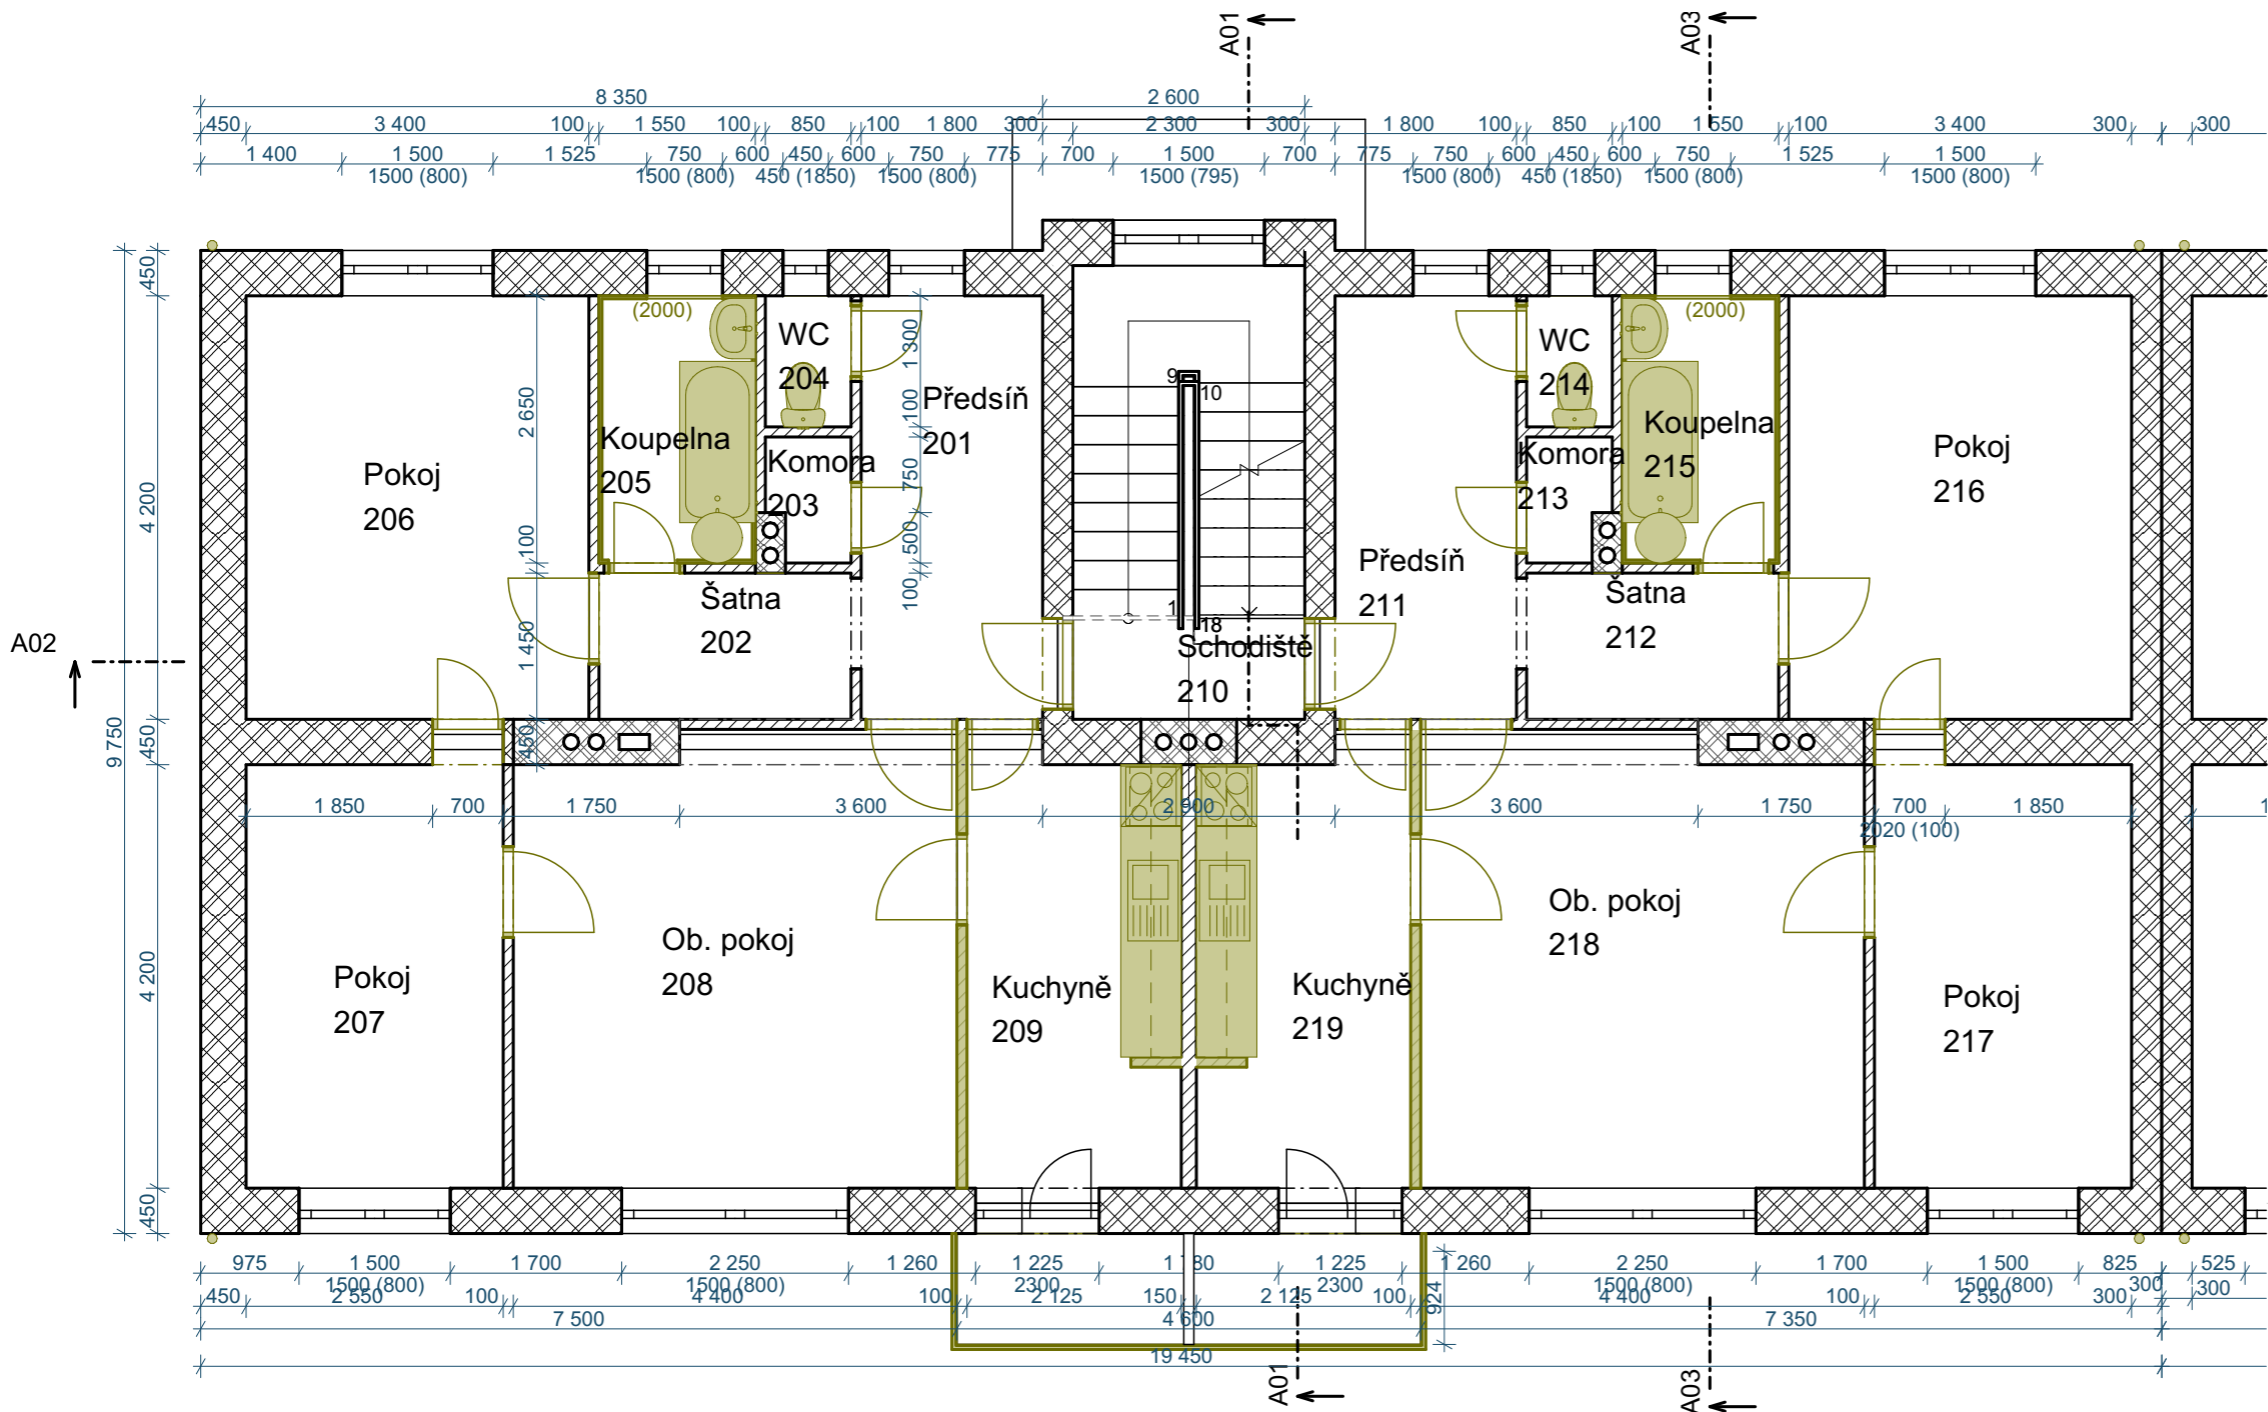
Bourací práce

- Demontáže a bourací práce vyznačeny zeleně
- Oklepání stávající nesoudržné omítky na fasádě BD, předpoklad 30% plochy
- Demontáž okapového chodníku z bet. dlaždic šířky 500mm
- Demontáž lan hromosvodu
- Demontáž větracích mřížek do spíží
- Demontáž oplechování parapetů

- Demontáže a bourací práce vyznačeny zeleně
- Vzhledem k tomu, že neexistuje dokumentace stávajícího stavu včetně přesně popsaných jednotlivých konstrukcí byla provedena sonda S1.
- Veškeré prvky montované do stavby před zadáním do výroby přeměřit a rozměry překontrolovat na stavbě!
- Při provádění jednotlivých stavebních činností je nutné dodržovat technologické postupy jednotlivých výrobců a dodavatelů stavebních materiálů
- Nedílnou součástí tohoto výkresu jsou další informace uvedené v ostatních částech projektové dokumentace
