Investor: Statutární město Ostrava, městský obvod Slezská Ostrava Těšínská 138/35, 710 16 Ostrava-Slezská Ostrava		Datum březen 2020
Název akce: „Regenerace bytového fondu Mírová Osada ulice Sionkova a ulice 8. března“		Stupeň PD DPS
		Formát A3
		Měřítko 1:100
Místo: Sionkova 1508/4, 713 00 Slezská Ostrava	Číslo výkresu D.1.1.22	
Název výkresu: Východní a jižní pohled BP

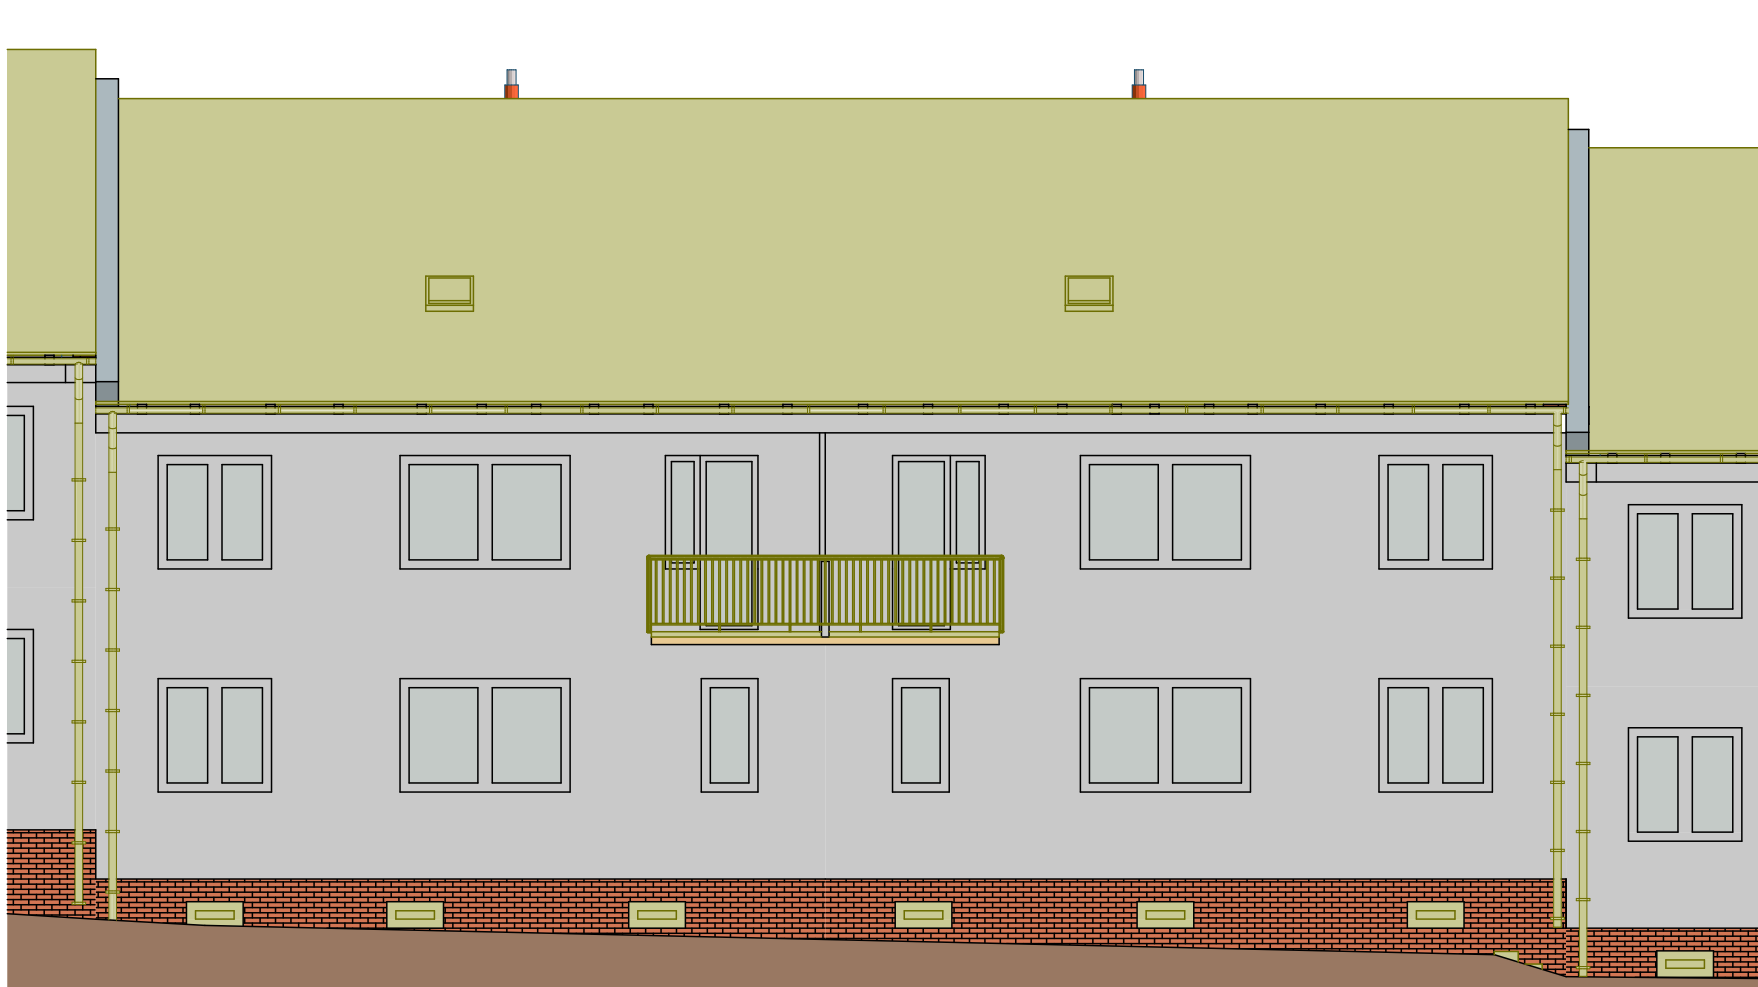
Pohled jižní

Bourací práce

- Demontáže a bourací práce vyznačeny zeleně
- Oklepání stávající nesoudržné omítky na fasádě BD, předpoklad 30% plochy
- Demontáž okapového chodníku z bet. dlaždic šířky 500mm
- Demontáž lan hromosvodu
- Demontáž větracích mřížek do spíží
- Demontáž oplechování parapetů

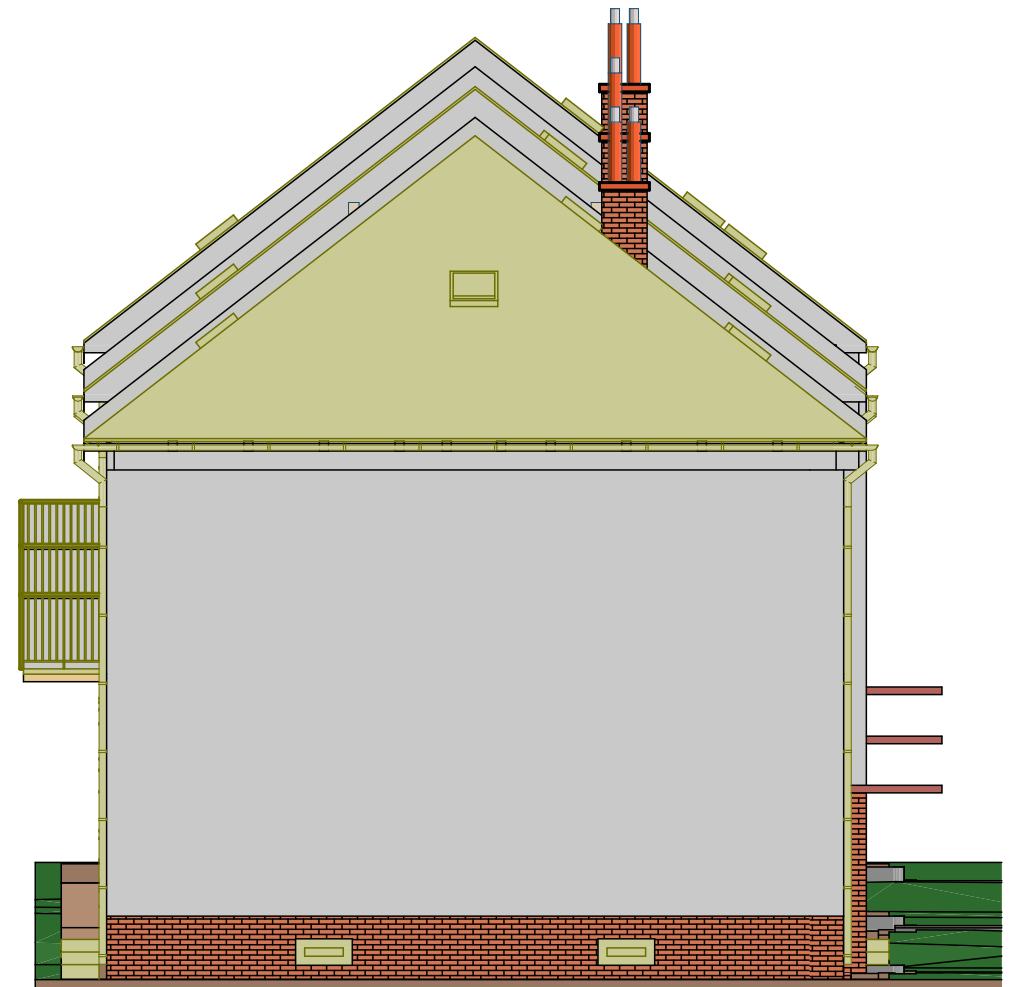
Pohled východní

Bourací práce
