Zodpovědný projektant		Ing. Vladimír Hořelka		<div>Made 4 BIM s.r.o.</div> <div>Varšavská 1866/103 Ostrava-Hulváky, 709 00</div> <div>IČ: 06923321 tel. 777 189 376 pavelklus@gmail.com</div>					
Vypracoval		Pavel Klus

Investor: Statutární město Ostrava, městský obvod Slezská Ostrava Těšínská 138/35, 710 16 Ostrava-Slezská Ostrava				Datum		březen 2020			
				Stupeň PD		DPS			
				Název akce: „Regenerace bytového fondu Mírová Osada ulice Sionkova a ulice 8. března“		Formát		A3	
						Měřítko		1:100	
Místo: Sionkova 1509/6, 713 00 Slezská Ostrava				Číslo výkresu <div>D.1.1.22</div>					
Název výkresu: Východní a jižní pohled BP

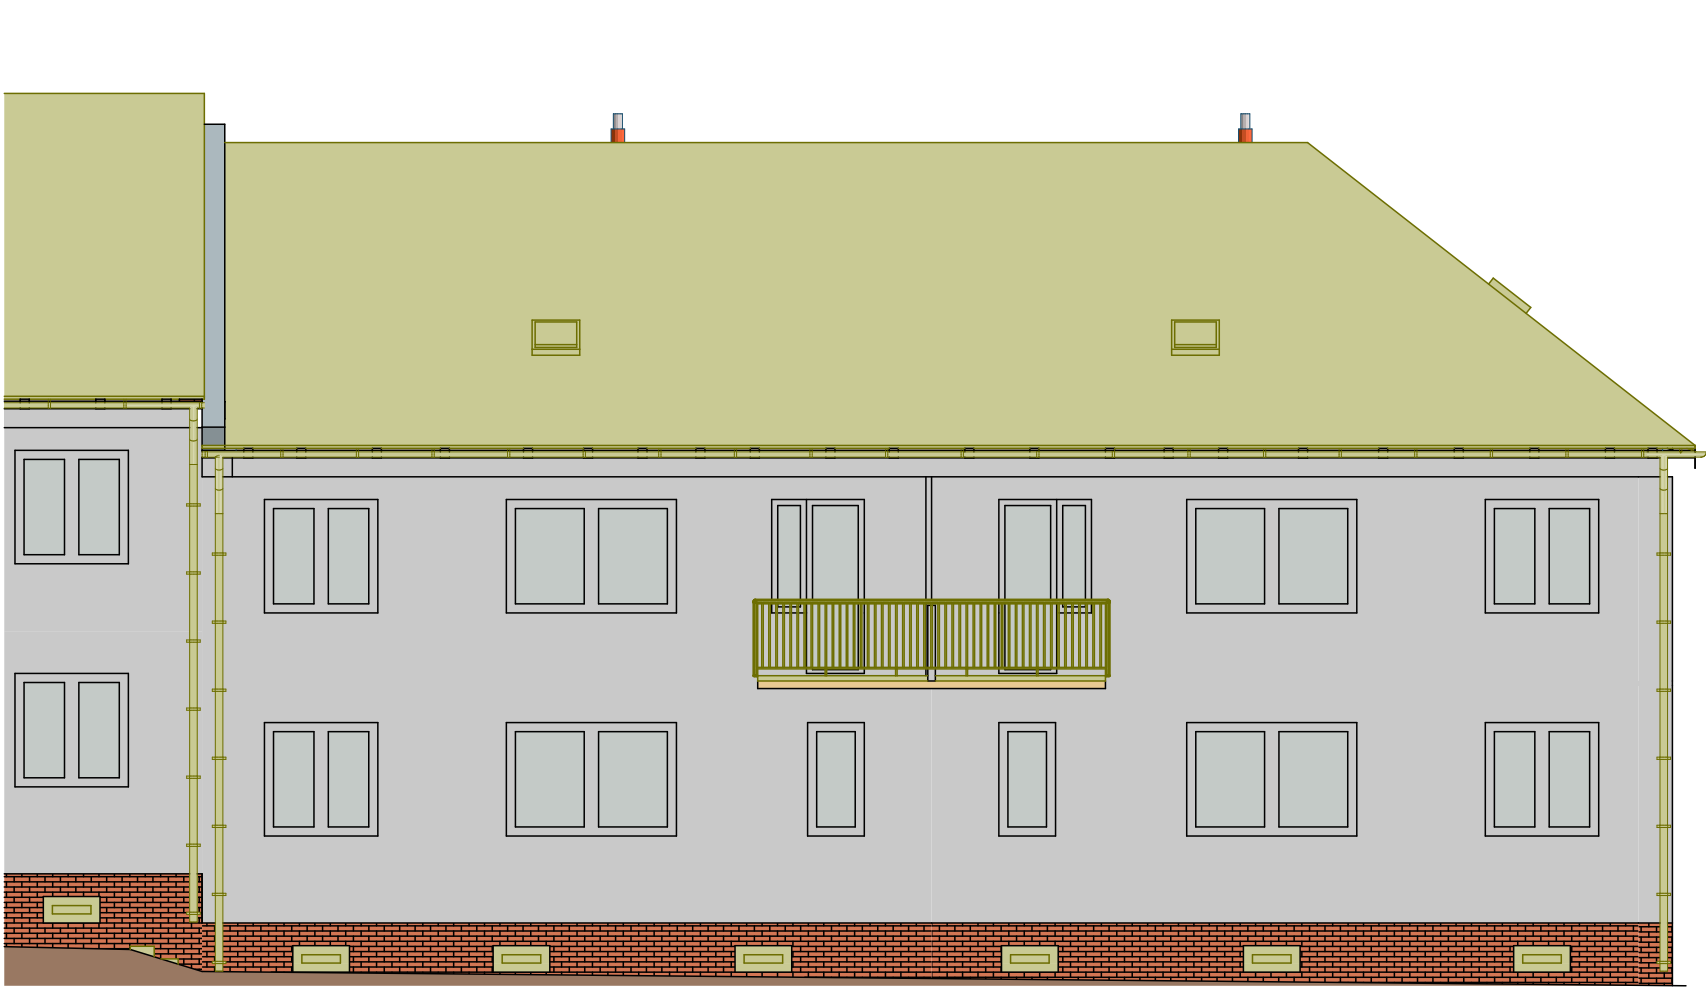
Pohled jižní

Bourací práce

1:100

- Demontáže a bourací práce vyznačeny zeleně
- Oklepání stávající nesoudržné omítky na fasádě BD, předpoklad 30% plochy
- Demontáž okapového chodníku z bet. dlaždic šířky 500mm
- Demontáž lan hromosvodu
- Demontáž větracích mřížek do spíží
- Demontáž oplechování parapetů
