Investor: Statutární město Ostrava, městský obvod Slezská Ostrava Těšínská 138/35, 710 16 Ostrava-Slezská Ostrava				Datum	březen 2020
Název akce: „Regenerace bytového fondu Mírová Osada ulice Sionkova a ulice 8. března“				Stupeň PD	DPS
				Formát	A3
				Měřítko	1:75
Místo: Sionkova 1509/6, 713 00 Slezská Ostrava				Číslo výkresu <div>D.1.1.3</div>	
Název výkresu: Půdorys 1.NP BP

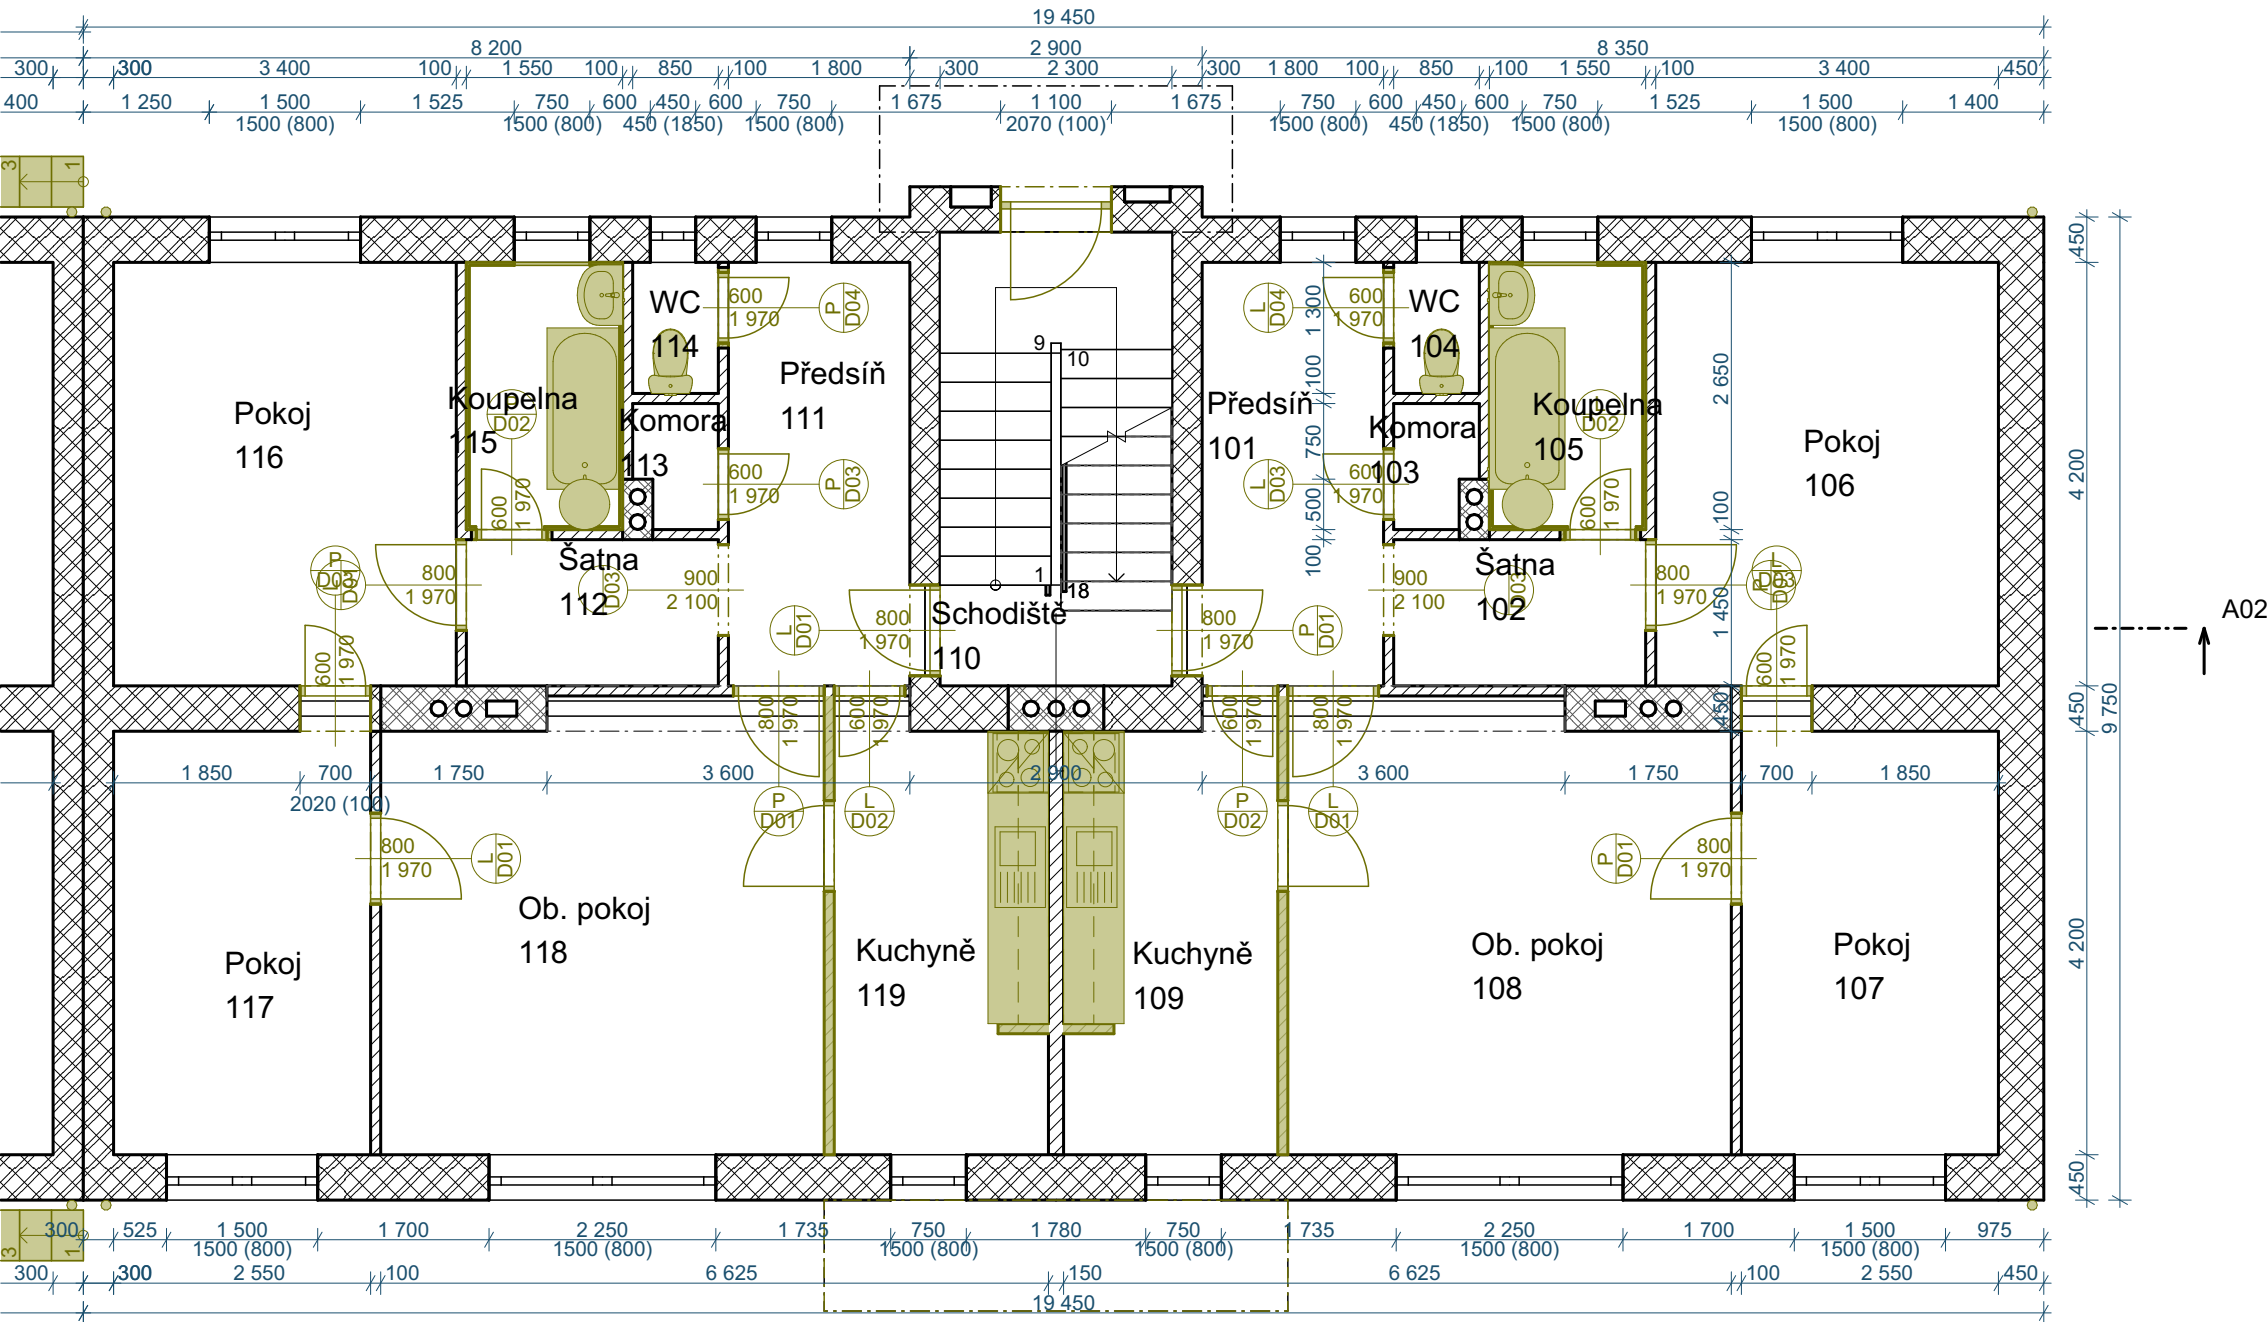
Bourací práce

- Demontáže a bourací práce vyznačeny zeleně
- Oklepání stávající nesoudržné omítky na fasádě BD, předpoklad 30% plochy
- Demontáž okapového chodníku z bet. dlaždic šířky 500mm
- Demontáž lan hromosvodu
- Demontáž větracích mřížek do spíží
- Demontáž oplechování parapetů
