Investor: Statutární město Ostrava, městský obvod Slezská Ostrava Těšínská 138/35, 710 16 Ostrava-Slezská Ostrava				Datum	březen 2020
				Stupeň PD	DPS
Název akce: „Regenerace bytového fondu Mírová Osada ulice Sionkova a ulice 8. března“				Formát	A3
				Měřítko	1:75
Místo: Sionkova 1509/6, 713 00 Slezská Ostrava				Číslo výkresu <div>D.1.1.4</div>	
Název výkresu: Půdorys 2.NP BP

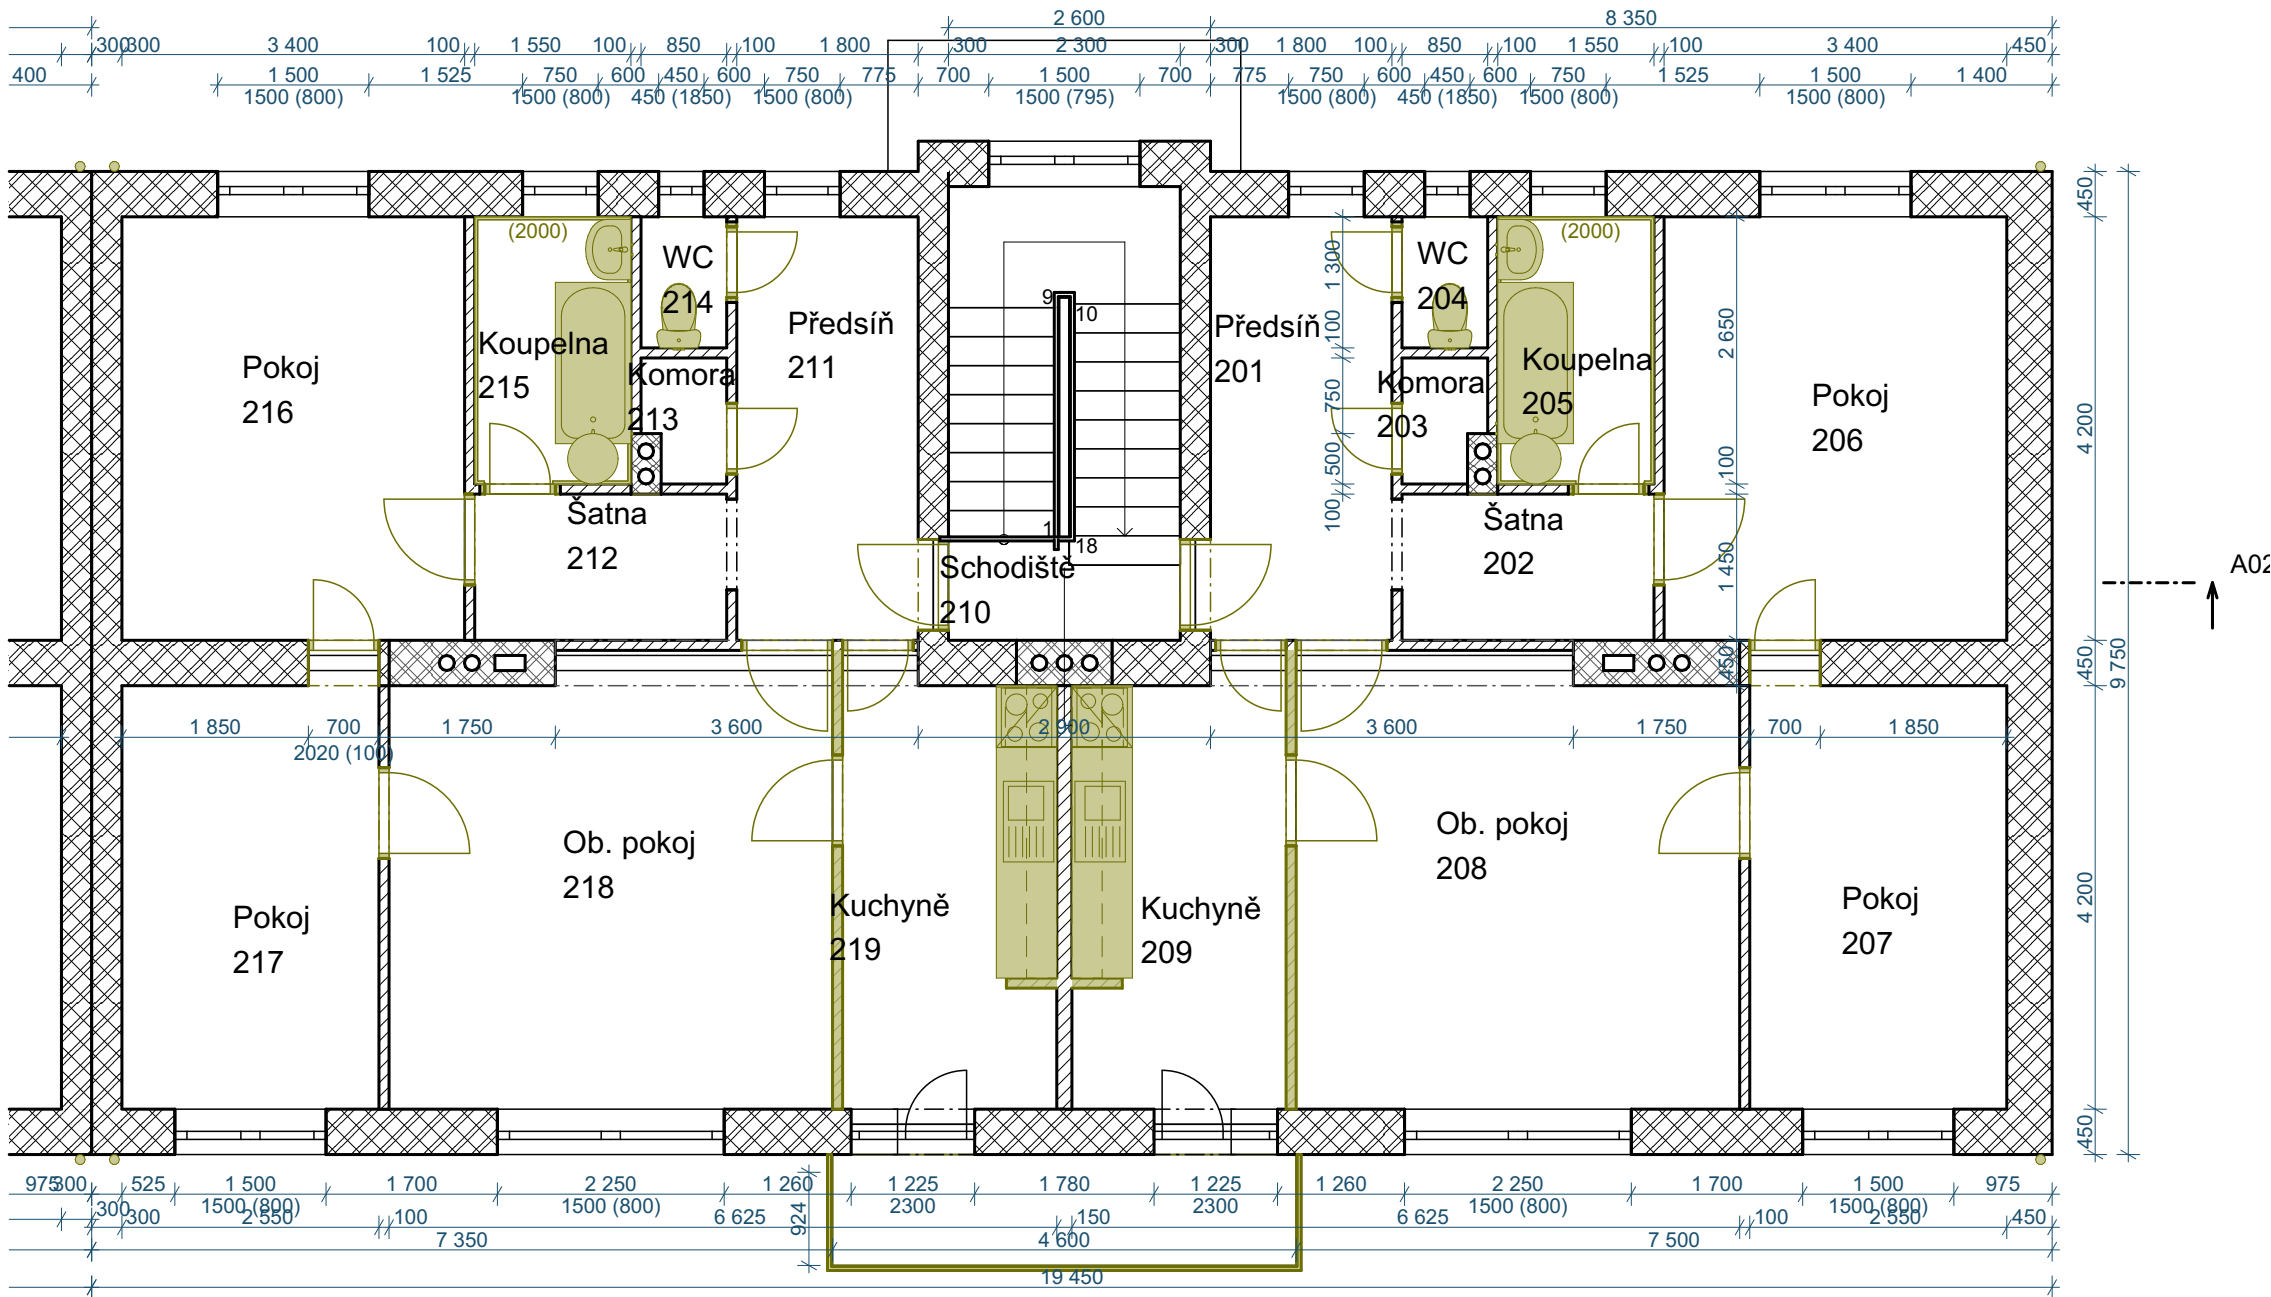
Bourací práce

- Demontáže a bourací práce vyznačeny zeleně
- Oklepání stávající nesoudržné omítky na fasádě BD, předpoklad 30% plochy
- Demontáž okapového chodníku z bet. dlaždic šířky 500mm
- Demontáž lan hromosvodu
- Demontáž větracích mřížek do spíží
- Demontáž oplechování parapetů
