**Expertní zpráva č.
2000 J 355**

URČENÍ BAREVNOSTI A PEVNOSTI MĚDĚNÉ KRYTINY

Tato zpráva obsahuje posouzení barvy stávající měděné krytiny na objektu věže ve Znojmě. Posudek je dále zaměřen na diagnostiku pevnosti měděného plechu, konkrétně v tahu a ohybem.

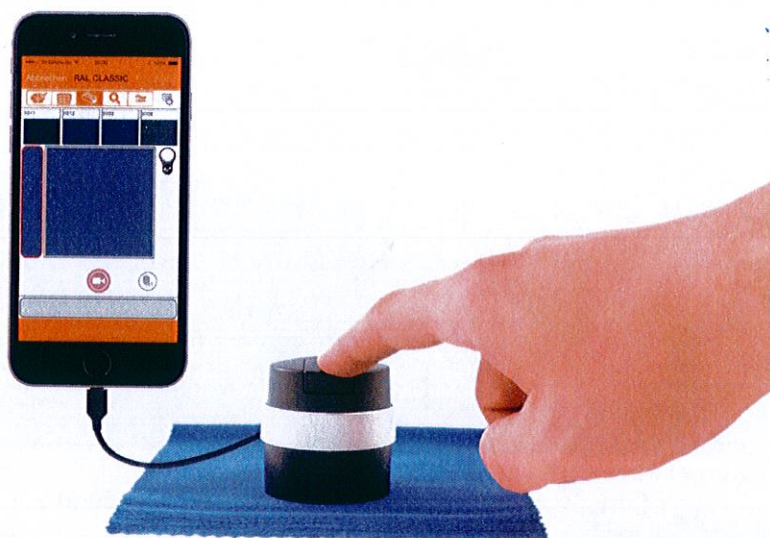
Intenzita barvy byla prováděna testerem Color-catch-nano, který indikuje a měří hodnoty RGB. Hodnota RGB je složený obraz tří základních barev: červená-zelená-modrá (z ang. Red-green-blue). Kombinace těchto tří barev vytvoří jednu jedinečnou barvu. Kolorimetr Colorcatch-Nano přesně měří barvu hladkých nebo texturovaných povrchů pomocí technologie, která umožňuje samostatně měřit 50 000 pixelů. Má vestavěnou interní kameru a světelný zdroj, takže výsledná data nejsou ovlivněna vnějšími světelnými podmínkami. Přístroj tak automaticky eliminuje všechny irelevantní barevné odstíny, stíny a nečistoty. Použitý Colorcatch- nano je uveden na Obr. č. 1.

Obr. 1: kolorimetr Colorcatch-nano

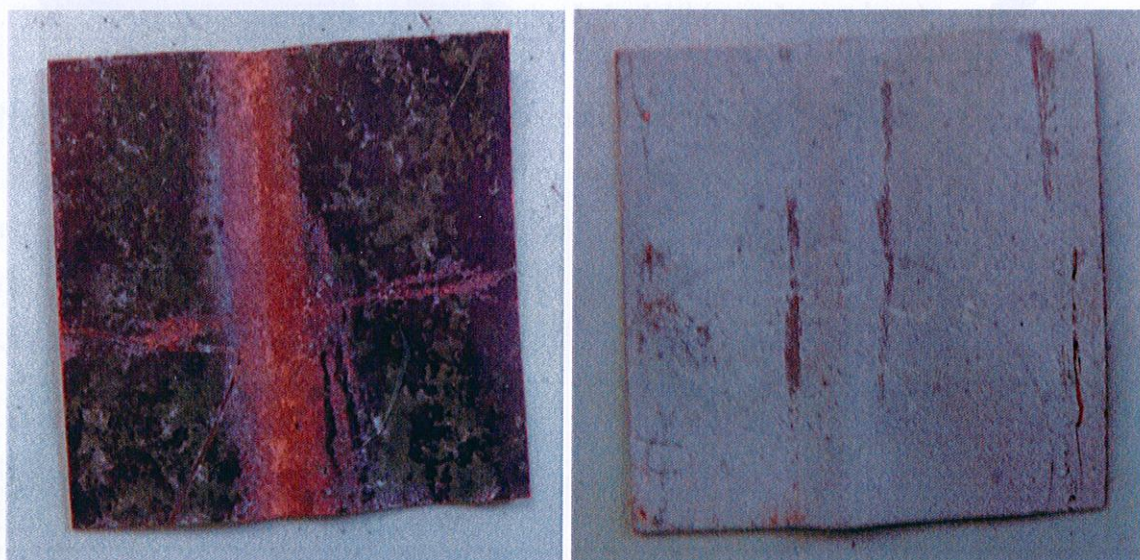
vzorek	Rozměr a [mm]	Rozměr b [mm]	tloušťka [mm]	Počet cyklů do úplného rozlomení	poznámka
1	50,05	50,37	0,75	1 a 2	bez porušení
				3	1 prasklina
				4	destrukce

Na následujících Obr. 6 a 7. jsou uvedeny vzorky po provedených cyklech před celkovým rozlomením.

Obr. 6: Zkušební vzorek 1 - oboustranný pohled

Výše uvedené výsledky jsou poměrně nepříznivé z hlediska mechanických vlastností. V současné době měkké měděné plechy dosahují pevnosti min 220MPa a tažnosti cca 33%. Ze srovnání běžných a naměřených hodnot vyplývá, že původní historický měděný plech těchto hodnot nedosahuje a jsou výrazně nižší. Nižší pevnost je předzvěstí zvýšeného rizika vzniku poruch a trhlin ať už je ji manipulací při opravách či rekonstrukcích nebo působením vnějších podmínek (zejména vlivem větru a teploty).

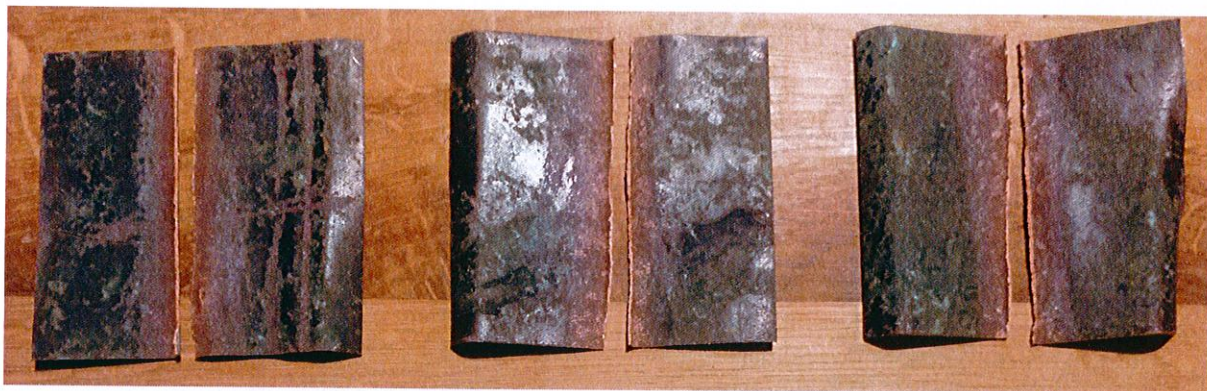
Obr. 8: Zkušební vzorky po destrukci (1,2 a 3 značeno z leva)
