ZELENE CESTY MĚSTEM UHERSKÝ BROD - III. ETAPA

BIOLOGICKÉ POSOUZENÍ LOKALITY

Stupeň PD : dps, dokumentace pro žádost o dotaci

07/2023

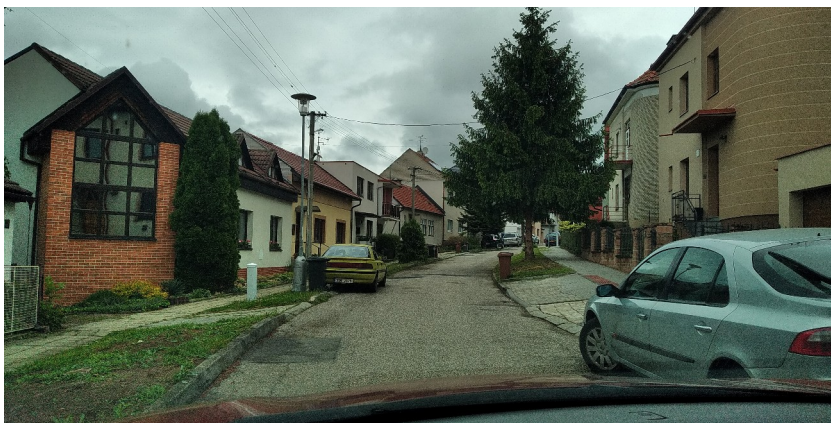
Popis lokalit:**1. Ul. Havlíčkova**

Ulice Havlíčkova je tvořena řadami samostatně stojících rodinných domů. Mezi komunikací a chodníky zbývá pouze úzký pásek zeleně, tvořený druhově chudým pravidelně sečeným trávnikem a několika soliterními jehličnatými stromy a keři (*Picea pungens*, *Thuja occidentalis*, *Pinus nigra* a další). V SV části ulice pak roste několik ovocných druhů slivoní.

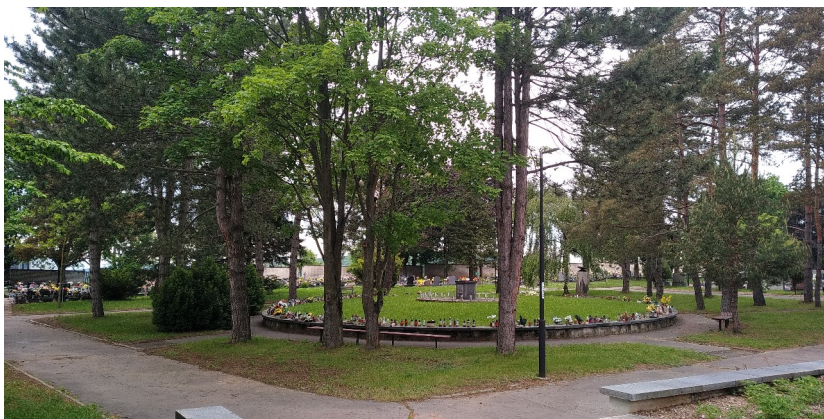
**2. Nový hřbitov**

V roce 2006 proběhla na hřbitově regenerace zeleně, která řešila především zcela přehuštěné převážně jehličnaté skupiny stromů a keřů. Po tomto rozvolnění dnes vidíme mnoho hodnotných vzrostlých dřevin, jak listnatých, tak jehličnatých (*Pinus nigra*, *Pinus sylvestris*, *Carpinus betulus*, *Acer platanoides* a další). Nově založená generace jerlínů bohužel příliš neprospívá. Travníky jsou druhově chudé, pravidelně sečené).

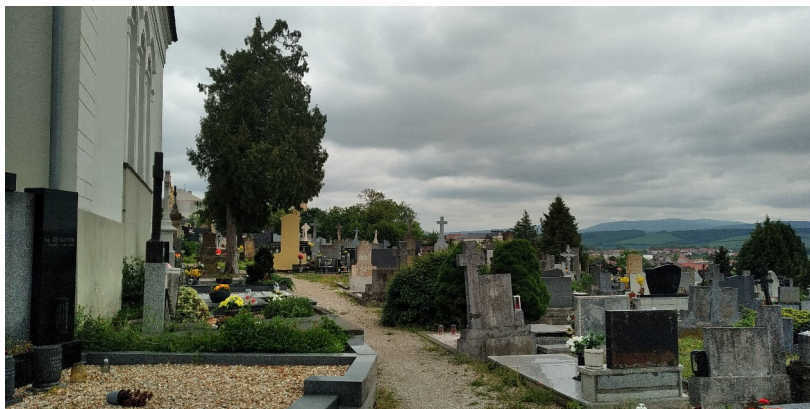
**3. Starý hřbitov**

Starý hřbitov je v současné době téměř úplně zaplněn hrobovými místy, mnohdy velmi chaoticky. Mísí se zde stará neudržovaná hrobová místa s novými. Místa není ani zajištěn přístup k jednotlivým hrobům. Na zeleň tedy zbývá jen zlomek prostoru. Pro výsadbu stromů (*Acer platanoides* cv) bylo využito několik míst po opuštěných hrobových místech bez jakéhokoliv kompozičního záměru. Před kaplí rostou zeravy (*Thuja occidentalis*) a místa jednotlivé jehličnaté keře. Na neudržovaných hrobech vidíme suchomilné ruderální druhy bylin.

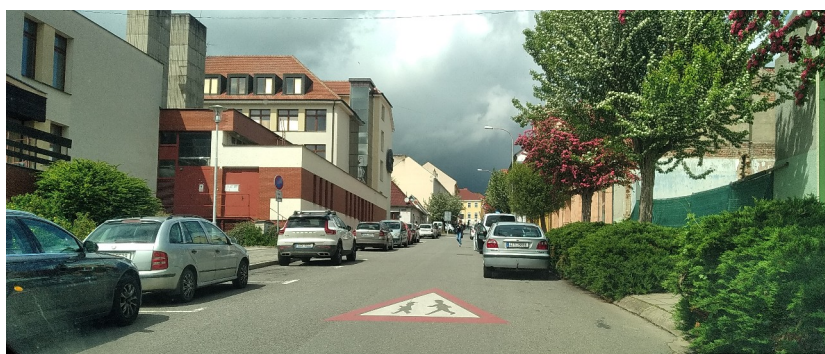
4. Ul. Naardenská

Řešená jižní část ulice Naardenská je tvořena řadou městských domů, kde se nachází pouze úzký pás zeleně mezi komunikací a chodníkem a budovou gymnázia s keřovým lemem. V pásku zeleně rostou hlohy (*Crataegus laev. Paul's Scarlet*) ve špatném zdravotním a pěstebním stavu, místy s podrostem keřových jalovců. U gymnázia se nachází javory (*Acer campestre*) a velké skupiny keřů převážně nedomácích taxonů (*Hamamelis*, *Berberis*, *Pyracantha* a další). Trávník je pravidelně sečený, druhově chudý.

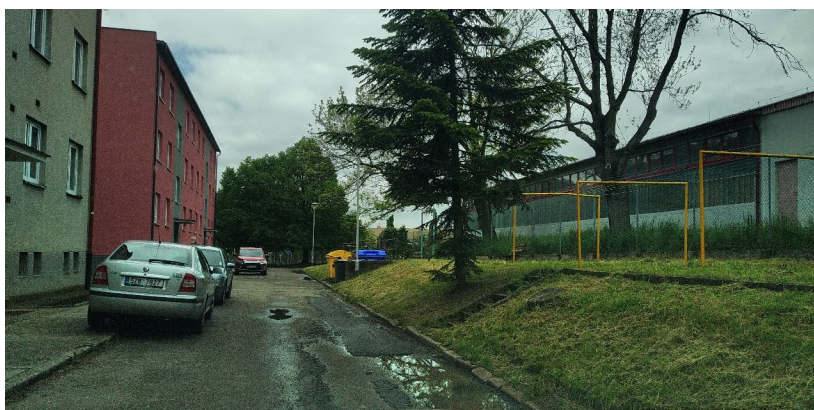
5. Ul. Na Tržišti

Na lokalitě kolem dvou bytových domů v ulici Na Tržišti rostou dvě velmi hodnotné lípy (*Tilia cordata*). Ostatní výsadby jsou pouze nahodilé, bez jasného kompozičního záměru. Nachází se zde několik bříz, smrků a podobně. Před jižním průčelím domů vymezuje prostor vzrostlý živý plot (převážně *Ligustrum vulgare*) a několik soliterních keřů (*Syringa*, *Corylus*). Tento prostor je využíván obyvateli i pro pěstování květin a zeleniny. Trávníky jsou pravidelně sečené a druhově chudé.

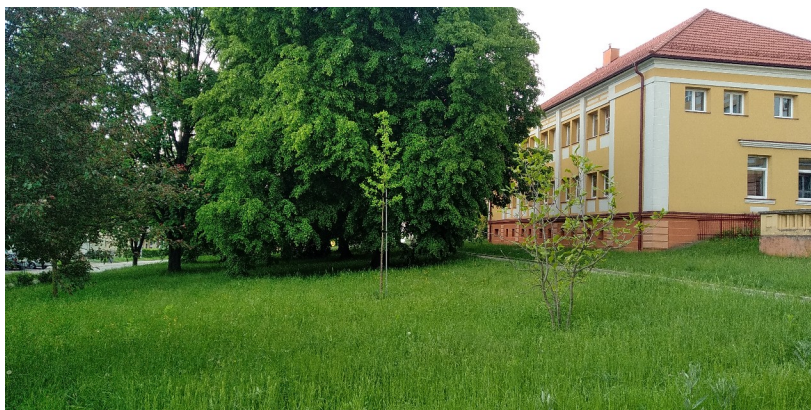
6. Ul. Obchodní – ZŠ

Před budovou ZŠ se nachází skupiny vzrostlých mnohdy velmi hodnotných stromů (*Acer platanoides*, *Acer pseudoplatanus*, *Tilia cordata*, *Tilia platyphyllos* a další) a alej mladých plnokvětých třešní (*Prunus avium* 'Plena') podél chodníku. Trávníky jsou pravidelně sečené a druhově chudé.

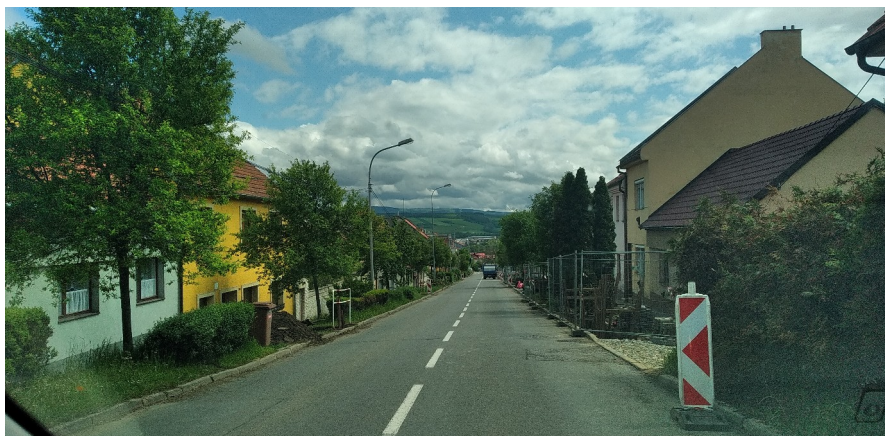
**7. Ul. Horní Valy**

Ulice Horní Valy je tvořena menšími řadovými rodinnými domy, které vznikly ve stísněných podmínkách kolem bývalého hradebního systému města. Pro zeleň zbývají dnes pouze úzké pruhy mezi chodníky a komunikací. V nedávné době zde byly vysazeny řady okrasných hrušní, místy zde rostou ovocné slivoně a podobně. Jako ochrana před negativním vlivem silniční komunikace jsou zde zapěstovány nižší živé ploty (převážně *Ligustrum*, místy *Buxus*, *Juniperus* a podobně). Malé rozlohy trávníků jsou druhově chudé, pravidelně sečené).

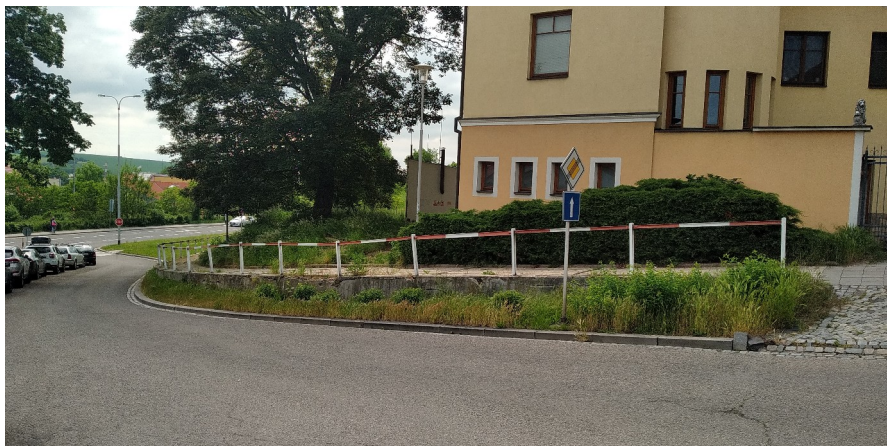
**8. Ul. Pod Valy – elektrárna**

Prostor pro zeleň je zde tvořen pouze úzkými pásky a zálivy mezi komunikací a chodníky. V současné době zde roste pouze několik skupin keřů (*Juniperus*, *Spiraea*), trávníky jsou druhově chudé, pravidelně sečené, místy zde vidíme suchomilný ruderalní porost.

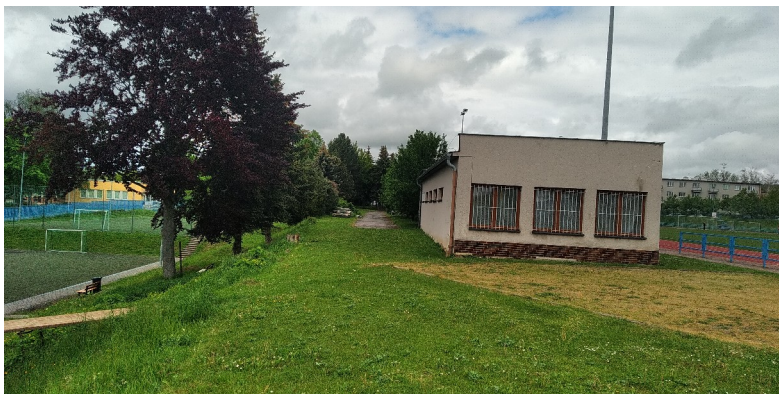
9. Stadion Lapač

V areálu stadionu se nachází skupiny vzrostlých stromů listnatých i jehličnatých (*Picea abies*, *Picea pungens*, *Pinus nigra*, *Prunus domestica* a další), některé z nich velmi hodnotné (*Acer pseudoplatanus*, *Tilia cordata*, *Fagus syl.* 'Atropurpurea', *Juniperus chinensis*). Řady mladých habrů lemujících ul. Na Tržišti mají poškozené koruny, zřejmě pravidelný ořez větví pro zachování výhledu na stadion z bytových domů. Svah mezi areálem a garážemi na jižní straně je zarostlý ruderálním náletem. Trávník je pravidelně sečený, druhově chudý.

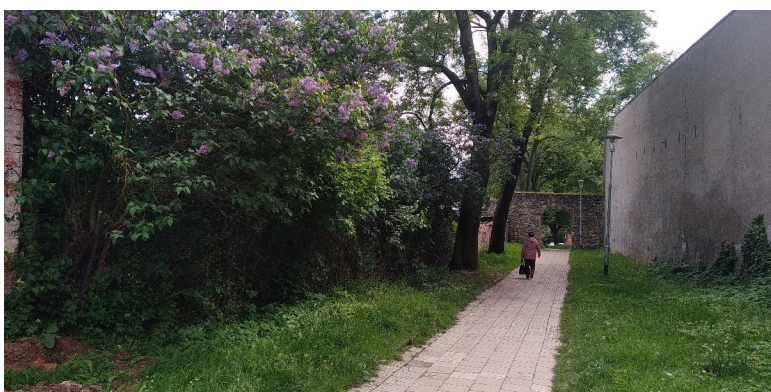
10. Průchod ke studni Barborka

Stinná úzká ulička mezi budovou zámku a plotem soukromých zahrad je tvořena pouze chodníkem pro pěší. Plochy zeleně jsou zarostlé zejména břečťanem, nachází se zde dva vzrostlé jasany průměrné hodnoty.

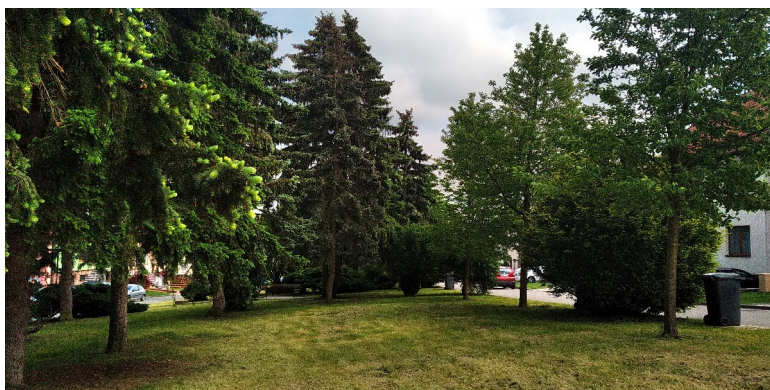
11. Ul. Pod Rubanisky

Řešená lokalita je tvořena uliční návší venkovského charakteru v místní části Těšov. V současnosti zde rostou skupiny převážně jehličnatých stromů podprůměrné hodnoty (*Picea pungens*, *Thuja occidentalis*). Nachází se zde také mladá alej plnokvětých třešní (*Prunus avium* 'Plena') a místy výsadby ovocných slivoní. Okrasné solitérní keře nedomácích taxonů jsou vysázeny nahodile, bez jasnějšího kompozičního záměru. Roste zde také několik hodnotných soliterních keřových tisů. U kapličky se nachází velmi hodnotná solitérní lípa (*Tilia cordata*). Trávník je pravidelně sečený, druhově chudý.

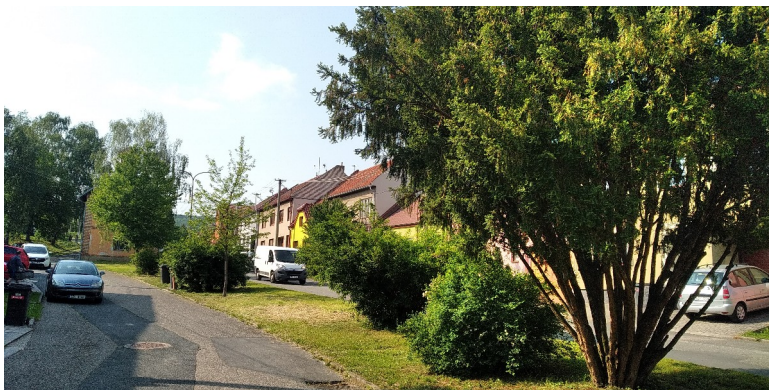
12. Ul. Dr. Horáka

Ulice Dr. Horáka je pokračováním ul. Pod Rubanisky se stejným charakterem zástavby i zeleně.

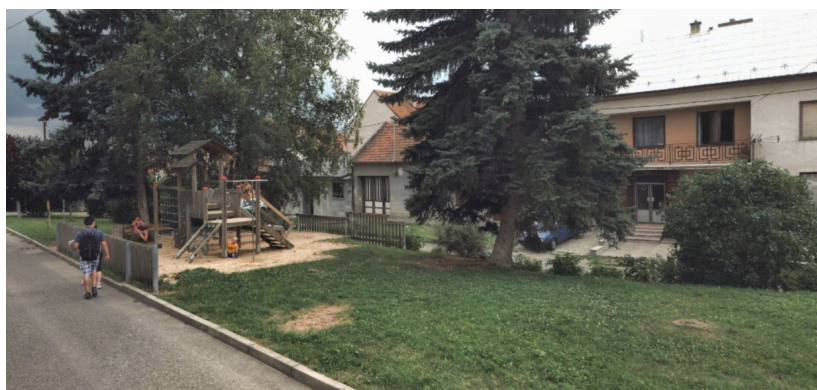
**14. Ul. Vinohradská**

Řešená plocha se nachází v místní části Újezdec u Luhačovic. V současnosti je zde umístěno dětské hřiště. Roste zde několik solitních stromů listnatých a jehličnatých (*Betula pendula*, *Picea abies*, *Prunus serrulata* a další). Nachází se zde velmi hodnotná lípa (*Tilia cordata*). Hřiště je částečně odcloněno volně rostoucím živým plotem nedomácích taxonů (*Syringa*, *Phyladelphus*, *Hydrangea* a další). Trávník je pravidelně sečený, druhově chudý.

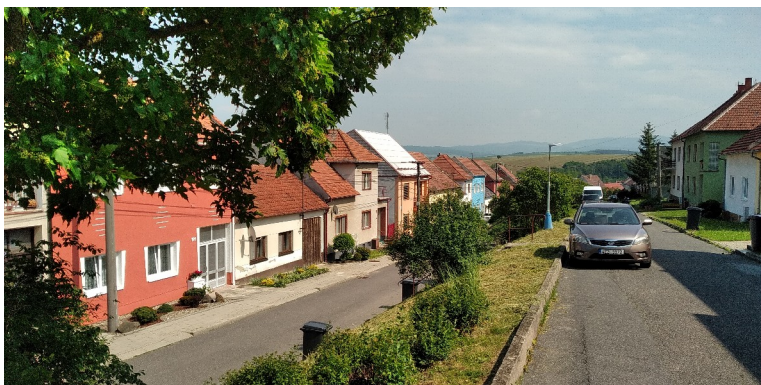
15. Ul. Lúčky

Prostor pro zeleň v ul. Lúčky v místní části Újezdec u Luhačovic tvoří svah mezi dvěma místními komunikacemi v řadové zástavbě rodinných domů. V současnosti se zde nacházejí převážně skupiny keřů (Syringa, Forsythia, Spiraea, Lonicera tatarica a další). Ze stromů zde roste pouze několik jedinců - převážně ovocných slivoní. Trávník je pravidelně sečený, druhově chudý.

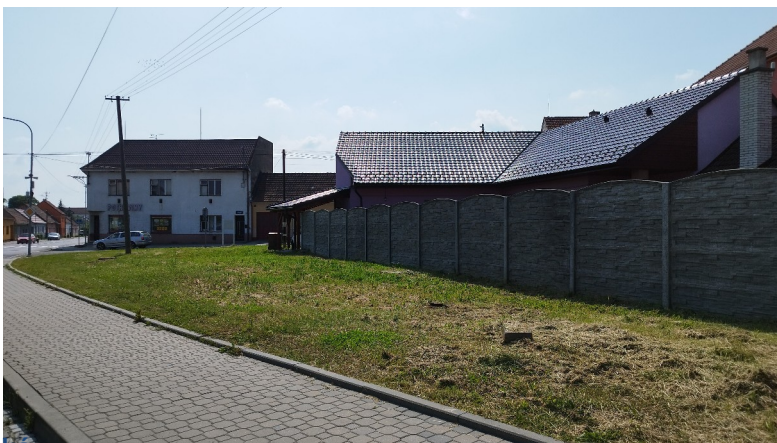
**16. Ulice Luhačovská**

Řešená lokalita se nachází na křižovatce u autobusové zastávky v místní části Újezdec u Luhačovic. V nedávné době byly odstraněny stávající smrky, v současnosti je plocha bez dřevinné vegetace. Trávník je pravidelně sečený, druhově chudý.

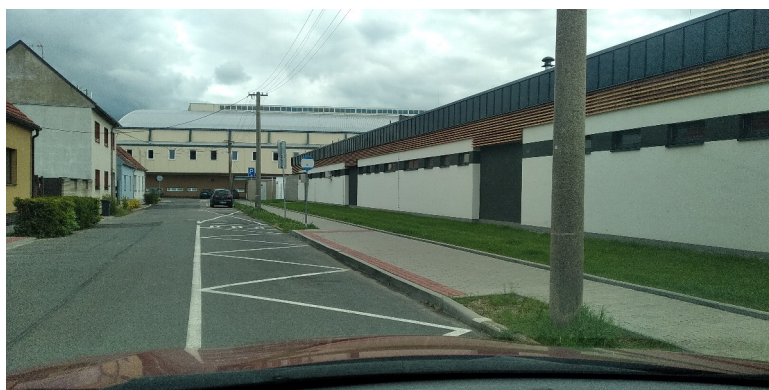
**17. Ulice Slovácka**

V současnosti je plocha bez dřevinné vegetace. Trávník je pravidelně sečený, druhově chudý.

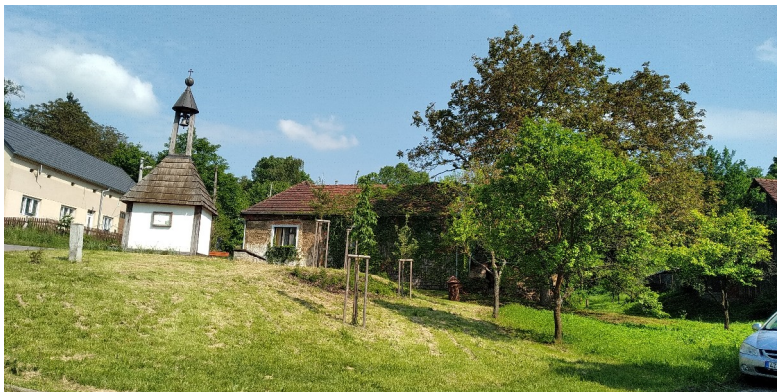
18. Maršov

Řešená lokalita se nachází na návsi v místní části Maršov. U zvoničky bylo v nedávné době vybudováno nové posezení s lavičkami a několika okrasnými stromy (okrasná jablona, lípa). Nacházejí se zde staré výsadby ovocných stromů (slivoně, ořešák). Trávník je pravidelně sečený, druhově chudý.
