ZPRÁVA Č. 014/2023 PRŮZKUM VOZOVKY

Místní komunikace ul. Vrchlického v Bruntále

Účel zprávy: **Průzkum vozovky a doporučení stavební úpravy**

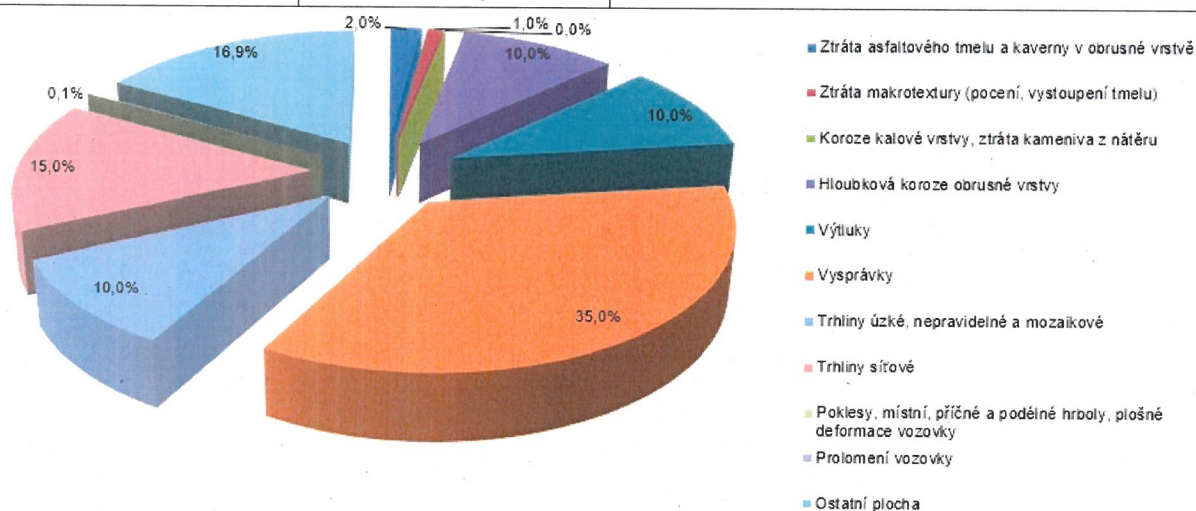
Při vizuální prohlídce komunikací byly zjištěny následující poruchy, které lze v souladu s TP 82 tab. 1 označit jako:

skupina poruch	číslo poruchy katalogového listu	název poruchy
Ztráta hmoty	01	Ztráta makrotextury
	03	Kaverny v povrchu vozovky
	06	Ztráta asfaltového tmele
	07	Hlubková koroze
	08	Výtluk
	09	Vysprávk
Trhliny	10	Mozaikovitě trhliny
	11	Trhlina úzká podélná
	12	Trhlina úzká příčná
	13	Trhlina široká podélná
	14	Trhlina široká příčná
	15	Trhlina rozvětvená podélná
	17	Síťové trhliny
Jiné poruchy	29	Zvýšená nezpevněná krajnice

V souladu s TP 87 tab. 7 jsou komunikace klasifikovatelné stupněm nevyhovující až havarijní po celém předmětném úseku.

Hlavní důvody pro stávající úroveň a způsob porušení konstrukce vozovky jsou v předmětném úseku místní komunikace:

- velké množství trhlin v krytu vozovky
- velké množství vysprávek
- degradace, zestárnutí pojiva (asfaltové pojivo ve všech vrstvách již za hranicí své životnosti)
- zatékání vody do konstrukce poruchami – sekundární ztráta únosnosti konstrukce vozovky a podloží
- nedostatečná údržba

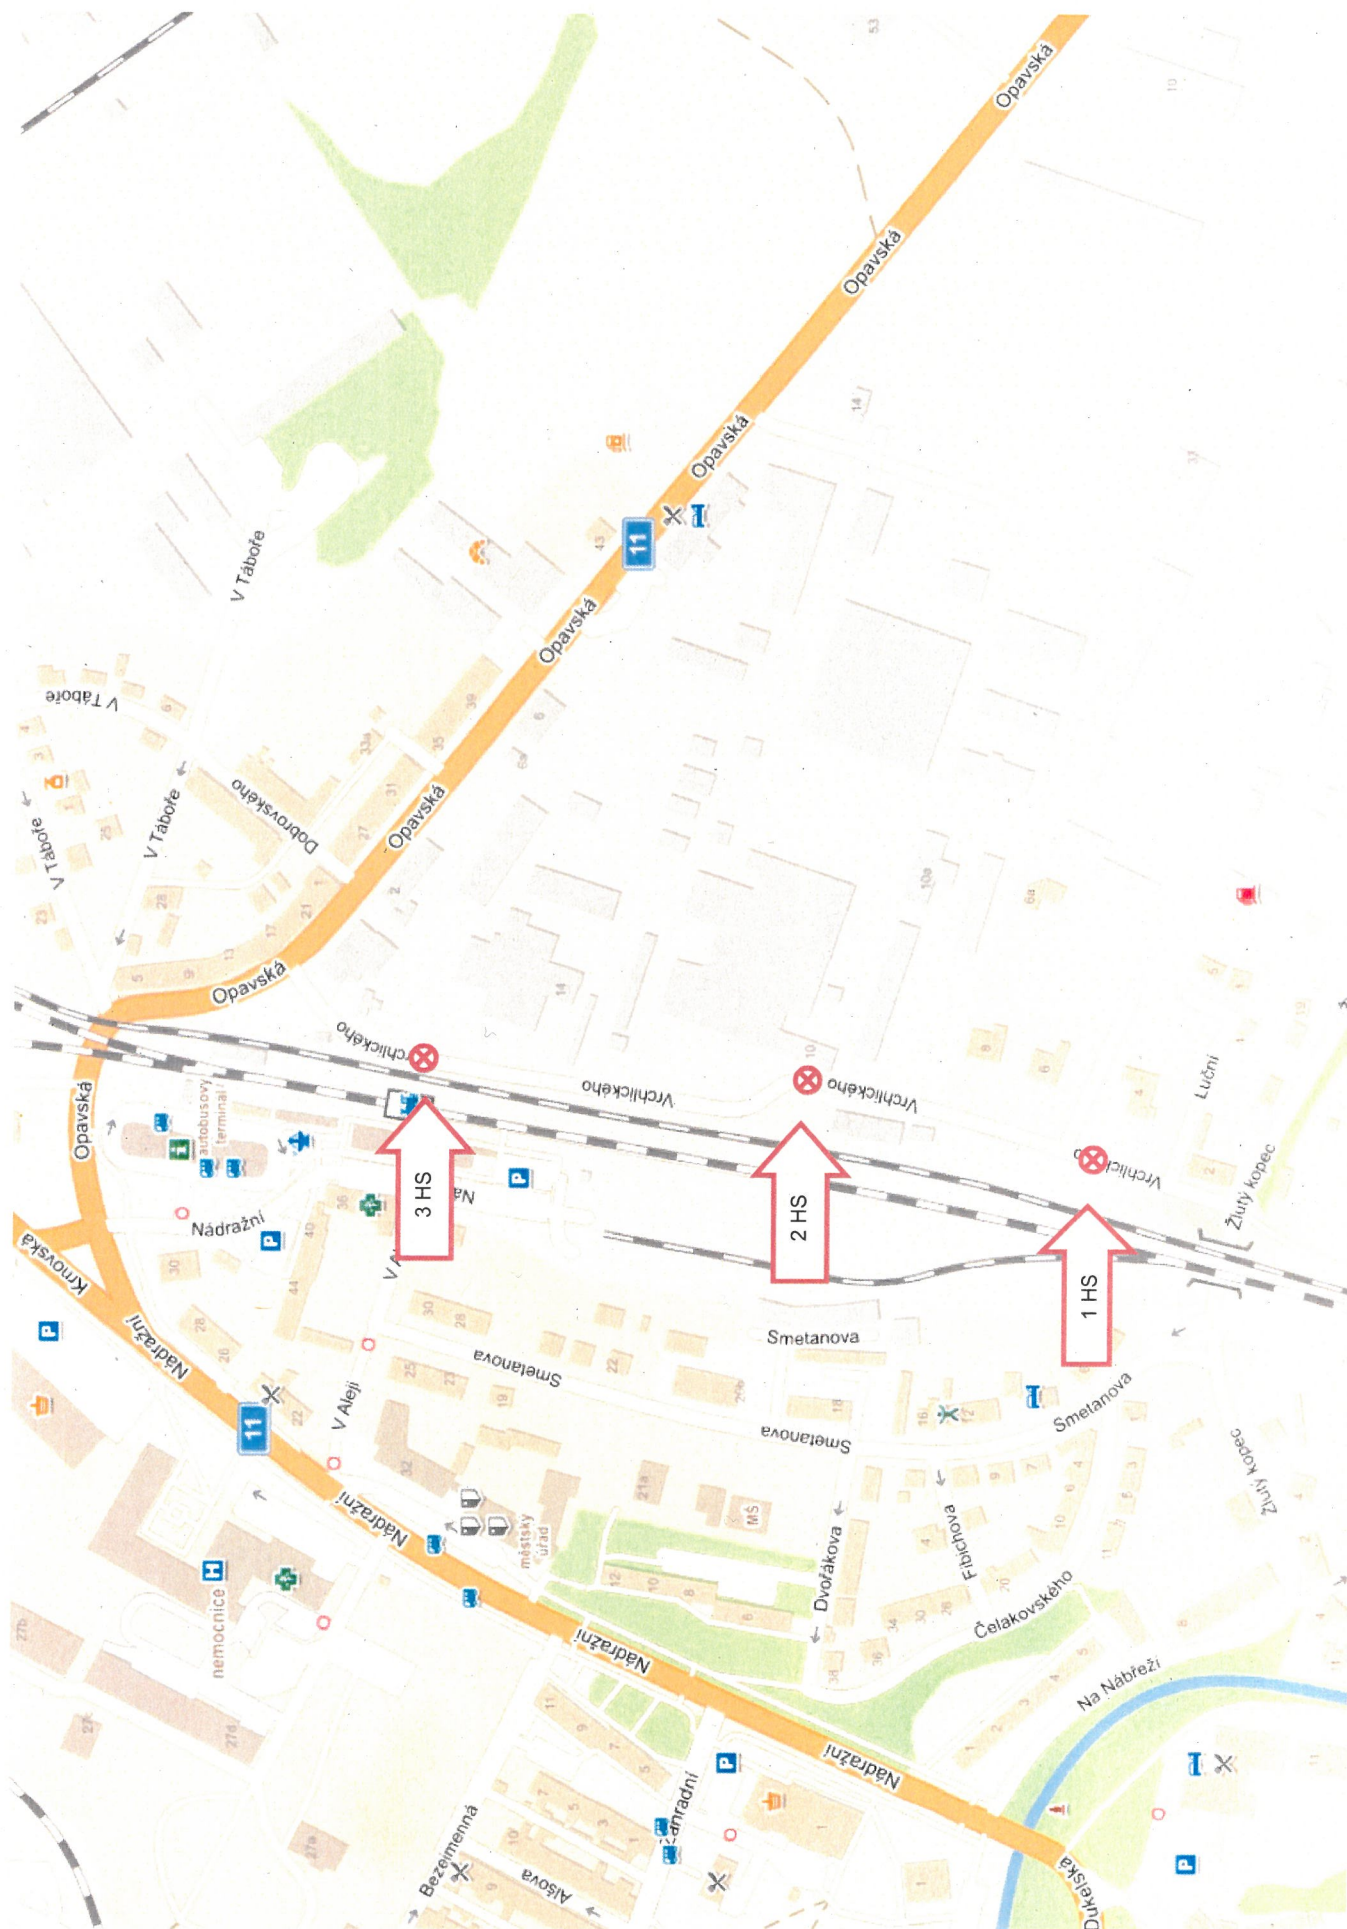
příloha č. 1 situace umístění sond

Umístění sond v trase – situace viz příloha č. 1

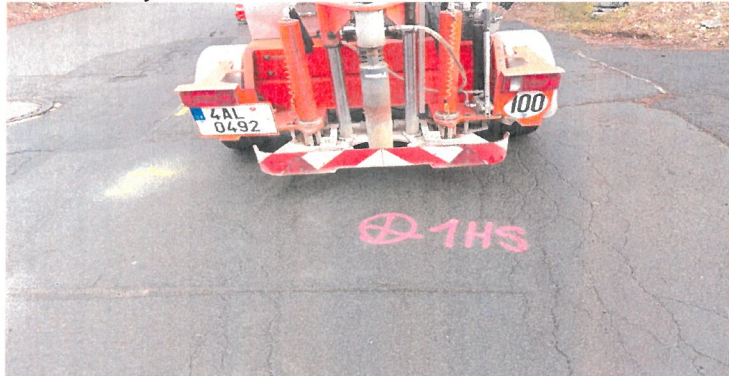
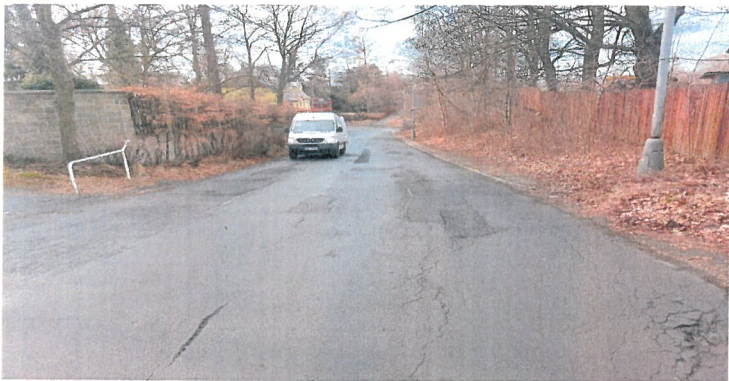
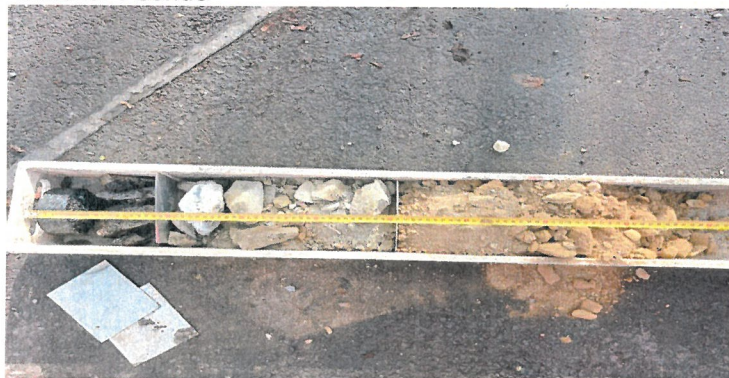
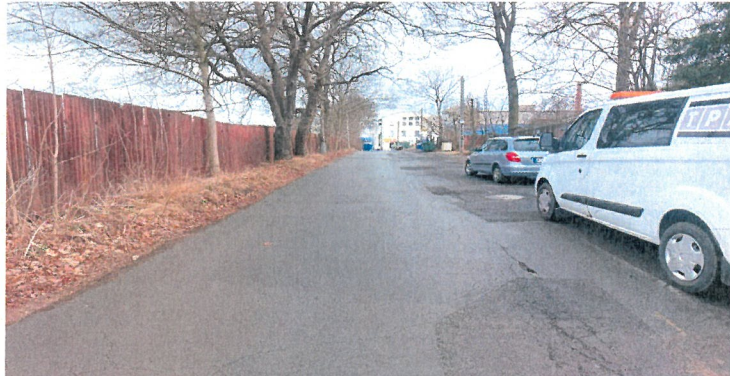
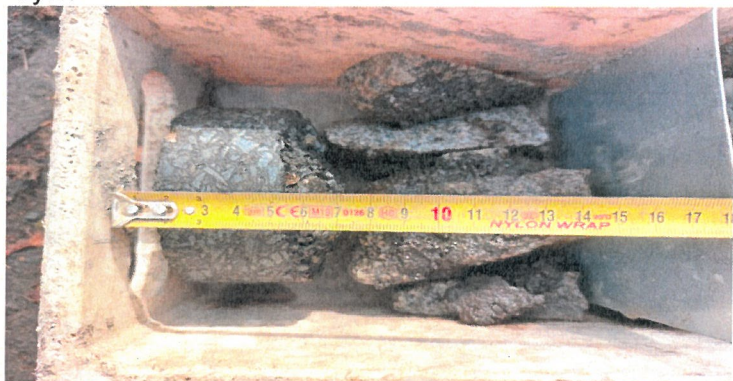
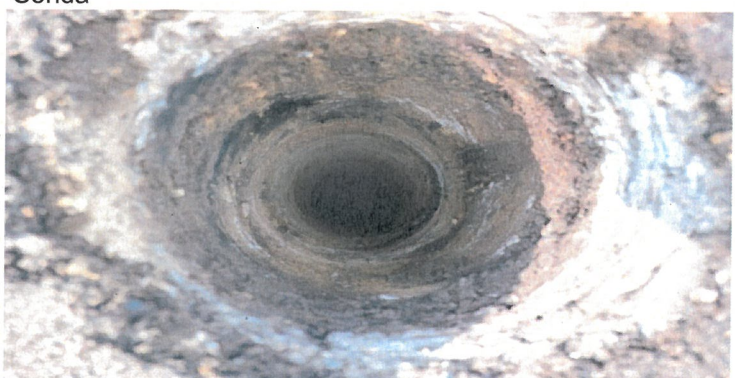
Sonda č. 1 v km u domu č.p. 4, PS

sonda č.	staničení	vrstva 1	vrstva 2	vrstva 3	vrstva 4	vrstva 5
1 HS	ulice Vrchlického u domu č.p. 1178/4	asfaltová hutněná vrstva ACO 11 ~ 60 mm	dlažba žulové kostky ŽK ~ 100 mm	drcené kamenivo DK 0/150 ~ 330 mm	zemina podloží šterkovitá ~ min. do 1000 mm	
2 HS	ulice Vrchlického vjezd do průmyslového areálu	asfaltová hutněná vrstva ACO 11 ~ 90 mm	asfaltová hutněná vrstva ACL 16 ~ 60 mm	asfaltová hutněná vrstva ACP 16 ~ 80 mm	penetrační makadam PM ~ 120 mm	šterkodrt' ŠD 0/63 ~ 200 mm
3 VS	ulice Vrchlického naproti budovy vlakového nádraží	asfaltová hutněná vrstva ACO 11 ~ 50 mm	asfaltová hutněná vrstva ACL 16 rozpad	asfaltová hutněná vrstva ACP 16 ~ 70 mm	penetrační makadam PM rozpad	šterkodrt' ŠD 0/63 ~ do 1200 mm

číslo sondy	lokalizace sondy	typ nestmelené vrstvy
1 HS	u domu č.p. 1178/4	DK 0/150, UF _N
2 HS	vjezd do průmyslového areálu	ŠD 0/63, UF _N
3 HS	naproti budovy vlakového nádraží	ŠD 0/63, UF _N

číslo sondy	lokalizace sondy	typ zeminy	namrzavost zeminy	vhodnost pro aktivní zónu
1 HS	u domu č.p. 1178/4	G3 G-F šterk s příměsí jemnozrnné zeminy	mírně namrzavá	vhodná
2 HS	vjezd do průmyslového areálu	S3 S-F písek s příměsí jemnozrnné zeminy	mírně namrzavá	podmínečně vhodná
3 HS	naproti budovy vlakového nádraží	ŠD 0/63	-	vhodná

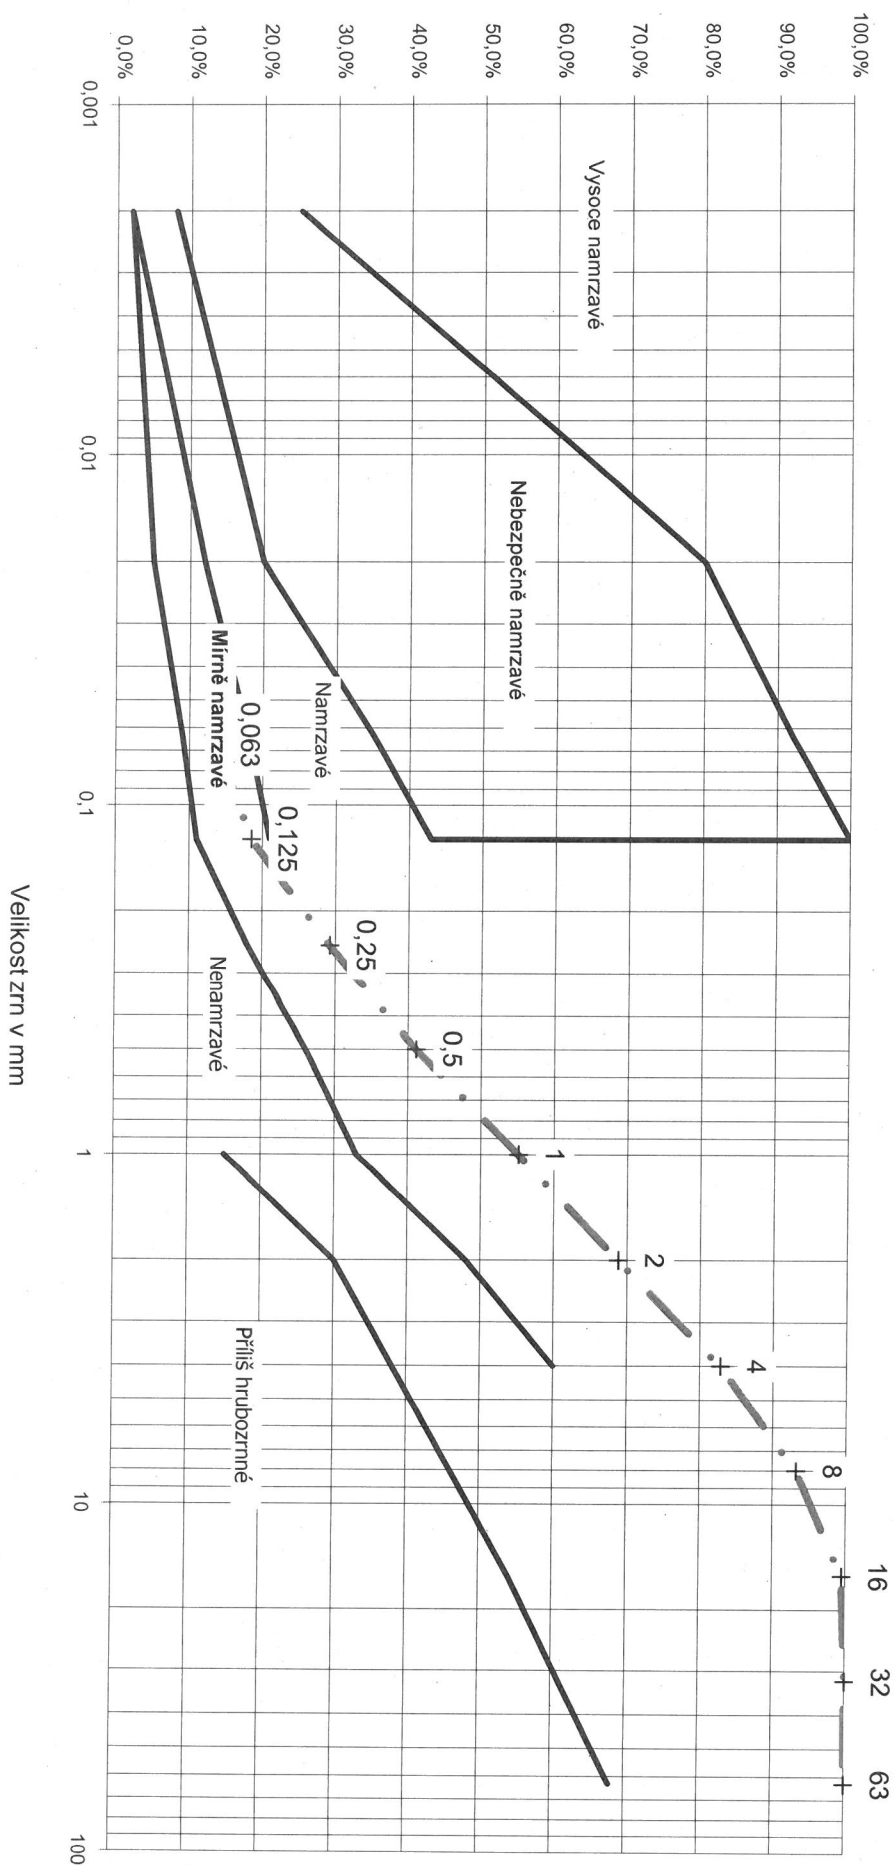
ZRNITOST VZORKU Č. OL/2023/02461

g = 31,2% +/- 1,6%

s = 55,5% +/- 2,8%

f = 13,3% +/- 0,7%

S3 S-F

písek s příměsí jemnozrnné zeminy

- pro podloží : **podmínečně vhodné**
