BIOLOGICKÉ POSOUZENÍ

Biologické posouzení okolí silnice mezi obcemi Valteřice a Kozly

Posuzovaným územím je liniová zeleň rostoucí podél komunikace č. 2634 vedoucí od obce Valteřice přes Taneček a Kolné do vesnice Kozly.

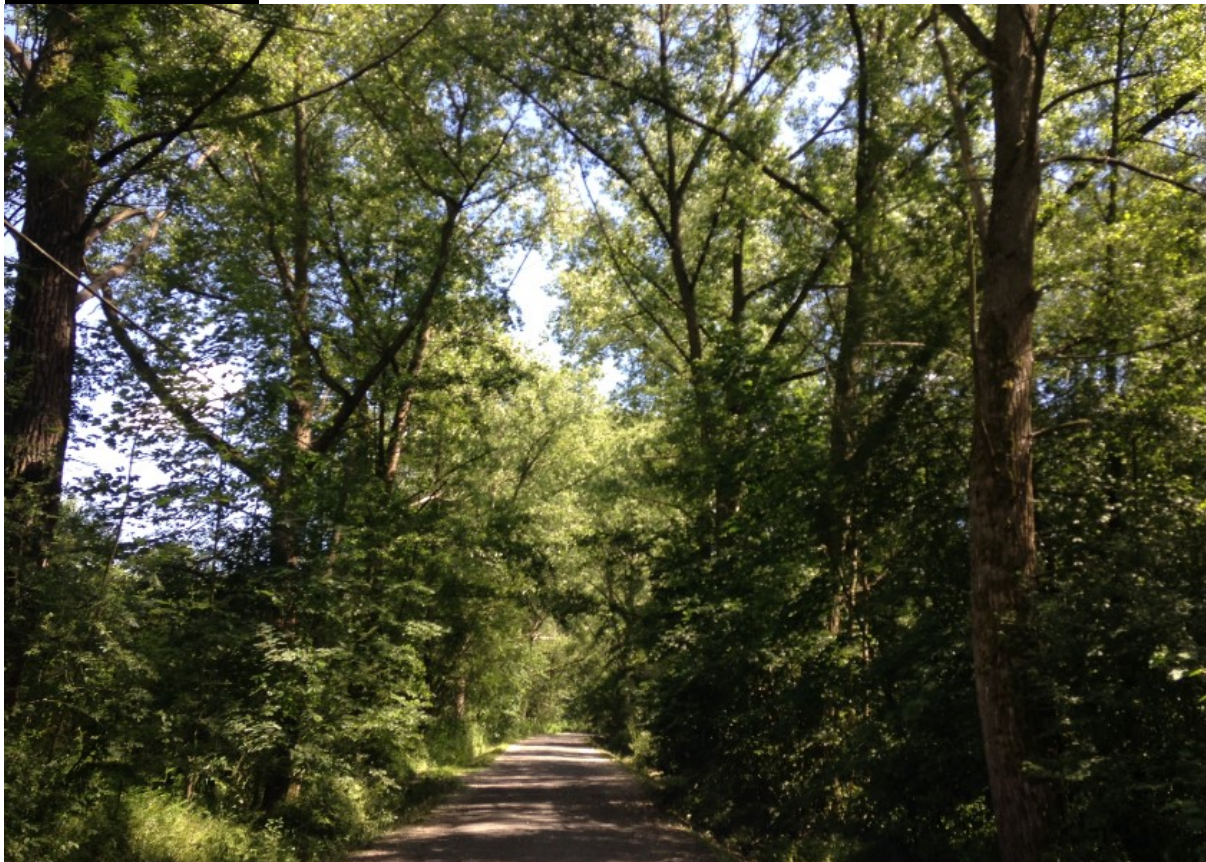
Západně od silnice na tuto alej navazuje cca stometrový pás porostu stromů. Mírně podmáčený okolní terén včetně tělesa zde pramenícího potoka dodává lokalitě charakter vlhkého listnatého lesa. Topoly jsou zde v poměrně dobrém stavu, nebyly však v minulosti udržovány a v jejich korunách najdeme polámané a suché větve, případně stopy po předchozích poraněních.

Obr.1: Topoly v zápoji lesního charakteru blíže k obci Valteřice (červený úsek)

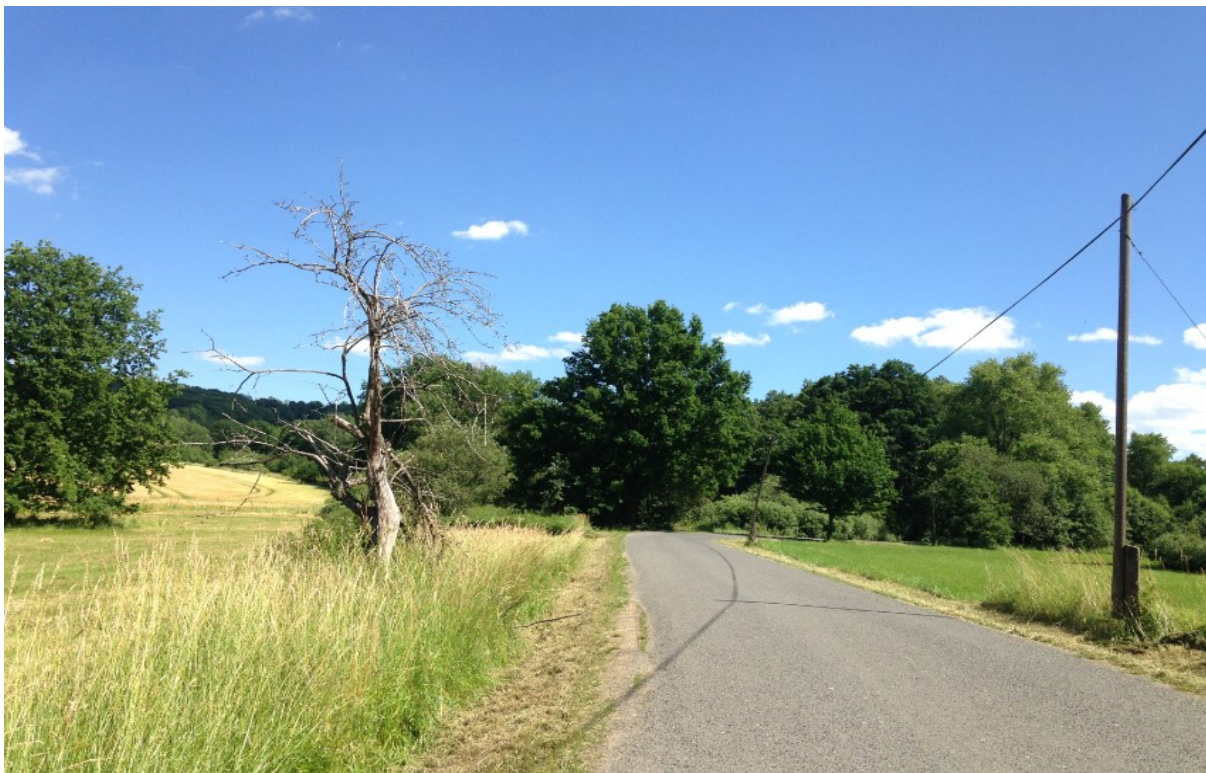
Topoly v úseku 1 mají proschlé větve – výjimečně by zde mohli jednotliví netopýři hledat úkryt ve štěrbinách pod odsychající kůrou, ale není to příliš pravděpodobné. Torzo jabloně u louky (viz foto) nemá vhodné parametry pro výskyt netopýrů.

Obr. 2: Luční enkláva s torzem jabloně (červený úsek)

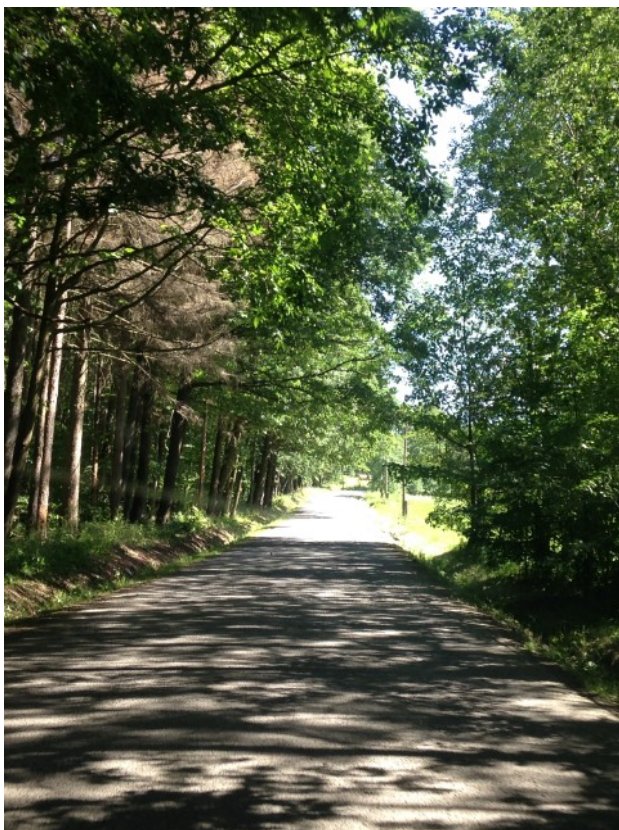
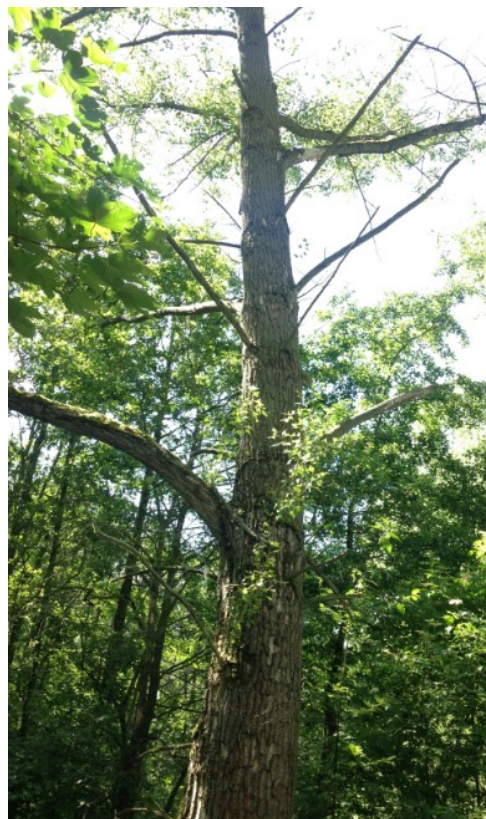
Obr. 3 a 4: Lesní charakter doprovodné silniční zeleně před obcí Taneček (vlevo) a detail prosychající koruny topolu v aleji u Valteric. Oboje v červeně značeném úseku.

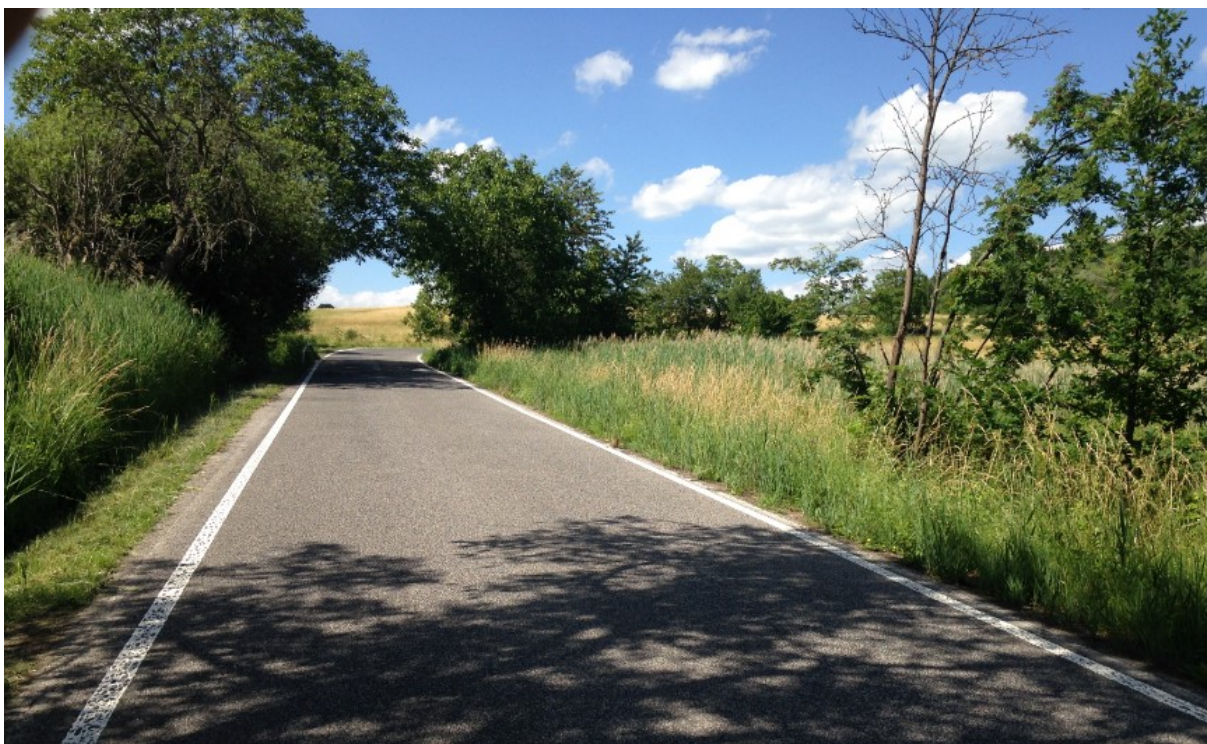
V daném případě je na biotop křovin v okolí komunikace jednoznačně vázán ťuhýk obecný (zjištěn v úseku 2). Pro tento druh je vhodné ponechávat co největší část křovin mezi stromy nedotčenou. V kontextu konkrétních podmínek na lokalitě uvádím jako ZCHD s okrajovou vazbou na porosty kolem silnic i strnada lučního (úsek 2 – část jižně od Tanečku). U tohoto druhu se nejedná o živočicha přímo vázaného na alej a dřeviny v okolí cest – dává

Obr. 5: Charakter doprovodné silniční zeleně v severní části modře značeného úseku (fotografováno od obce Kolné směrem k Tanečku). Otevřené louky, prosvětlený keřový doprovod a rákosina - biotop strnada lučního a ťuhýka obecného.

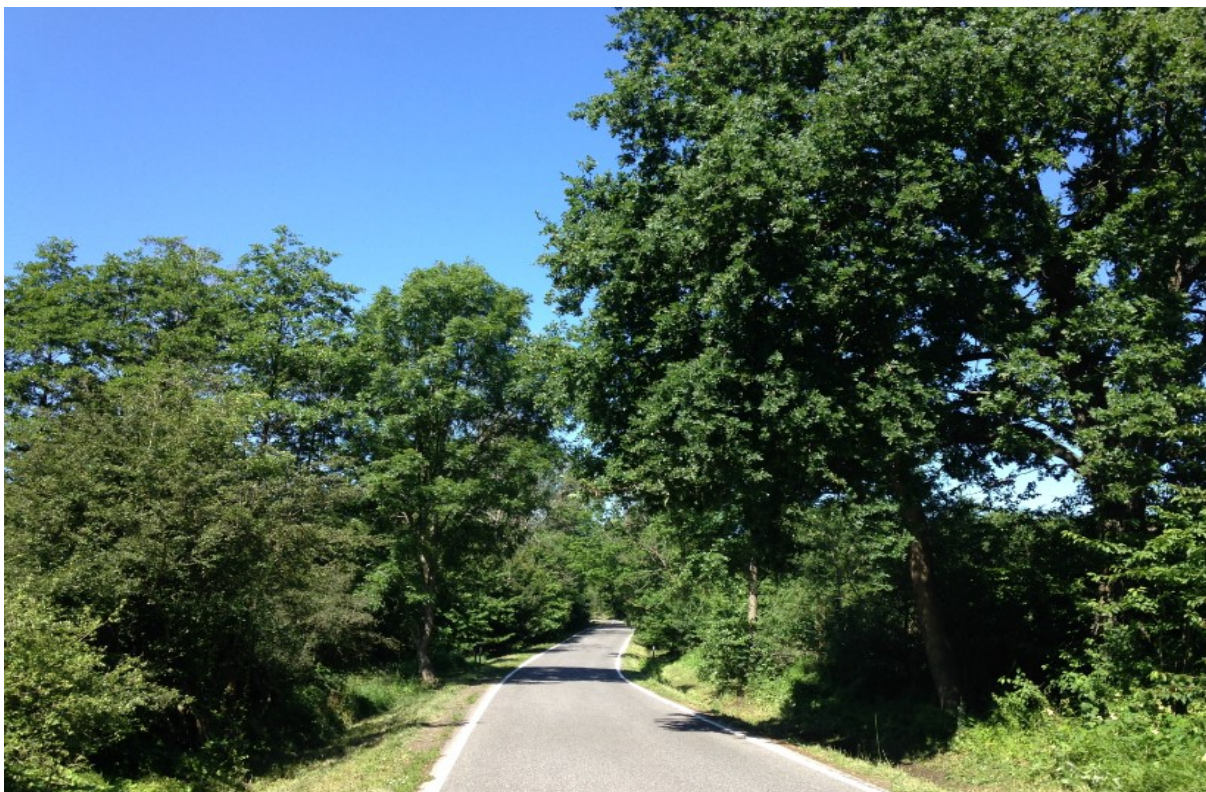
Lesní charakter si zachoval cca 0,5 km dlouhý středový úsek mezi Kolným a Kozly. Směrem k vesnici Kozly se stává porost v okolí silnice mezernatým, místy dřeviny chybějí i na delším úseku. Zdejší odrostlé křoviny a stromy navazují hustým keřovým pásem na okolní remízky a vhodně doplňují žádoucí krajinnou mozaiku. Ze vzrostlejších dřevin zde najdeme především javory, třešně, jasany i několik dubů. Některé jasany jsou zcela suché a provozně nebezpečné.

Obr.6: rozvolněné střídání keřů, náletového podrostu a vzrostlých stromů v úseku mezi obcemi Kolné a Kozly v modře značeném úseku (fotografováno směrem k obci Kolné).

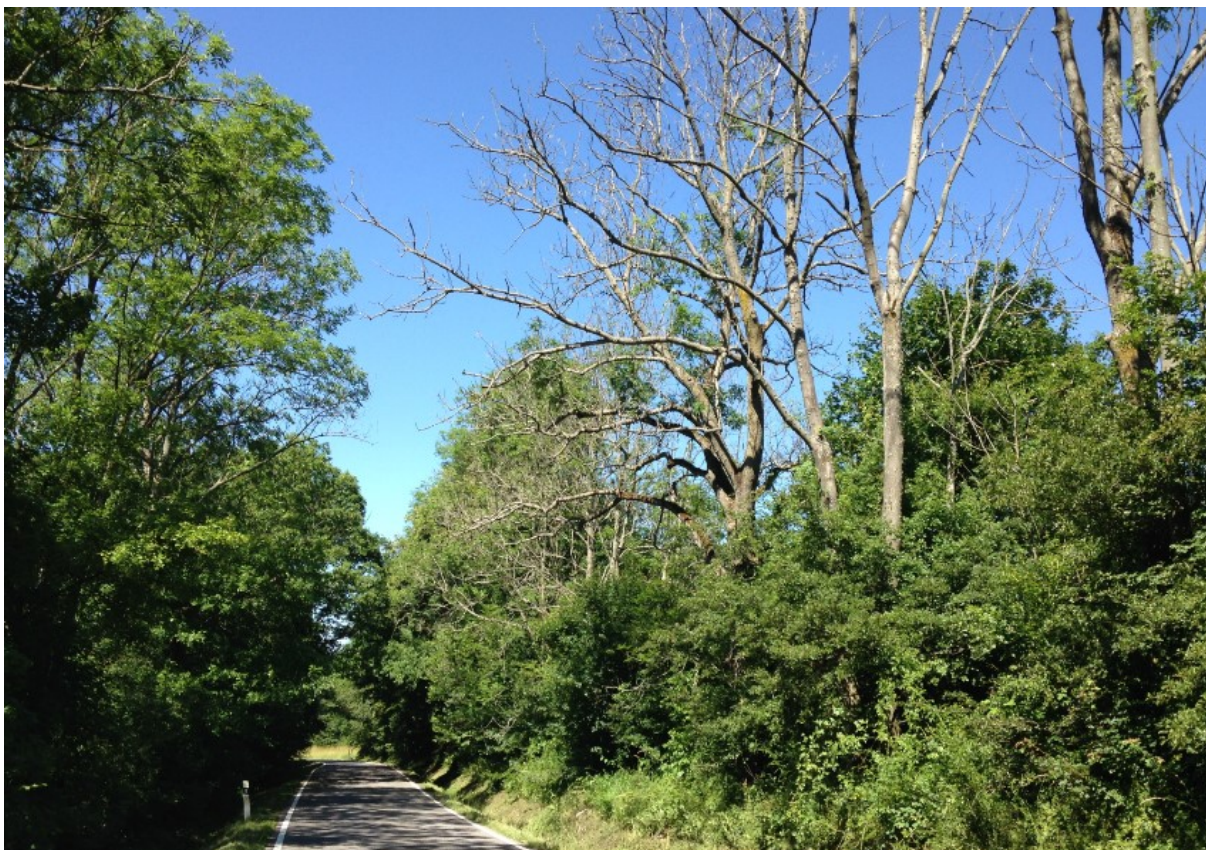
Dřeviny podél úseku 2 byly obecně v poměrně dobrém stavu. Výjimkou jsou uschlé jasany podél silnice (viz foto) – tyto stromy však nevytvářejí žádné dutiny, nebyla zřetelná ani místa s poškozenou kůrou. Výskyt netopýrů zde není pravděpodobný.

Obr.7: Suché jasany podél silnice ve východní části modře značeného úseku směrem k obci Kozly.

V případě kácení suchých jasanů nedaleko obce Kozly by nicméně pro jistotu bylo vhodnější postupovat s předběžnou opatrností a stromy odstranit nejlépe v období od poloviny března do jeho konce. V této fázi roku výrazně klesá riziko z předčasného probuzení potenciálně zimujících netopýrů ve stromech a zároveň ještě nehrozí hnízdění ze strany ptáků.
