BIOLOGICKÉ HODNOCENÍ

**Biologické posouzení stromořadí mezi obcemi Jilemnice a Mříčná**

Zájmovým územím pro biologické posouzení je doprovodná zeleň rostoucí podél silnice č. 28619 v úseku mezi Jilemnicí a Mříčnou.

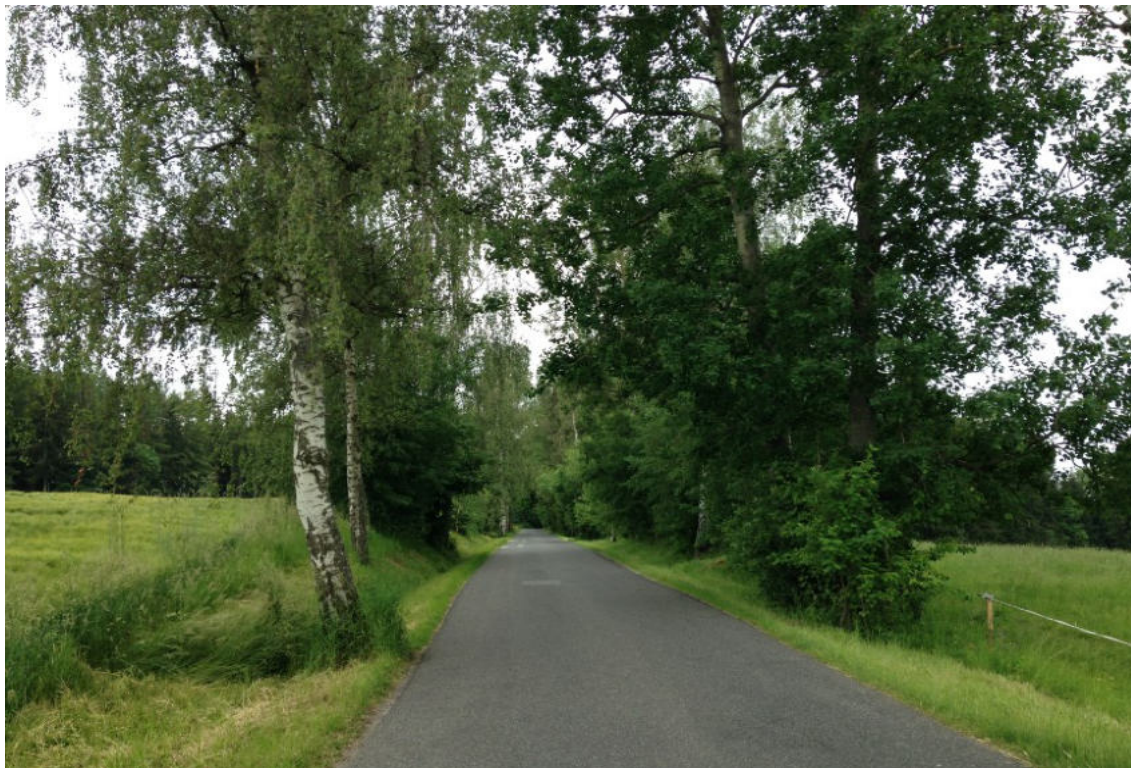
**Obr.1:** Smíšené stromy v aleji v blízkosti lesního celku.

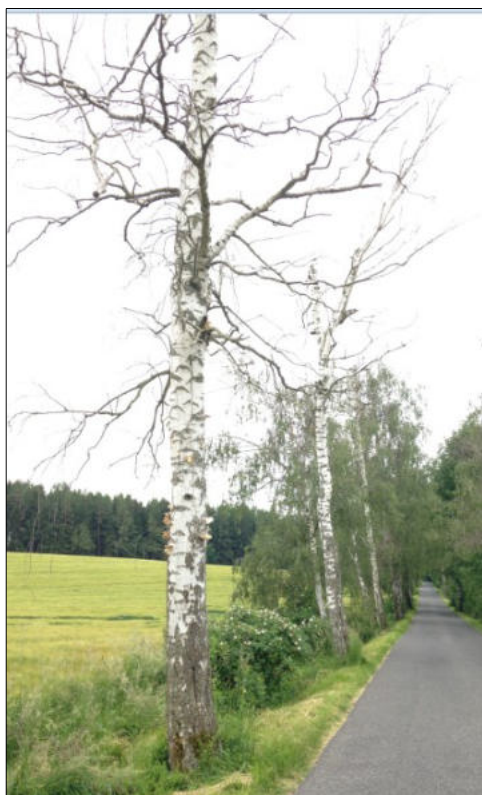
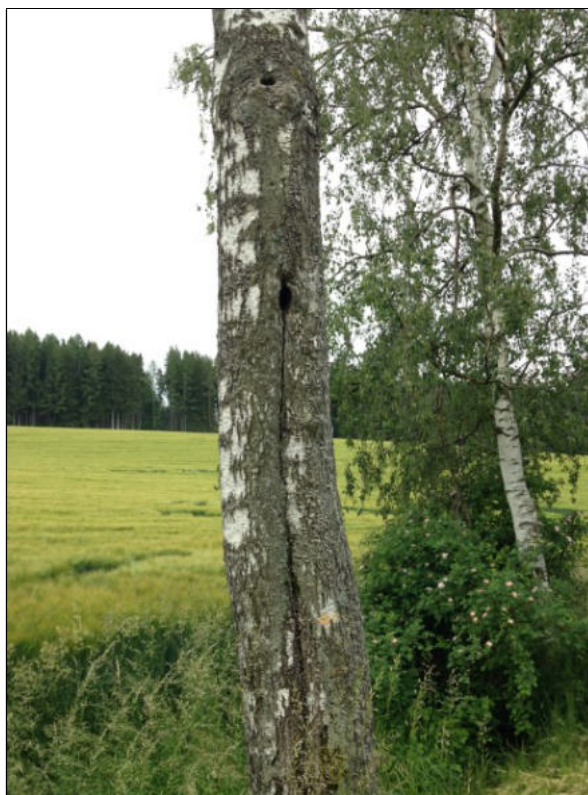
Suché stromy v aleji mohou být zajímavým biotopem pro dřevokazný hmyz, jejich ponechání na místě však není dost dobře možné s ohledem na značnou výšku a nízkou provozní bezpečnost. Pobytové stopy netopýřů v aleji zjištěny nebyly.

**Obr. 2 a 3:** Proschlé břízy v severním úseku silnice (vlevo) a jedna z dutin potenciálně vhodných pro obratlovce (východní strana silnice blíže k Jilemnici).

Přítomnost netopýrů v aleji nebyla zjištěna, nicméně s ohledem na doložený výskyt netopýrů v okolí lokality podle NDOP, stav některých dřevin i obtížnou dostupnost vysokých korun, je vhodné postupovat s předběžnou opatrností. Pokud bude potřeba některé stromy pokácet, mělo by tak být učiněno nejlépe v období od poloviny března do jeho konce. V této fázi roku výrazně klesá riziko z předčasného probuzení potenciálně zimujících netopýrů ve stromech a zároveň ještě nehrozí hnízdění ze strany ptáků. Ořezy větví výše v koruně by měly být z tohoto pohledu bezproblémové.

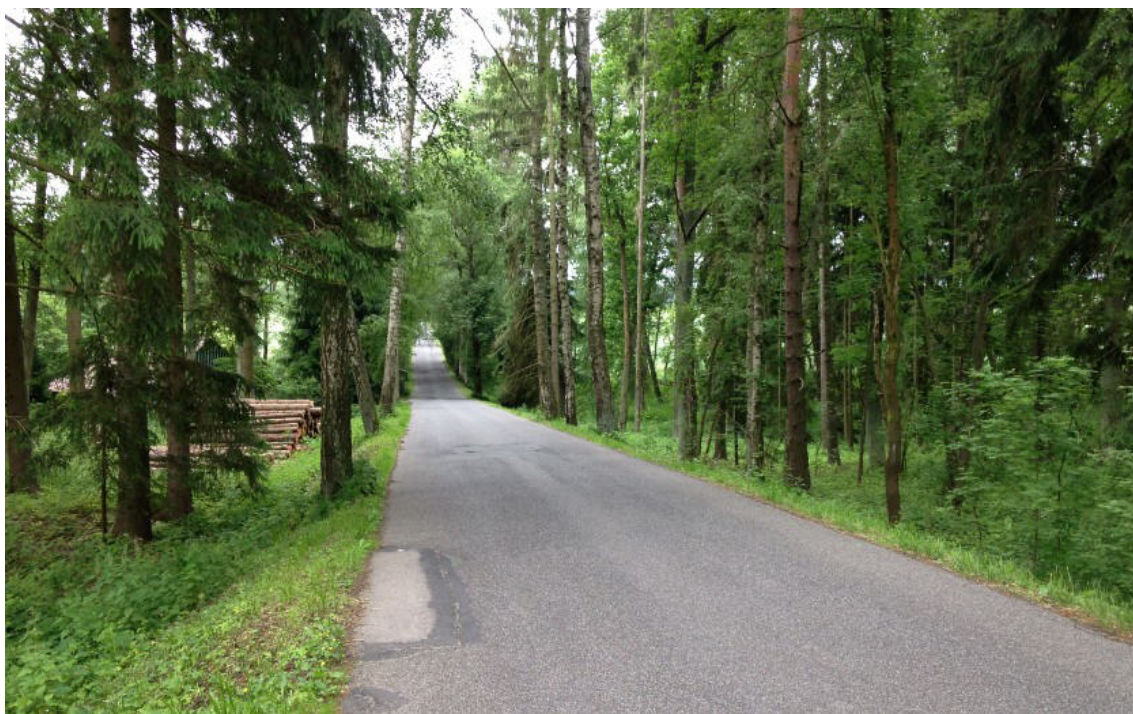
**Obr. 4:** Středový úsek aleje procházející porostem lesního charakteru (místo výskytu lejska šedého).

Plánované zásahy do dřevin je nutné vždy provádět mimo období hnízdění ptáků.

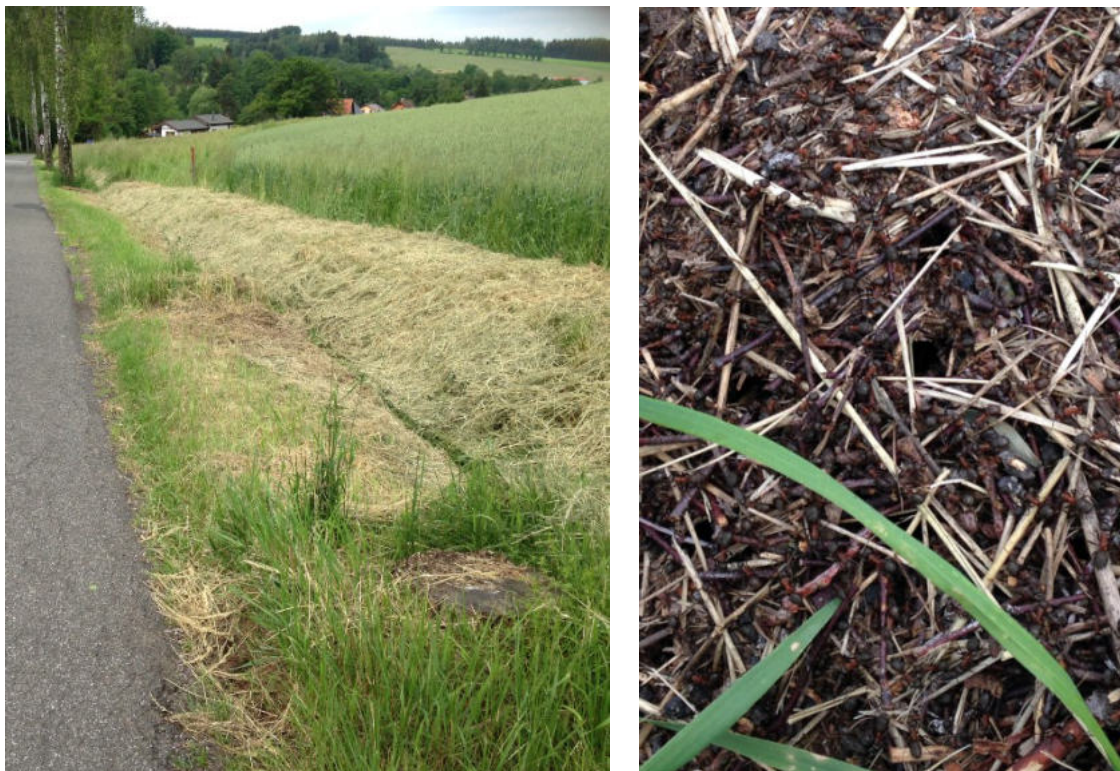
Stejný úsek svou expozicí a charakterem vegetace vyhovuje i mravencům rodu *Formica* (ZCHD v kategorii ohrožené). Dvě velká kupovitá hnízda mravenců byla zjištěna při okraji světlého lesa poblíž rozcestí U obrázku (východně od mapované silnice). Nové kolonie mravenců však vznikají, s ohledem na vhodný charakter a prosluněnost, také přímo v příkopech silnice, často na starých pařezech po pokácených břízách. Toto se týká tří hnízd v sekaném pásu při západním okraji silnice na počátku klesání do obce Mříčná. Přesnější umístění mravenišť v mapě viz obrazová příloha.

**Obr. 5 a 6:** Mraveniště mravenců rodu *Formica* vznikající na starých pařezech při jižním úseku silnice – vlevo celkový pohled na lokalitu směrem k Mříčné, vpravo detail mraveniště

V jižní části aleje (při západní straně) byla zjištěna hnízda mravenců *Formica* sp. (ZCHD v kategorii ohrožené). Tito bezobratlí mohou být výsadbou aleje potenciálně dotčeni s ohledem na změnu mikroklimatu v okolí hnízda.

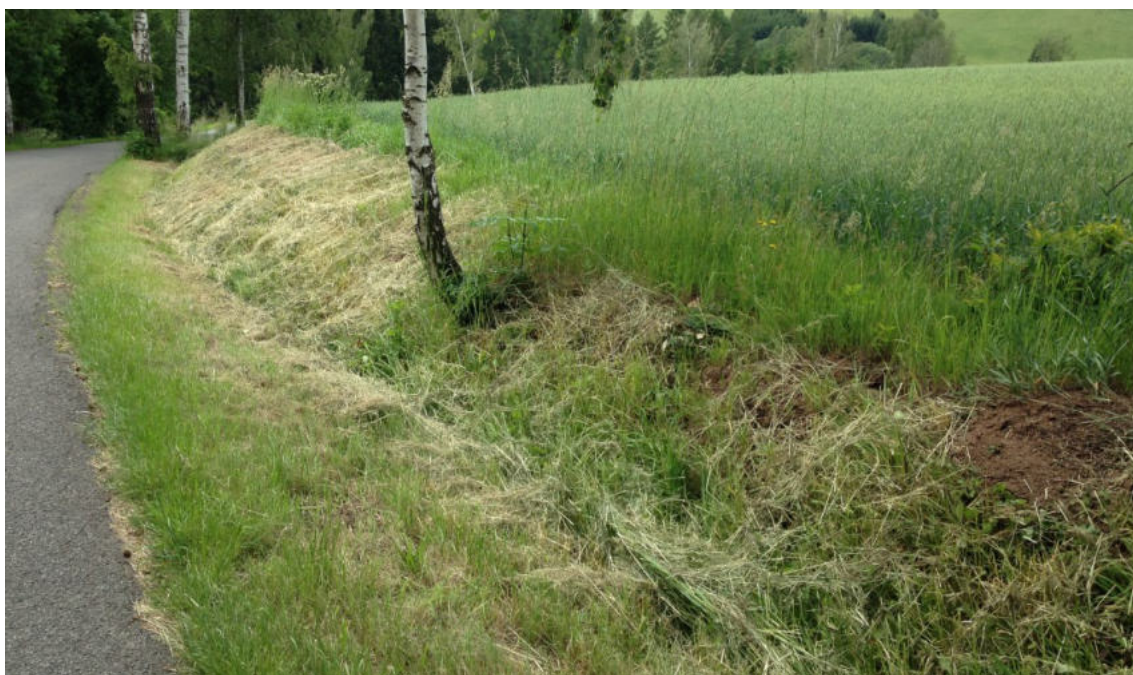
**Obr. 7:** Další mraveniště rodu *Formica* se nachází téměř na vršku, odkud silnice klesá směrem k Mříčné (západní strana komunikace) – v pravé části fotografie za příkopem.

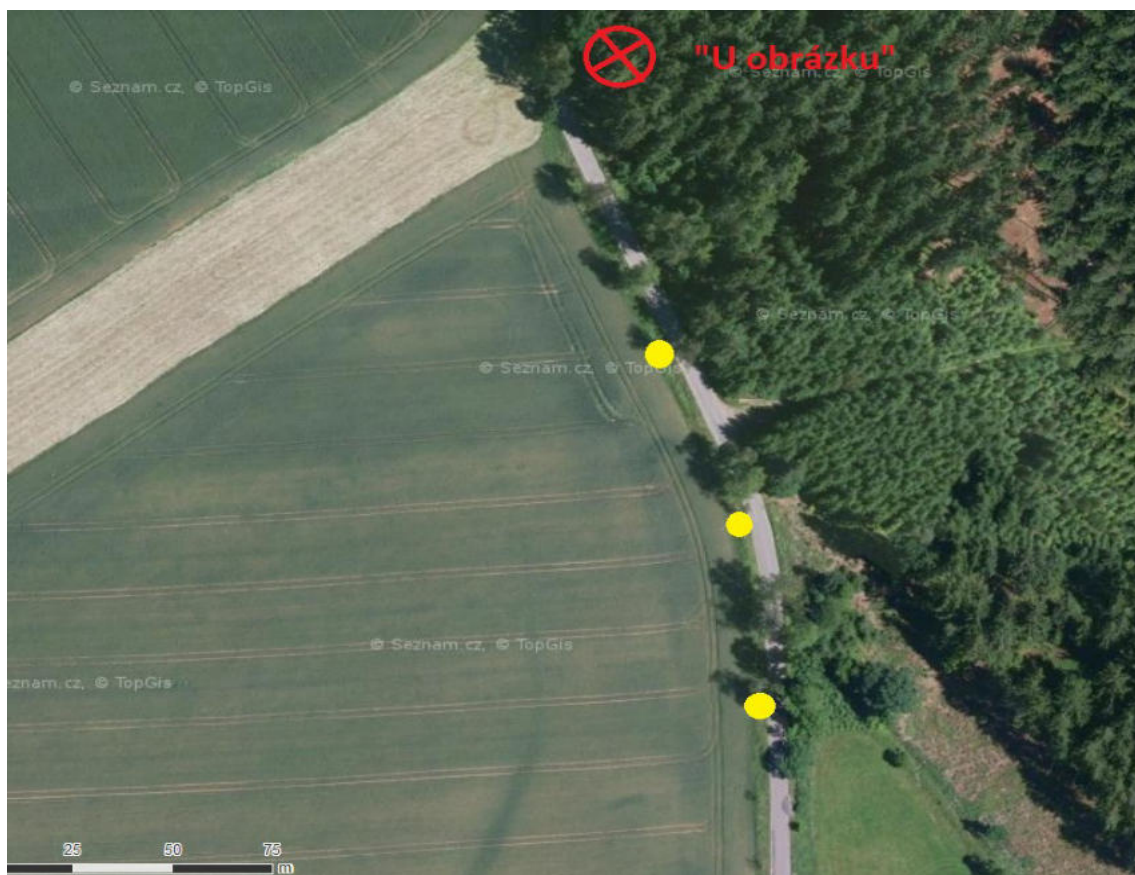
**Mapa přibližného umístění mravenčích hnízd při západním okraji silnice jižně od rozcestí „U obrázku“**
