1. Objekt základní školy v ul. Holubova 500, v Holicích
 - novodobý nátěr v červené a žluté barevnosti
 - celkový pohled – fasáda do ulice

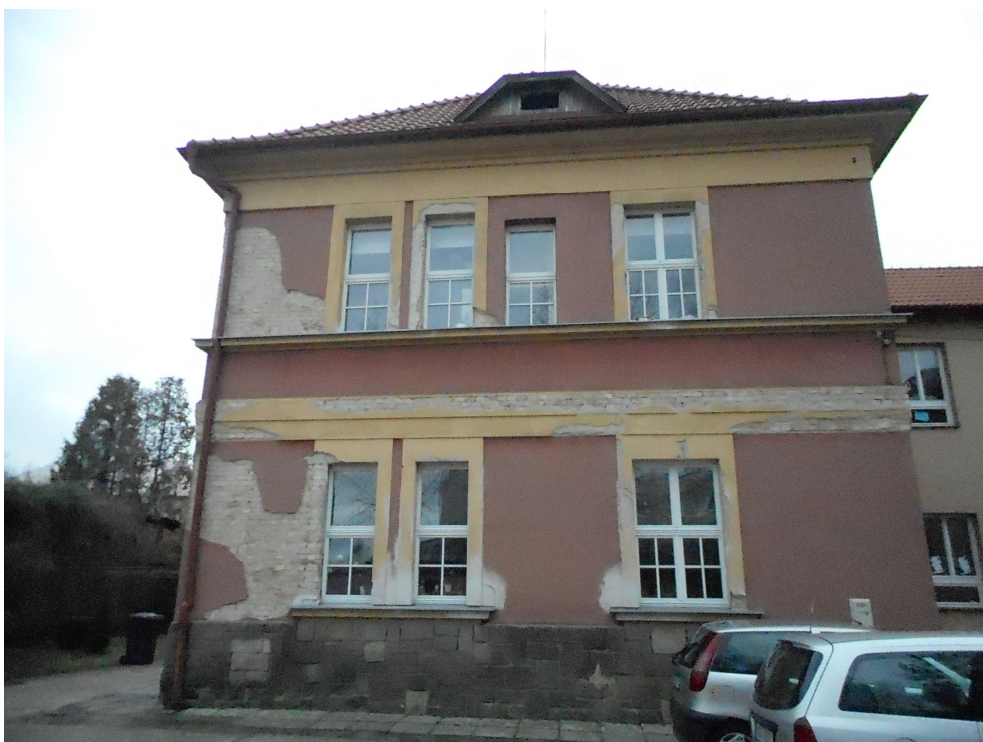
2. Objekt základní školy v ul. Holubova 500, v Holicích
- novodobý nátěr v červené a žluté barevnosti
 - destrukce odpadávajících ploch omítek,
- zavhlčení a zasolení spodní části pískovcového obkladu
- celkový pohled – fasáda do boční strany dvora

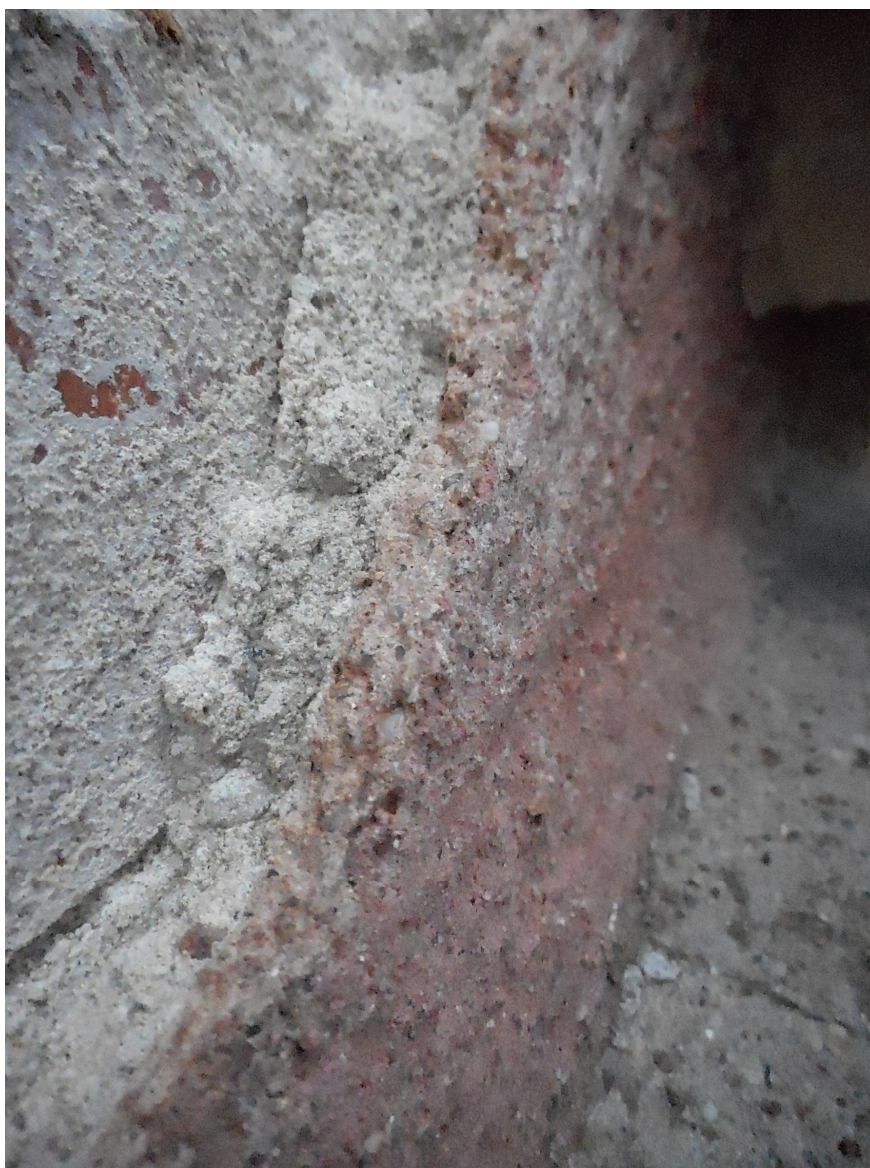
3. Objekt základní školy v ul. Holubova 500, v Holicích
- průřez souvrství omítky s nátěry –
novodobá vápennocementová omítka (po pol. 20. st.),
růžově probarvená vrstva štuky, růžovo-červený vrchní nástřík
- detail

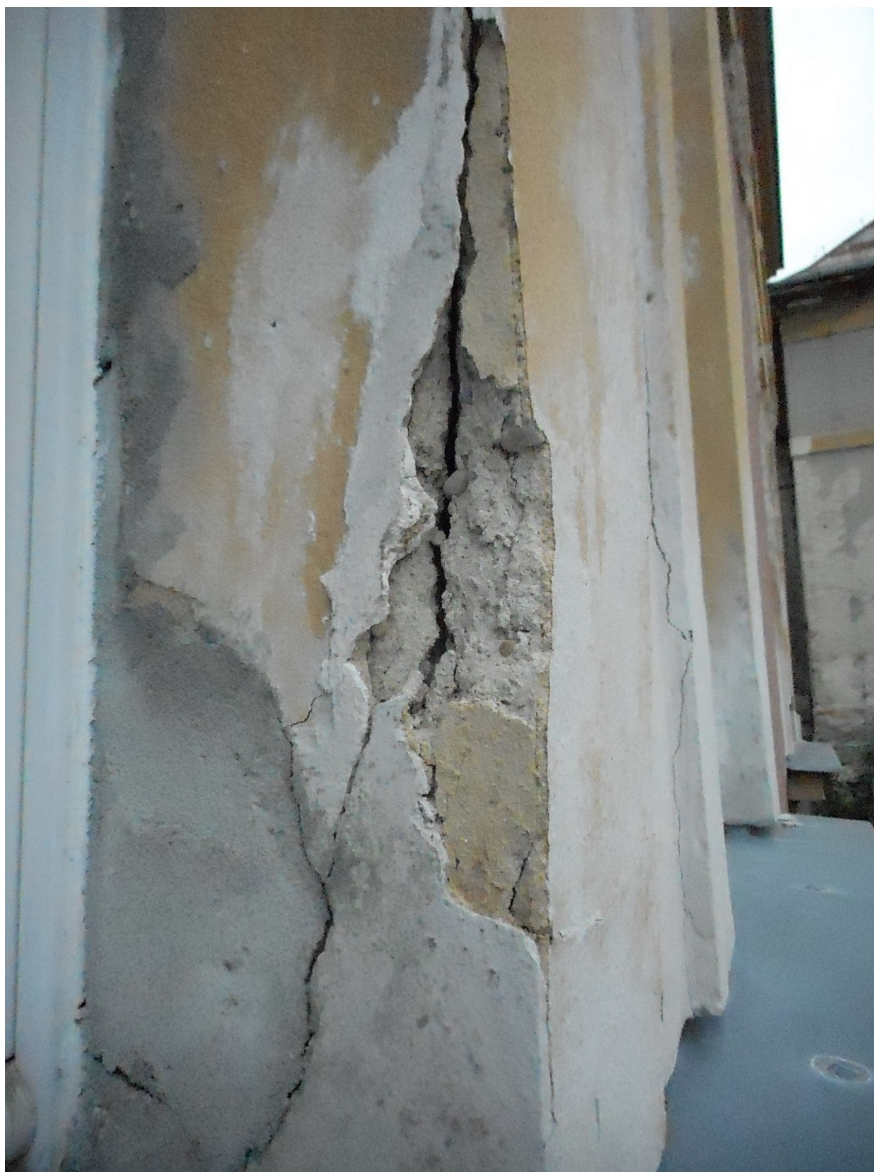
4. Objekt základní školy v ul. Holubova 500, v Holicích
- destrukce omítek na šambráně okna – starší světle žlutý nátěr ve spodních vrstvách (viz. šipka)
 - detail – stěna fasády do dvora, spodní levé okno

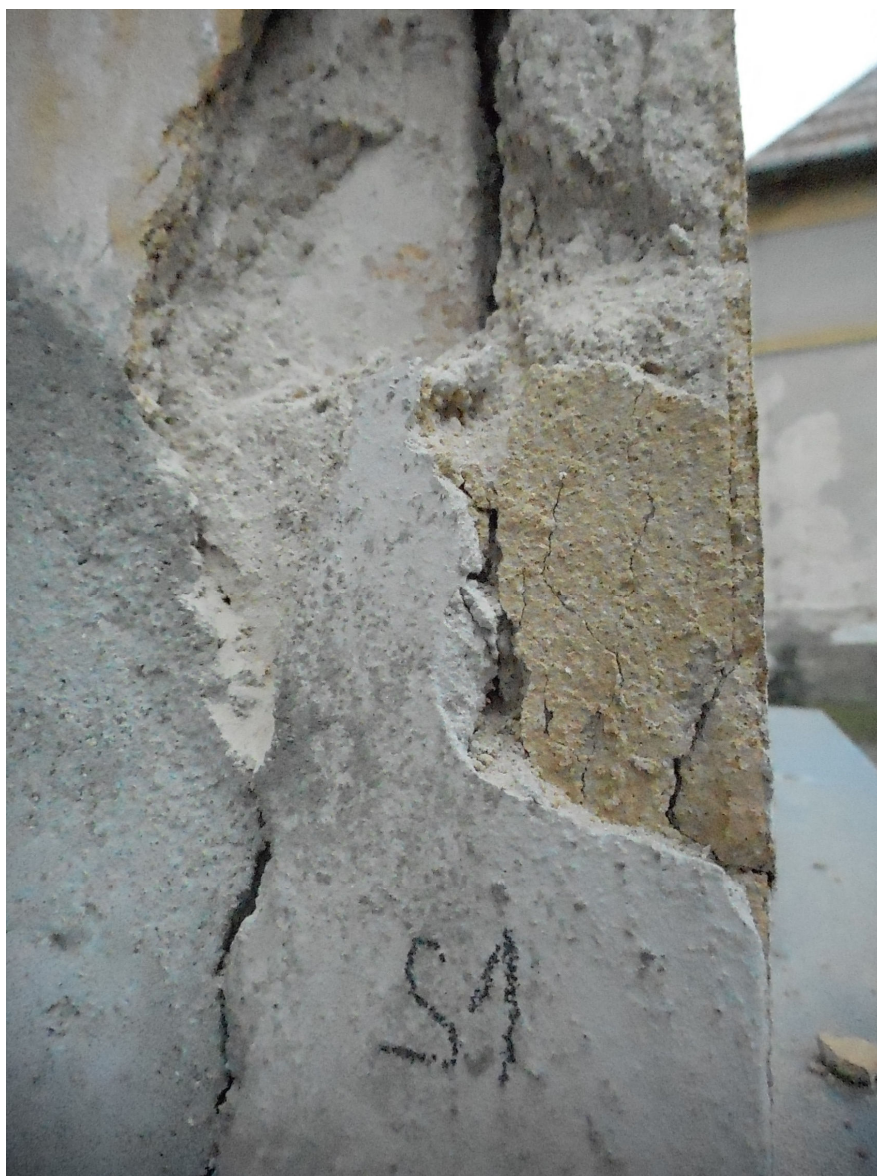
5. Objekt základní školy v ul. Holubova 500, v Holicích
- destrukce omítek na šambráně okna
 - S 1 - světle žlutý nátěr pastelového charakteru nalezený ve spodní vrstvě šambrány
 - detail – stěna fasády do dvora, spodní levé okno

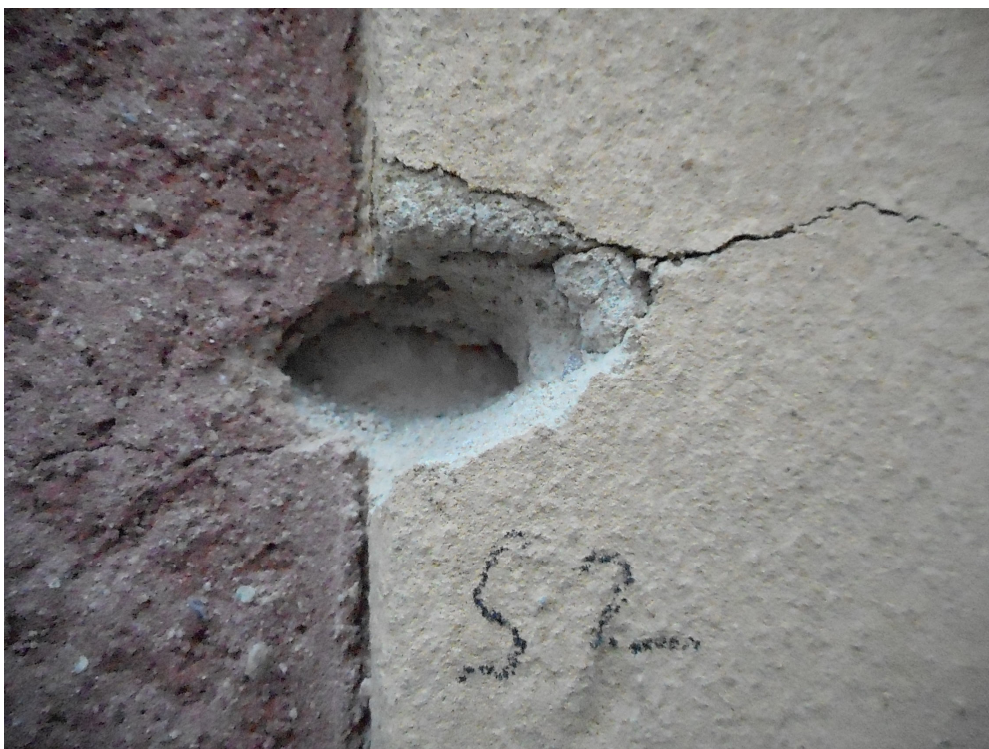
6. Objekt základní školy v ul. Holubova 500, v Holicích
- destrukce omítek způsobená trhlinami
S 2 – nález pouze novodobé vápennocementové vrstvy
- detail - stěna fasády do dvora, druhé spodní okno zleva

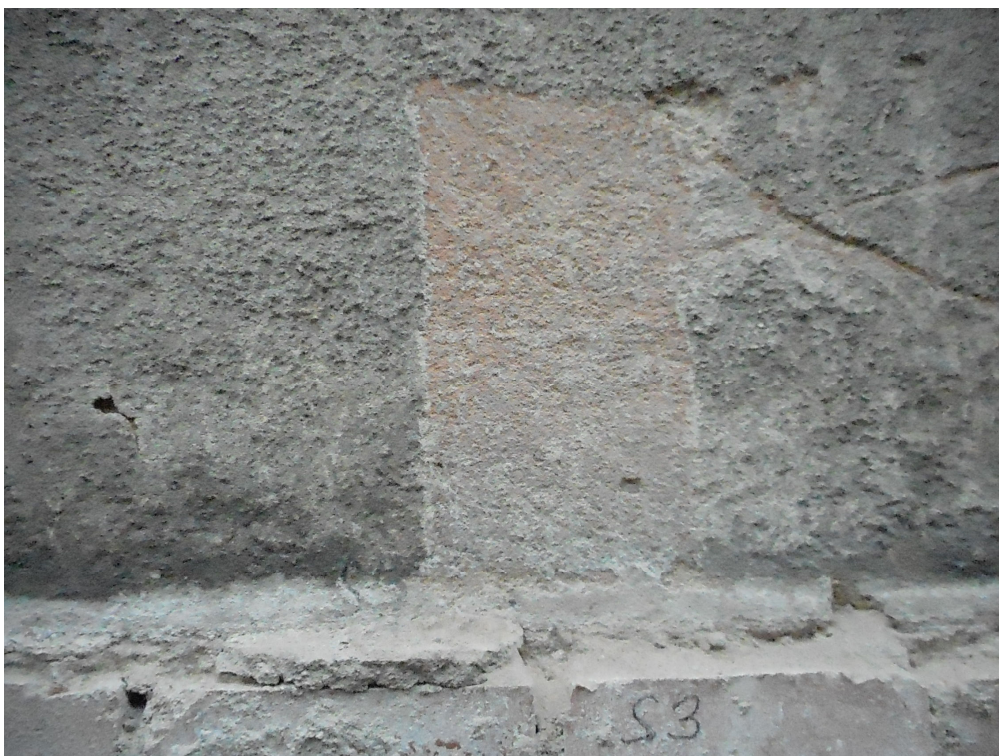
7. Objekt bývalé trestnice naproti ZŠ v ul. Holubova 500, v Holicích
S 3 – nález světlého nátěru vzdušného charakteru
v růžovo - režné barevnosti (pigment ve vápně)
- podobně příp. stejně mohla být pojednána plocha fasády ZŠ
- detail - stěna fasády do dvora proti ZŠ
