SO 01 JIŽNÍ OPLOCENÍ ROZÁRIA

VEDOUCÍ PROJEKTU: doc. Ing. Pavel Šimek, Ph. D.	ZODPOVĚDNÝ PROJEKTANT: doc. Ing. Pavel Šimek, Ph. D.	VYPRACOVAL: Ing. arch. Martin Laštovička	
MÍSTO: Znojmo	KATASTR: Znojmo - město,793418	FORMÁT:	2 x A4
OBJEDNATEL : Město Znojmo, Obrokova 1/12, 669 22		DATUM:	11.2019
ZPRACOVAL: Ing. Pavel Šimek - FLORART, ateliér pro zahradní a krajinářskou tvorbu		STUPEŇ:	DPS
Výkres: SO 01.3.1 JIŽNÍ OPLOCENÍ ROZÁRIA - OBNOVA		MĚŘÍTKO:	1:10

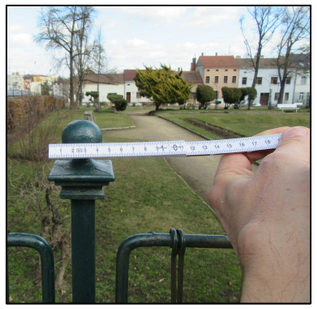
FOTOPOHLED NA PLOTOVÝ DÍLEC JIŽNÍHO OPLOCENÍ S PODEZDÍVKOU V M 1:10. POHLED Z ULICE.

FOTOPOHLED NA UCHYCENÍ PLOTOVÝCH DÍLCŮ KE SLOUPKU JIŽNÍHO OPLOCENÍ V M 1:5 POHLED Z ULICE. SLOUPEK , RÁMY I PLETIVO JSOU ČÁSTEČNĚ ZKORODOVÁNY. PLETIVO JE PROVIZORNĚ UCHYCENO K RÁMU PLOTOVÉHO DÍLCE.

KAMENNÁ PODEZDÍVKA S ODSKOKEM S BETONOVOU HLAVOU A BETONOVÝM VYSPÁROVÁNÍM. LOKÁLNÍ DEFEKTY A DILATAČNÍ PRASKLINY V PODEZDÍVCE SE OPRAVÍ MRAZUVZDORNOU VYSPRÁVKOVOU MALTOU.

Postup prací:
Pomístně zvětralou a poškozenou podezdívku s betonovou hlavicí opravit mrazuvzdornou vysprávkovou maltou. U přechodových dílů plotu u brány do rozária doplnit chybějící podezdívku na úroveň současné dlažby chodníku sousední komunikace.
Po lokálním vyspravení plotu (vyrovnání sloupků, rámů a pletiva), očištění plotu od rzi, odstranění narušené barvy, zdrsnění povrchu u původní barvy - sloupky s hlavicí, rámové konstrukce včetně pletiva.
Vše vyčistit před nátěrem technickým benzínem (odmaštění povrchů pro větší přilnavost protikorozní barvy)
Nátěr kvalitní světlou (dle sondy nebo rozhodnutí památkářů) protikorozní barvou (3x)
