Diagnostika vozovky

**Silnice III/05019 Uherský Brod, ul. Pod Valy
Uzlový úsek č. 4 "Maršnerka", km 0,584 – 1,574**

**Zpráva pro
Ředitelství silnic Zlínského kraje
K majáku 5001
761 23 Zlín**

Červen 2019

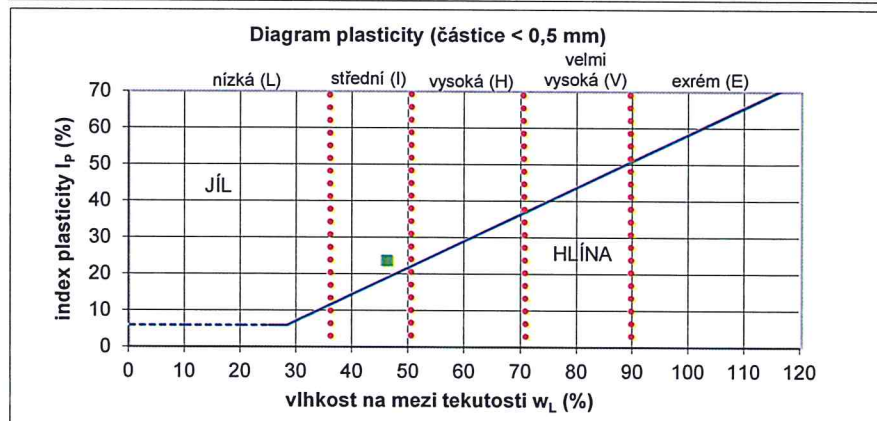
Písek jílovitý	S5 SC	vhodnost pro podloží vozovky (pro aktivní zónu)	podmínečně vhodná
		vhodnost do násypu	podmínečně vhodná

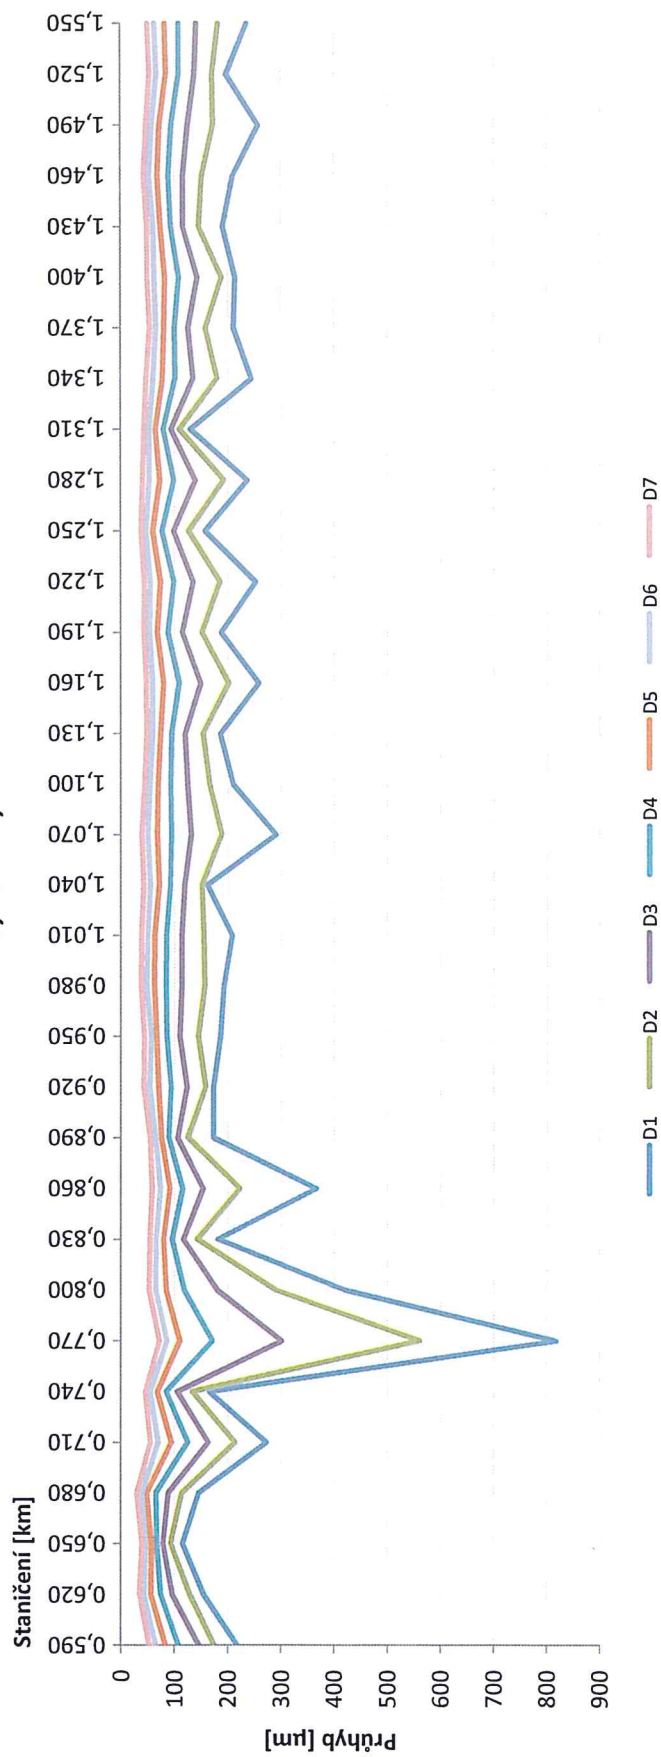
Průhybové čáry
III/05019 Uherský Brod, ul. Pod Vály
uzlový úsek č. 4 "Maršnerka"
km 0,584 - 1,574

Hodnoty modulů pružnosti asfaltových vrstev stanovené v místech vyhodnocených bodů se pohybují od 2000 do 6700 MPa (průměrně 4457 MPa), rozptyl hodnot odpovídá stavu vozovky (porušení trhlinami) a stáří úpravy. Moduly pružnosti podkladu vozovky kolísají v rozsahu 230 až 850 MPa (průměrně 656 MPa). Moduly pružnosti podloží vozovky se pohybují od 31 do 75 MPa.
