ODBORNÉ GEOTECHNICKÉ POSOUZENÍ

STAVU SKALNÍHO SVAHU DB18

Název zakázky: **GT průzkum stavu skalních svahů lokalit DB11, DB18 a DB25**

Číslo zakázky: **2019-11-19**

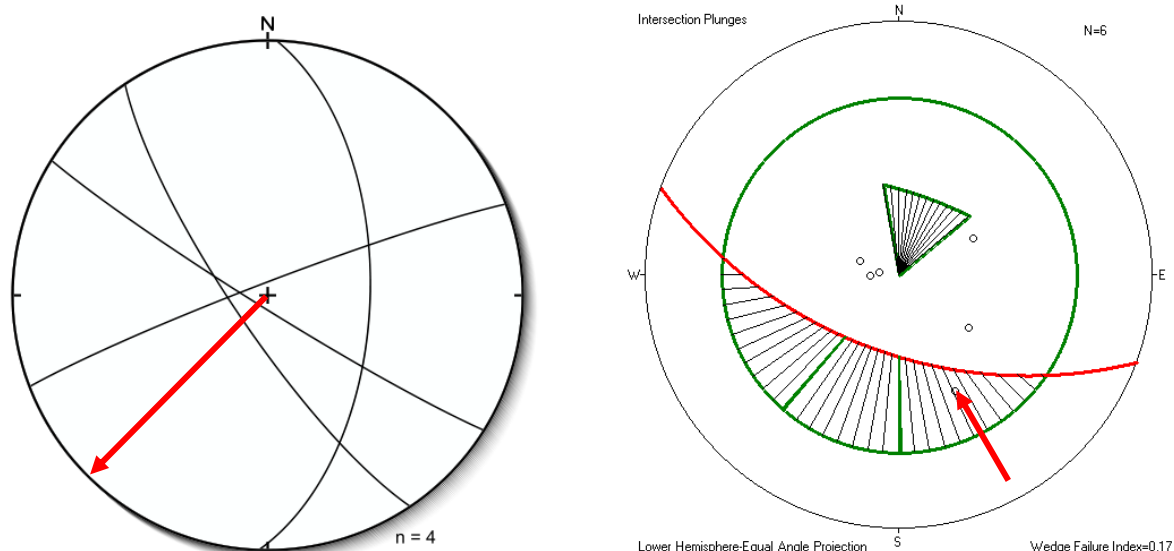
Antropogenní zásah jako důvod zavinění nestability **není možný** – jedná se o přirozený proces zvětvávání masivu. Průměrná vzdálenost ploch odlučnosti je 500 mm, průběžné s šířkou až 5 cm s limonitickou výplní, orientace hlavního puklinového systému je vůči ohroženému prostoru nepříznivá a to 236/79 (úpadní k JZ), sekundární odtrhový systém 92/57 a 339/86 způsobuje vyjíždění horninových lavic.
