# **Most 28618-2**

Most přes potok Olšina v Mříčné, pod mlýnem

## **HLAVNÍ PROHLÍDKA**

Datum provedení prohlídky: 10.8.2020

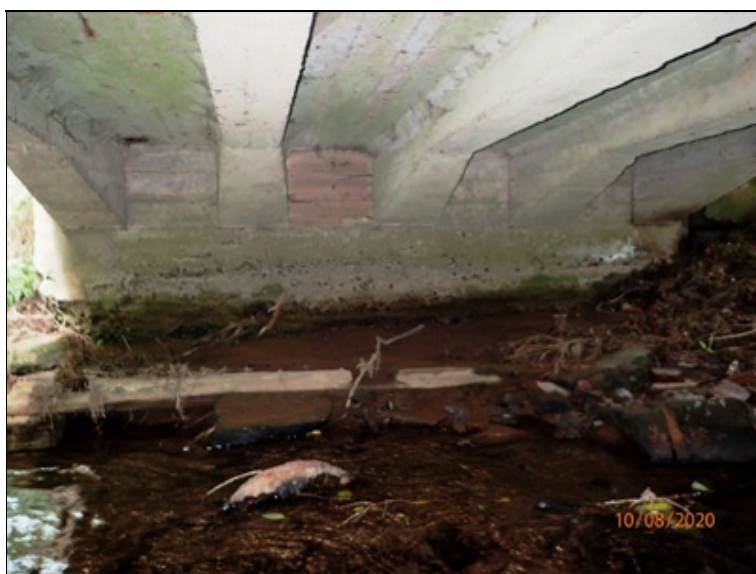
Na podhledu obou krajních trámů ojedinělé poruchy nedostatečné krycí vrstvy na korodujících třmenech, lokálně i na korodující příčné výztuži v sousedících podhledech mostovky. Rozsah poruchy není velký.

Podhled NK, vnitřní úsek, směrem k O2.

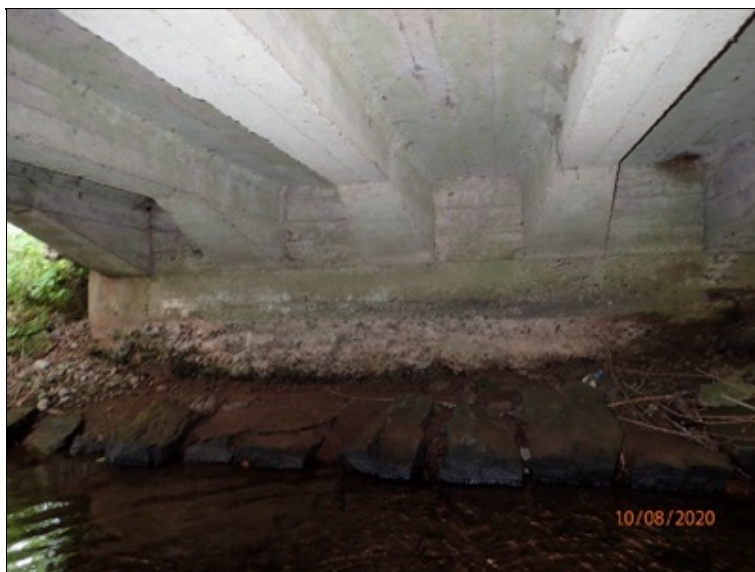
Podhled NK, vnitřní úsek, směrem k O1.

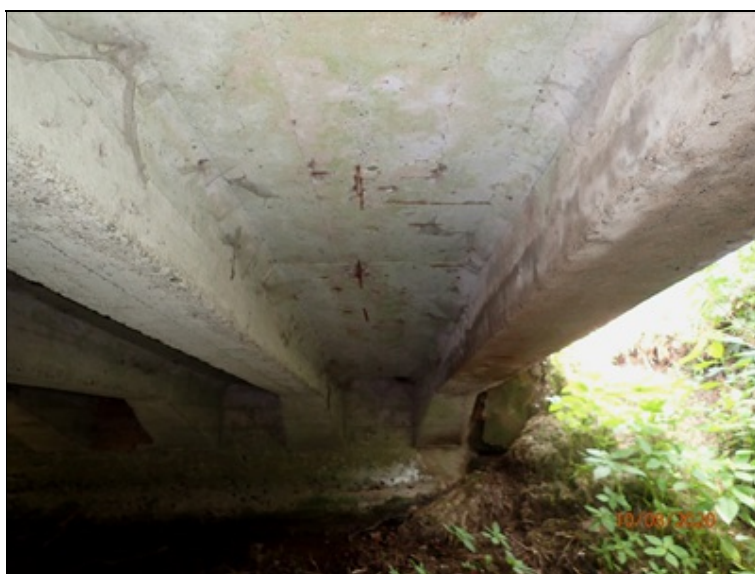
Podhled NK u P boku mostu, směrem k O2.

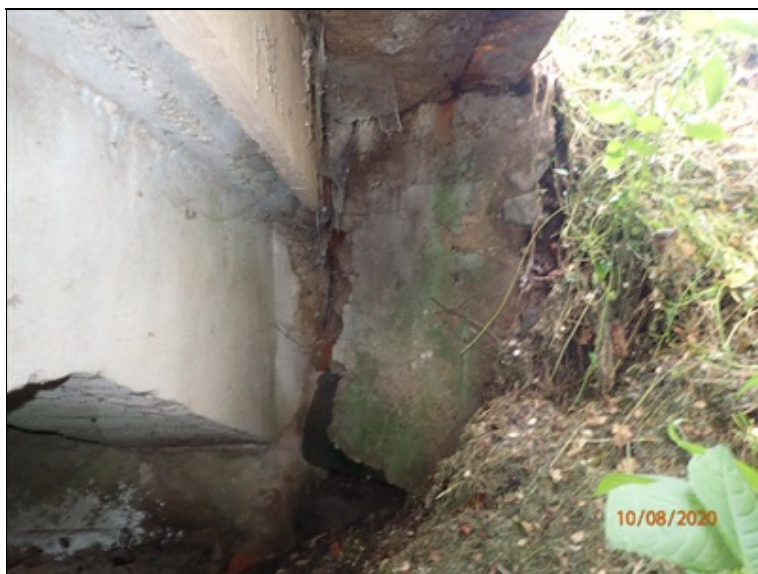
Pod opěrným blokem u P boku O1 velká kaverna, založení provedeno diletantsky. **Konstrukce není schopna přenést zatížení z ocelového nosníku rozšířené mostovky do podloží.** Obdobná porucha v počátečním stádiu vzniká pod blokem u O2.

P bok opěry O2, úložný blok ocelového nosníku.
