# **Znojmo (ZN) – radniční věž**

## **oprava krovu a střechy**

### **aktualizace projektu**

zakázkové číslo: 743/14/A  
datum: říjen 2020

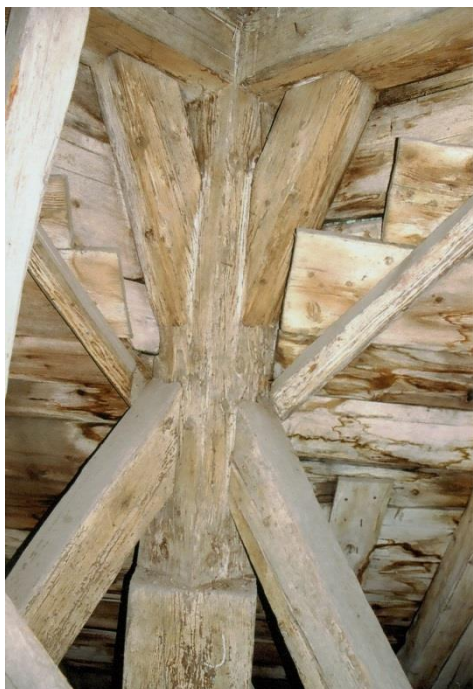
detail přechodu spodní a horní části krovu na J nároží horní části

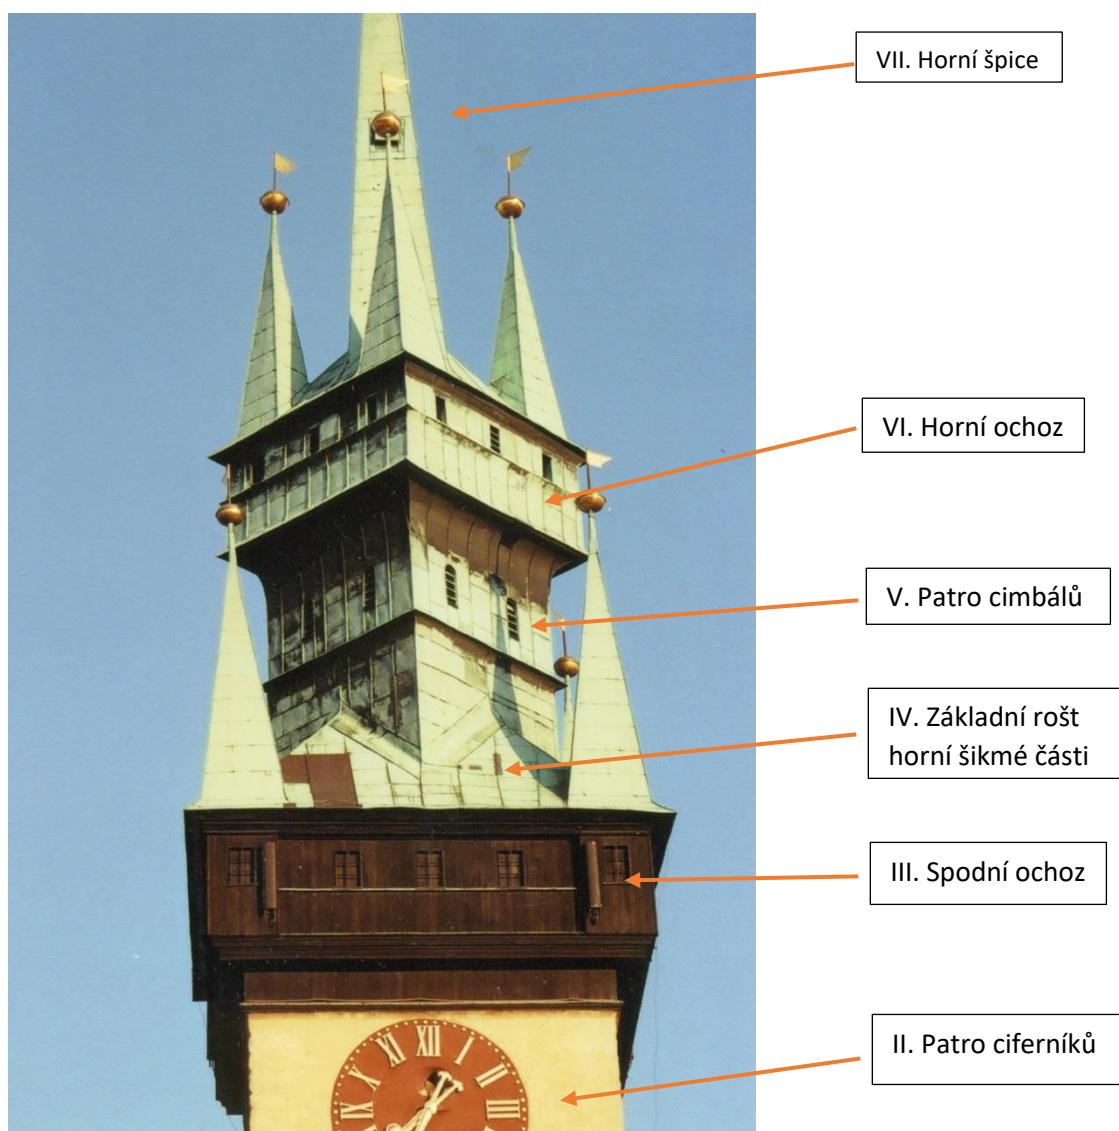
Pro potřeby projektu a popisu jednotlivých konstrukcí krovu projektant zvolil názvy jednotlivých úrovní krovu I – VII. (vždy nosná konstrukce podlahy a všechny konstrukce nad ní do další nosné konstrukce podlahy nad ní). Úrovně jsou přehledně vyznačeny v řezech (viz výkr. S4).

J průčelí – vyznačení jednotlivých úrovní krovu
