ZPRÁVA Č. 020/2020 PRŮZKUM ZPEVNĚNÝCH PLOCH

Regenerace sídliště Muglinov – 10. etapa – ul. Vdovská

Účel zprávy: **Diagnostický průzkum zpevněných ploch**

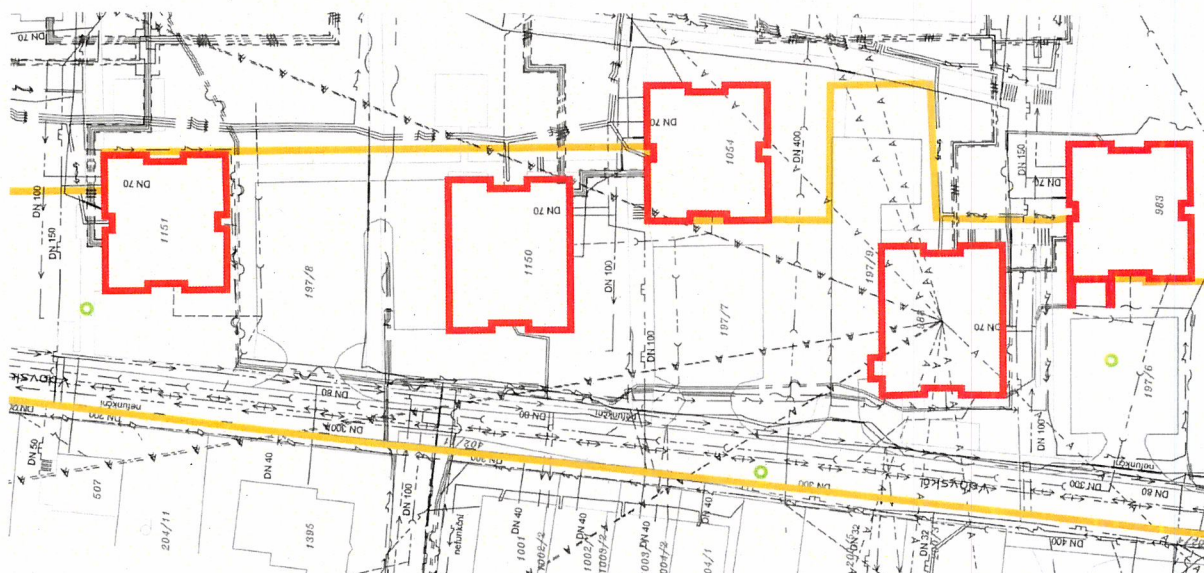
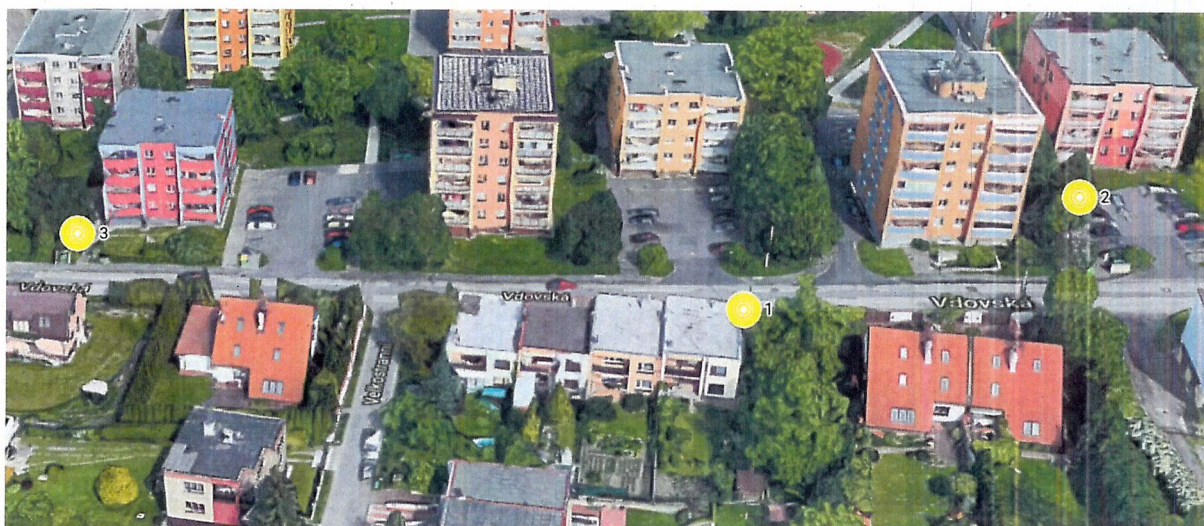
pohled na místo odběru

Ulice Vdovská, Ostrava vrt č. A, u RD č.p. 653/23			
Typ vrstvy	Popis	tloušťka v mm	poznámka
Obrusná vrstva OV	ACO	60	
Ložní vrstva LV	ACL	80	
Stmelené vrstvy celkem		140	
Podkladní vrstva	struska 0/63	100	
Podkladní vrstva	struska 0/63	v hl. >240
