**DEKPROJEKT s.r.o.**  
Zakázka číslo: 2020-026024-JuV

Odborný posudek

## **Odborné posouzení ploché jednoplášťové střechy a koncepční návrh opravy**

**Mateřská škola  
Lužní 2  
695 01 Hodonín**

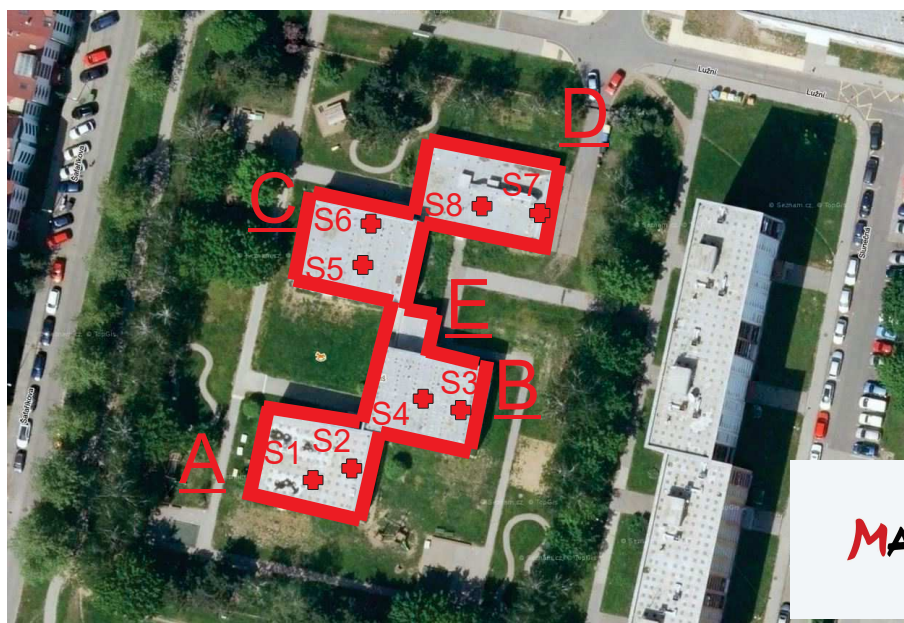
obr /1/Situace (červeně vyznačen prostor předmětných plochých střech a místa provedených sond. Písmeny označeny jednotlivé střechy)

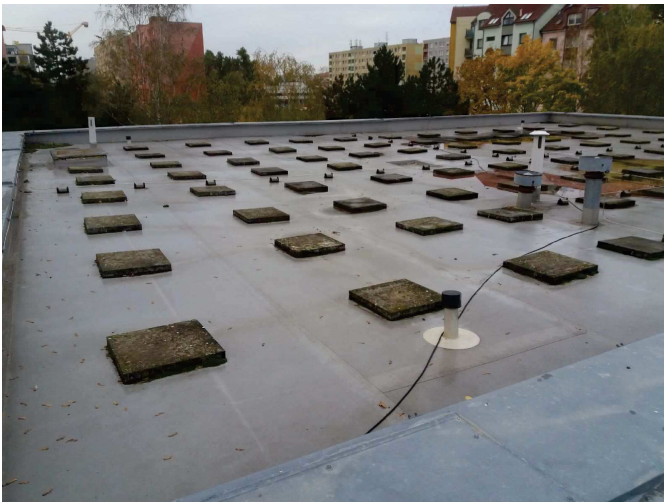
foto/1/ Pohled na střechu A

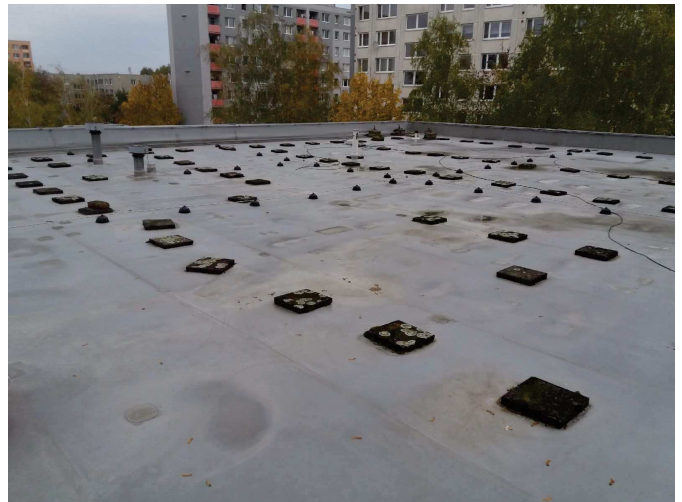
foto/2/ Pohled na střechu B

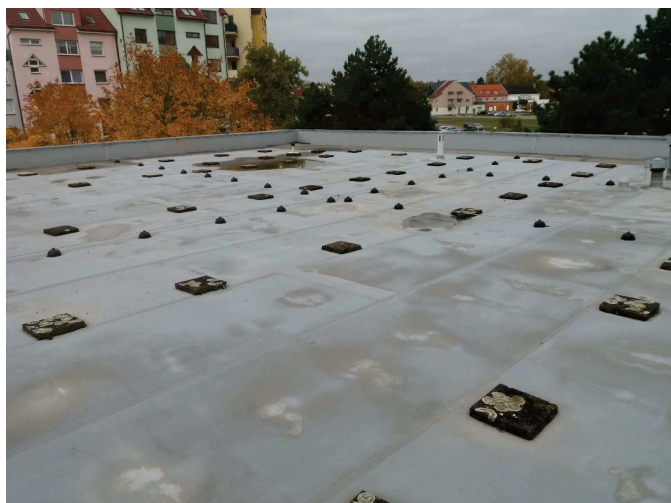
foto/3/ Pohled na střeche C

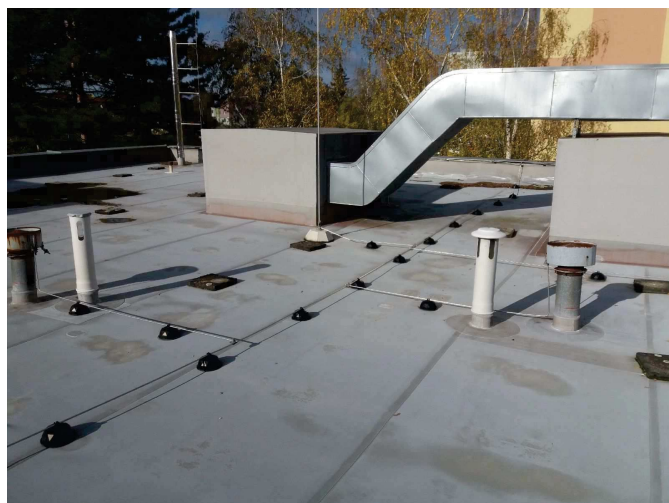
foto/4/ Pohled na střeche D

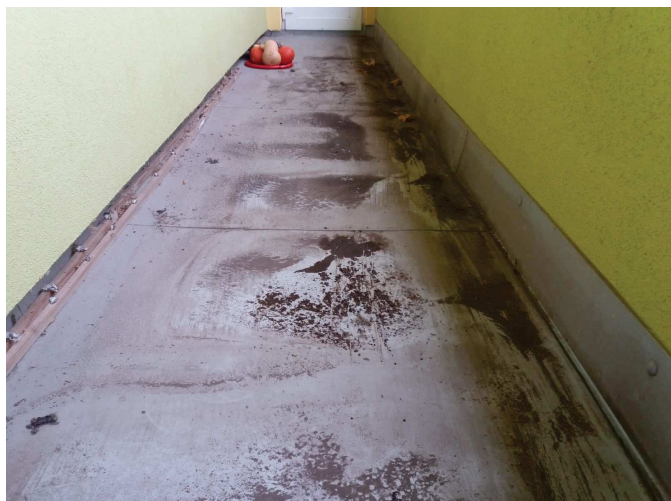
foto/5/ Pohled na střeche E

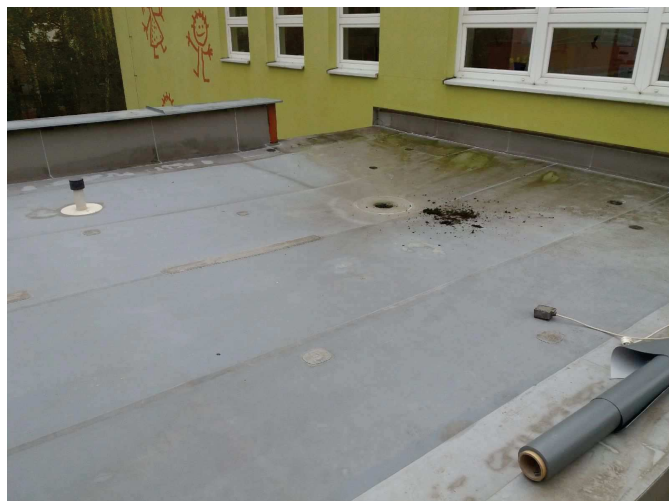
foto/6/ Pohled na střeche E

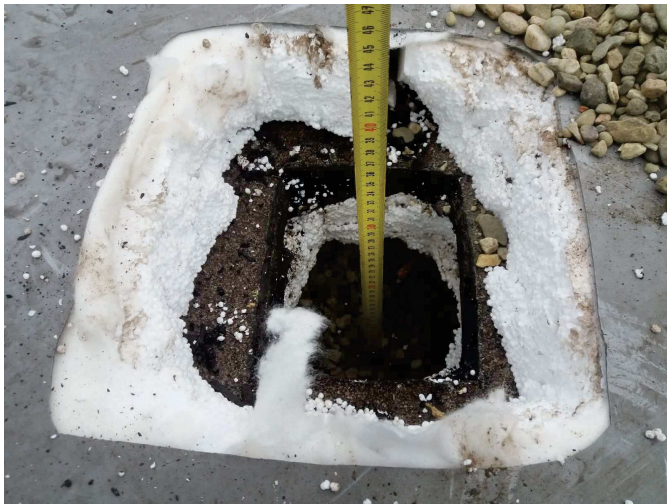
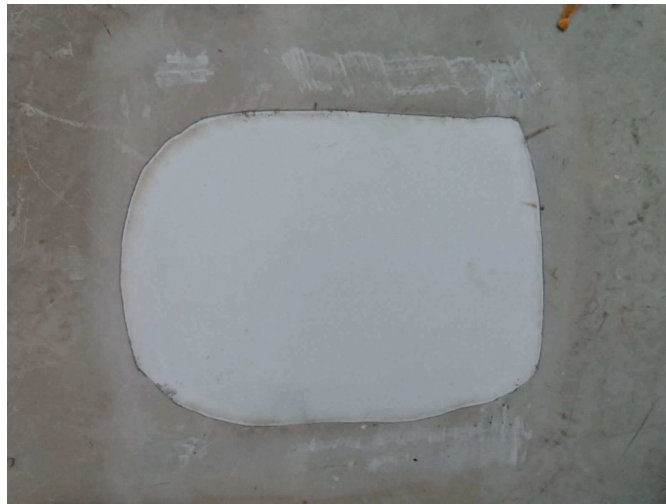
## Sonda S1 na střeše A poblíž vtoku

foto/7/ Pohled na sondu S1

foto/8/ Pohled na zapravenou sondu S1

Provedenou sondou S1 byla zjištěna skladba střechy.

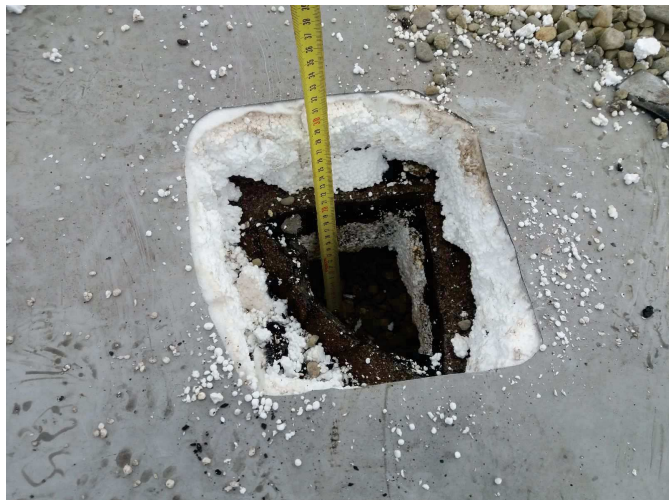
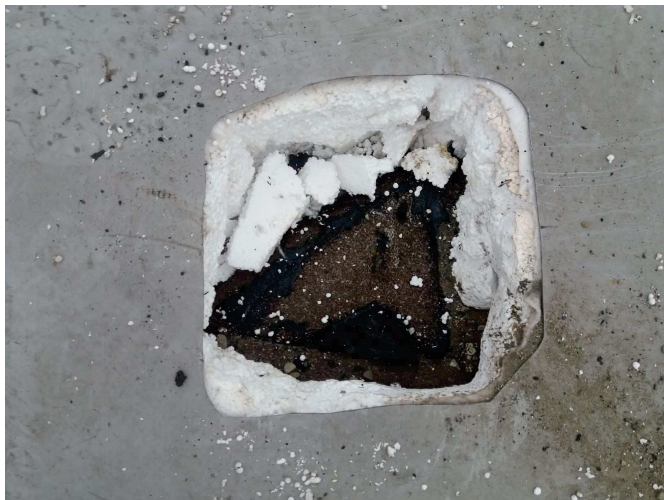
## Sonda S2 na střeše A poblíž atiky

foto/9/ Pohled na sondu S2

foto/10/ Pohled na zapravení asfaltového souvrství v místě sondy S2

Provedenou sondou S2 byla zjištěna skladba střechy.

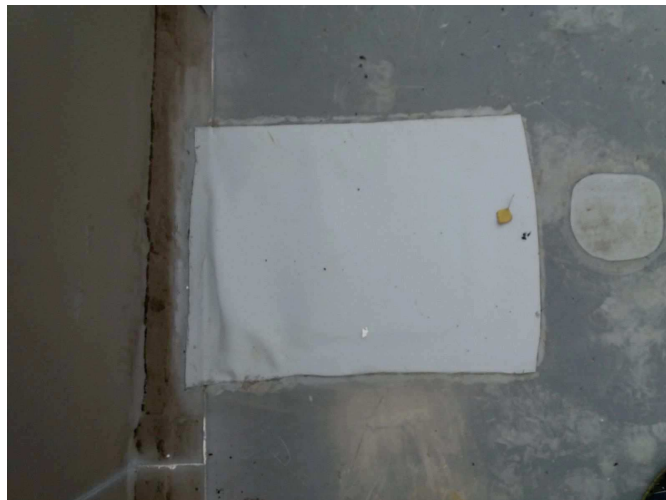
foto/12/ Pohled na zapravenou sondu S3

Provedenou sondou S3 byla zjištěna skladba střechy.

| Vrstva | Tloušťka [mm] | Stav vrstev |
|---|---|--|
| PVC-P fólie s nosnou skleněnou vložkou s nakaširovanou geotextilií | 1,5 | Na spodní povrchu vlhká, v ploše degradovaná |

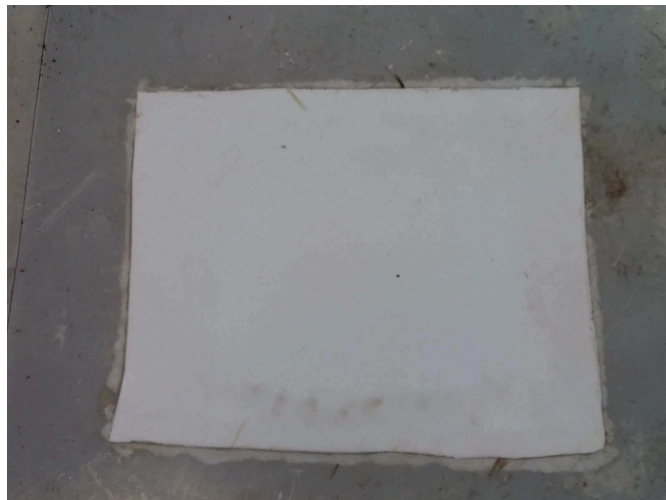
foto/14/ Pohled na zapravenou sondu S4

Provedenou sondou S4 byla zjištěna skladba střechy.

| Vrstva | Tloušťka [mm] | Stav vrstev |
|--|---|---|
| PVC-P fólie s nosnou skleněnou vložkou s nakaširovanou geotextilií | 1,5 | Na spodní povrchu vlhká, v ploše degradovaná |

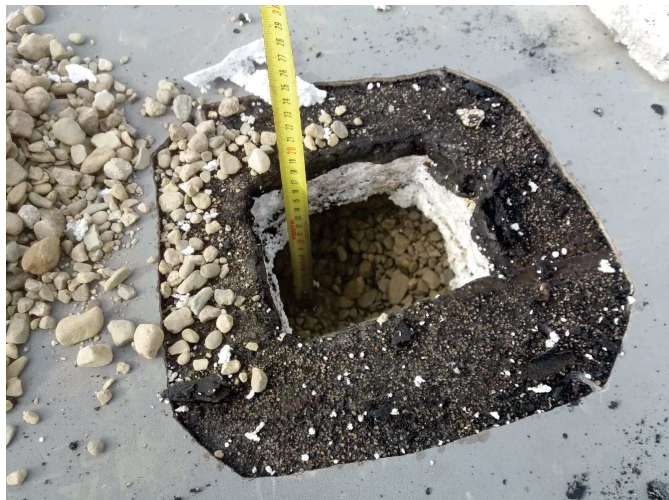
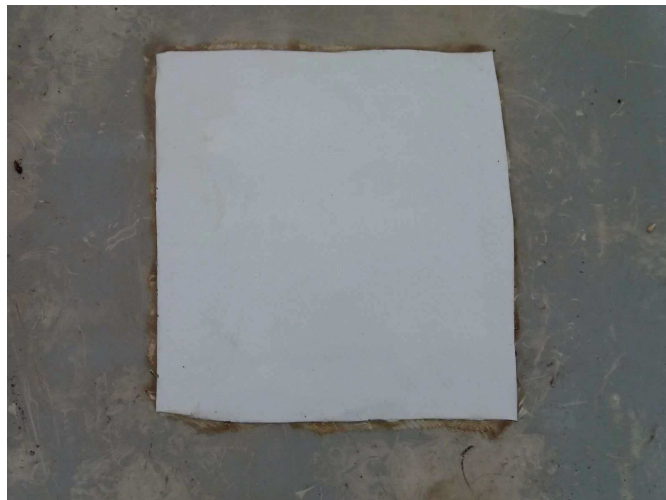
**Sonda S5 na střeše C poblíž vtoku**

foto/15/ Pohled na sondu S5

foto/16/ Pohled na zapravenou sondu S5

Provedenou sondou S5 byla zjištěna skladba střechy.

| Vrstva | Tloušťka [mm] | Stav vrstev |
|--|---|--|
| PVC-P fólie s nosnou skleněnou vložkou s nakaširovanou geotextilií | 1,5 | V ploše degradovaná |

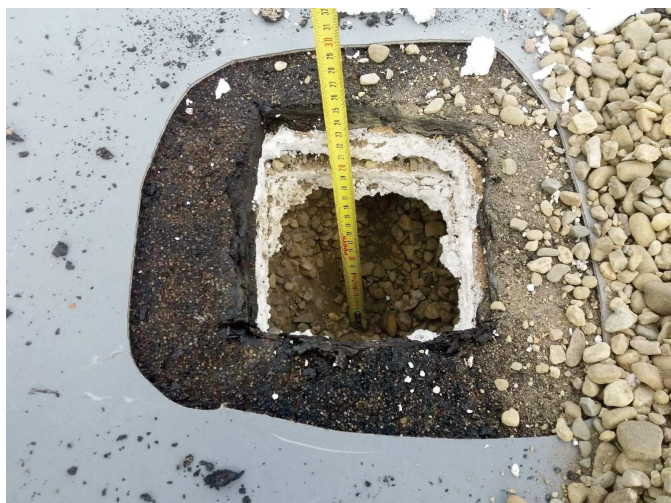
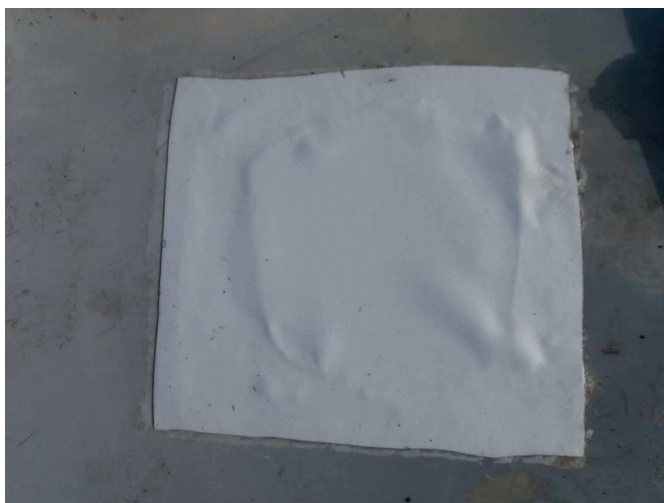
## Sonda S6 na střeše C poblíž atiky

foto/17/ Pohled na sondu S6

foto/18/ Pohled na zapravenou sondu S6

Provedenou sondou S6 byla zjištěna skladba střechy.

| Vrstva | Tloušťka [mm] | Stav vrstev |
|--|---|--|
| PVC-P fólie s nosnou skleněnou vložkou s nakaširovanou geotextílií | 1,5 | V ploše degradovaná |

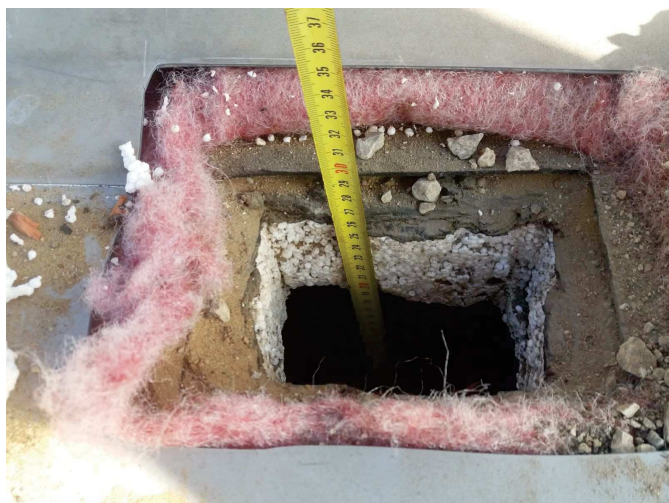
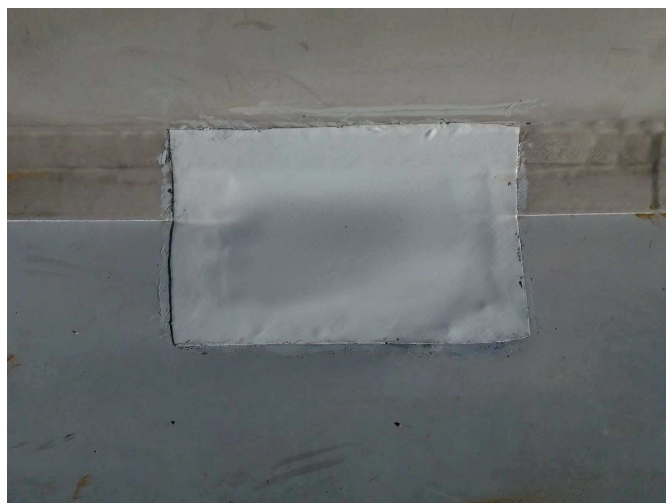
## Sonda S7 na střeše D poblíž atiky

foto/19/ Pohled na sondu S7

foto/20/ Pohled na zapravenou sondu S7

Provedenou sondou S7 byla zjištěna skladba střechy.

| Vrstva | Tloušťka [mm] | Stav vrstev |
|--|---|---|
| PVC-P fólie s nosnou skleněnou vložkou | 1,5 | V ploše degradovaná |

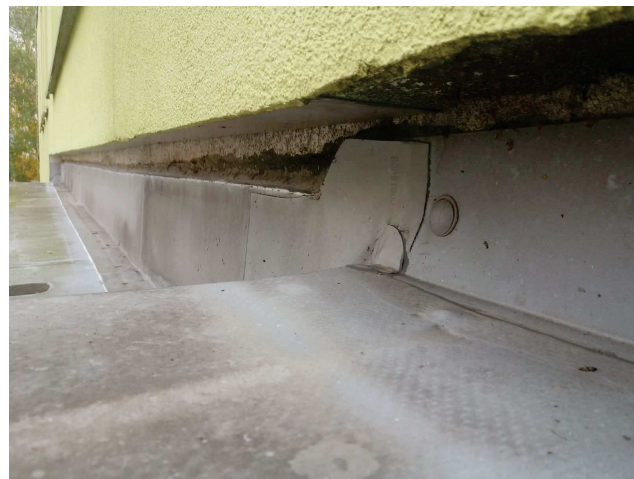
foto/35/ Pohled ukončení fólie na obvodovou stěnu u střechy E

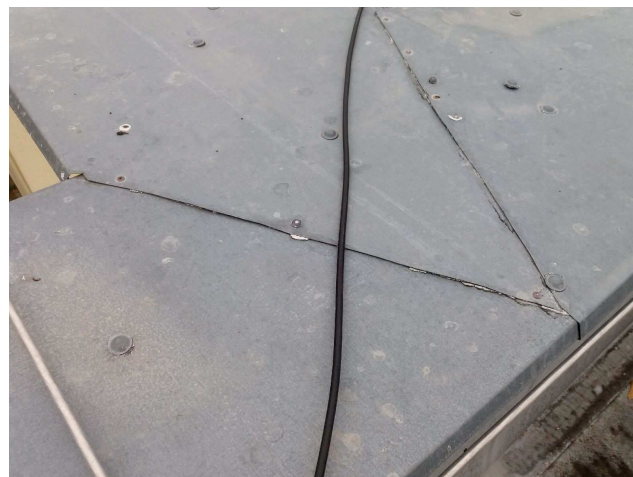
foto/39/ Pohled na spojení a kotvení jednotlivých plechů u střechy B

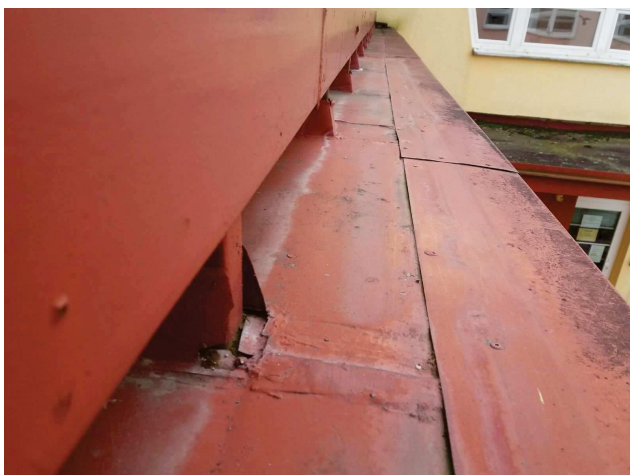
foto/40/ Pohled na oplechování atiky u střechy E

Oplechování koruny atiky není provedeno v dostatečném sklonu k rovině střechy. Toto je v rozporu s normou ČSN 73 1901, kdy krytí koruny atiky má mít alespoň 5%. Dochází k zadržování vody na koruně atiky, což může vést k zatékání srážkové vody skrz spoje jednotlivých segmentů plechů a k rychlejší degradaci materiálu.

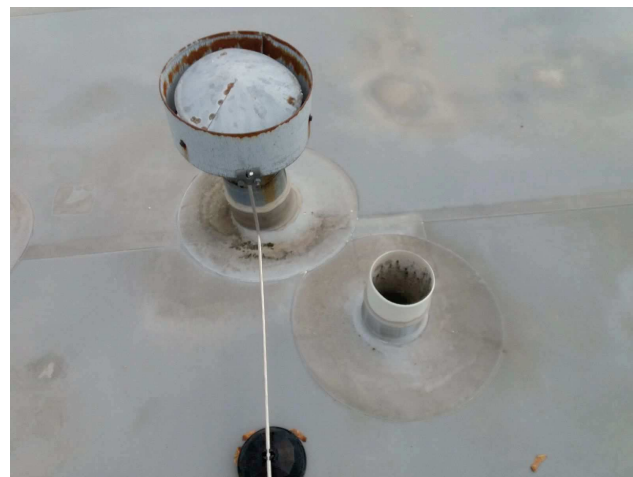
Prostupy jsou ve většině případů opatřeny systémovými PVC-P tvarovkami, které jsou nataveny na hlavní hydroizolační vrstvu a na samotném prostupujícím prvku jsou napojeny pomocí tmele. V místech napojení tvarovek byly nalezeny netěsnosti. Některé prostupy nebyly opatřeny krycími stříškami proti dešťovým srážkám. Potrubí vedeno v místě vzduchotechniky není těsně napojeno na hlavní hydroizolační vrstvu. Ochranný tubus prostupujícího potrubí je ve značné fázi rozkladu.

foto/43/ Pohled na kruhové prostupy

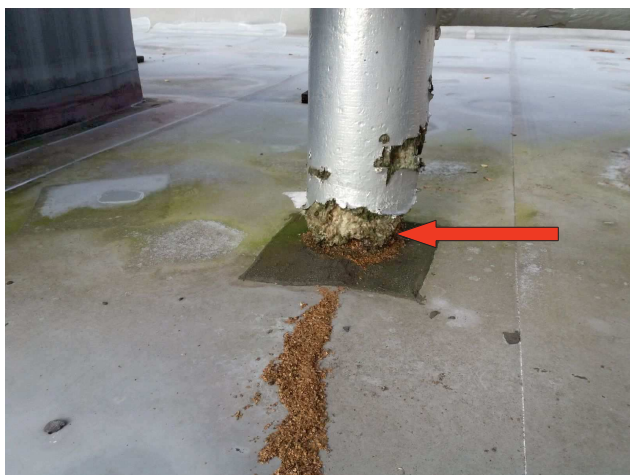
foto/44/ Pohled na vstup u vzduchotechniky
