**Stavebně technický průzkum mostu evid. č. 268 – 024
v Zákupích**

V Praze 06/2022

Na základě objednávky byl proveden stavebně technický průzkum mostu evid. č. 268 - 024 v Zákupích přes řeku Svitávku.

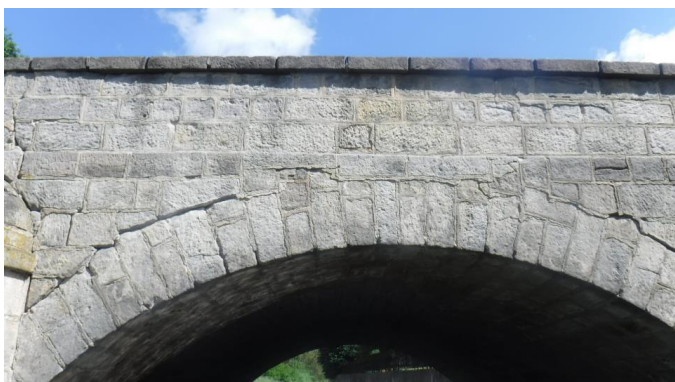
U konstrukcí kleneb se obecně vyskytují dva druhy poruch. Jedná se zejména o podélné trhliny v konstrukci klenby, které přecházejí i do konstrukcí vnitřních podpěr (pilířů). Jedná se zejména o trhliny vzniklé ve vzdálenosti cca 0,5 m – 1,0 m od návodního i povodního líce klenby. Trhliny jsou patrné i na rozhraní mezi konstrukcí klenby a poprsných zídek, a to zejména u klenby 1 a 3 na levé straně mostu. Trhliny dosahují šířky až 20 mm – 30 mm, resp. šířky spáry. Spáry byly v minulosti opraveny povrchovým přespárováním (do hl. cca 30 mm).

Obr. 6 – Trhлина mezi klenbou a poprsní zídrou

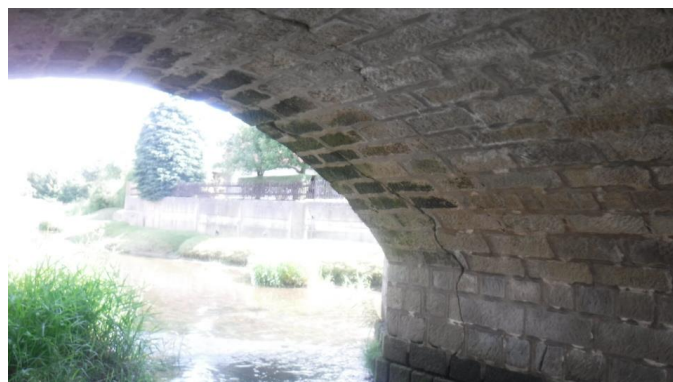
Obr. 7 – Podélná trhлина v klenbě

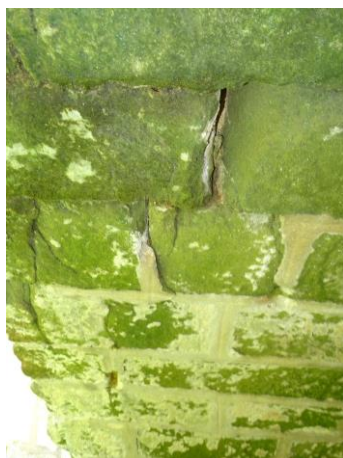
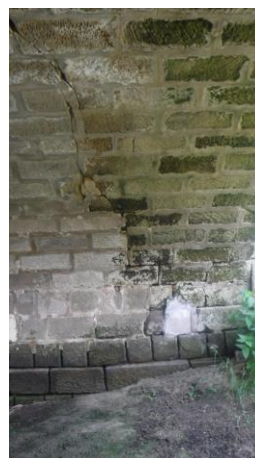
Voda do konstrukce vniká vztlínáním, z koryta řeky i z terénu. Současně dochází k vnikání vody do konstrukce z povrchu mostu nefunkčním odvodněním s absencí izolace. Také dochází i ke stékání vody po povrchu konstrukce. V mezerách a trhlínách na nosné konstrukci je lokálně uchycena náletová vegetace. Ta opět může být příčinou degradačních procesů. V místech trvalého zatékání dochází k uchycení zelené řasy.

Obr. 8 a 9 – Uchycení řas na konstrukci

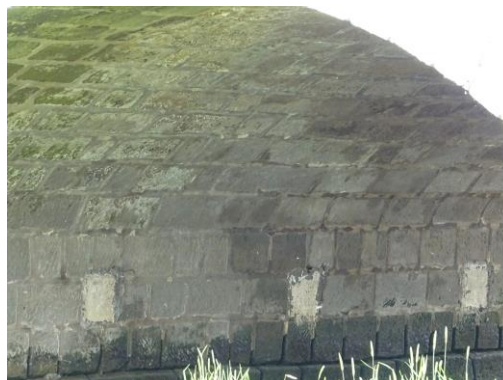
Obr. 13 – Opěra 4

Sondami bylo zjištěno, že tloušťka opěry je větší než 183 cm resp. 178 cm. Hloubka založení je min. 1200 mm od linie rozšíření pilířů a opěr.

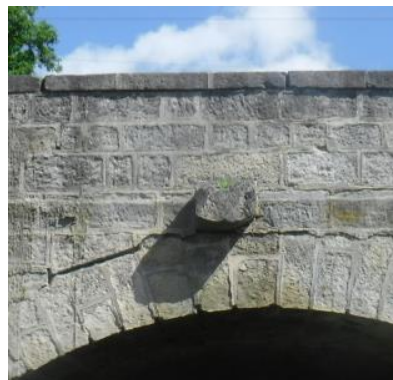
Obr. 32 – Chrlič klenba 3

Samotné chrliče jsou poškozeny zejména mrazem. Poruchy jsou dány jejich stářím i zanesením náletovými rostlinami.
