ZÁKLADNÍ DIAGNOSTICKÝ PRŮZKUM

tramvajového mostu ev.č. 4-017 přes potok Měšnici a MK
na trati DPO Vřesina - Zátiší u obce Krásné Pole

most Krásné Pole

Brno, červenec 2022

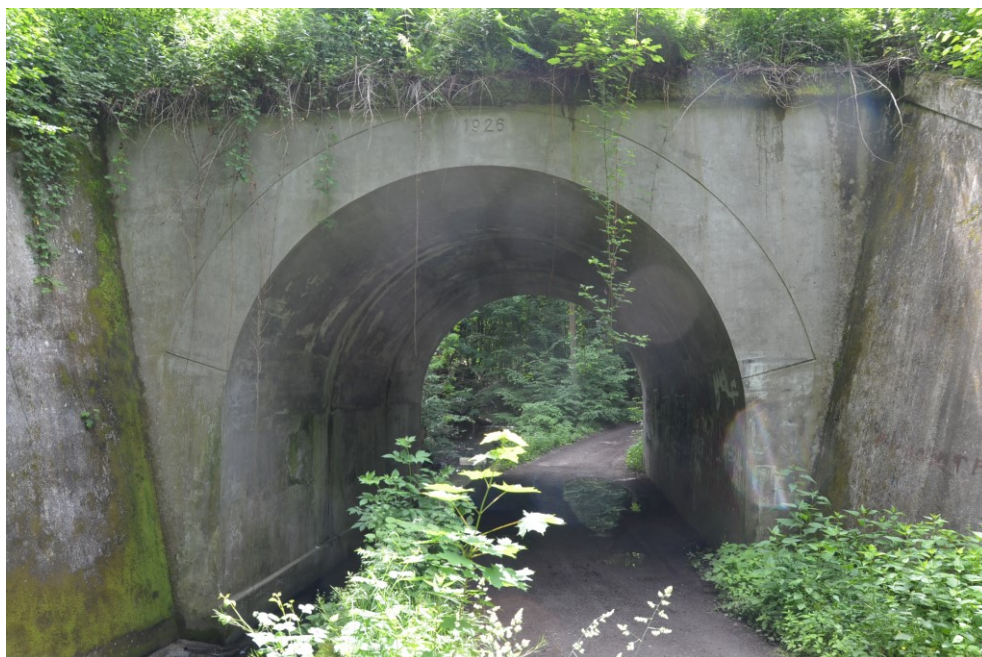
Obr.G43-04 **Průhled mostním otvorem. Pohled zprava doleva (po vodě, k silnici III/4692, ulici Kyjovické),**

- vlevo je první podpěra, levobřežní opěra, vpravo druhá podpěra, pravobřežní opěra,
- ostatní viz obr. G43-03.
