ZÁKLADNÍ DIAGNOSTICKÝ PRŮZKUM

tramvajového mostu ev.č. 4-016 přes potok Porubku
na trati DPO Vřesina - Zátiší v obci Vřesina
v blízkosti zastávky Nová Plzeň

most Nová Plzeň

Brno, srpen 2022

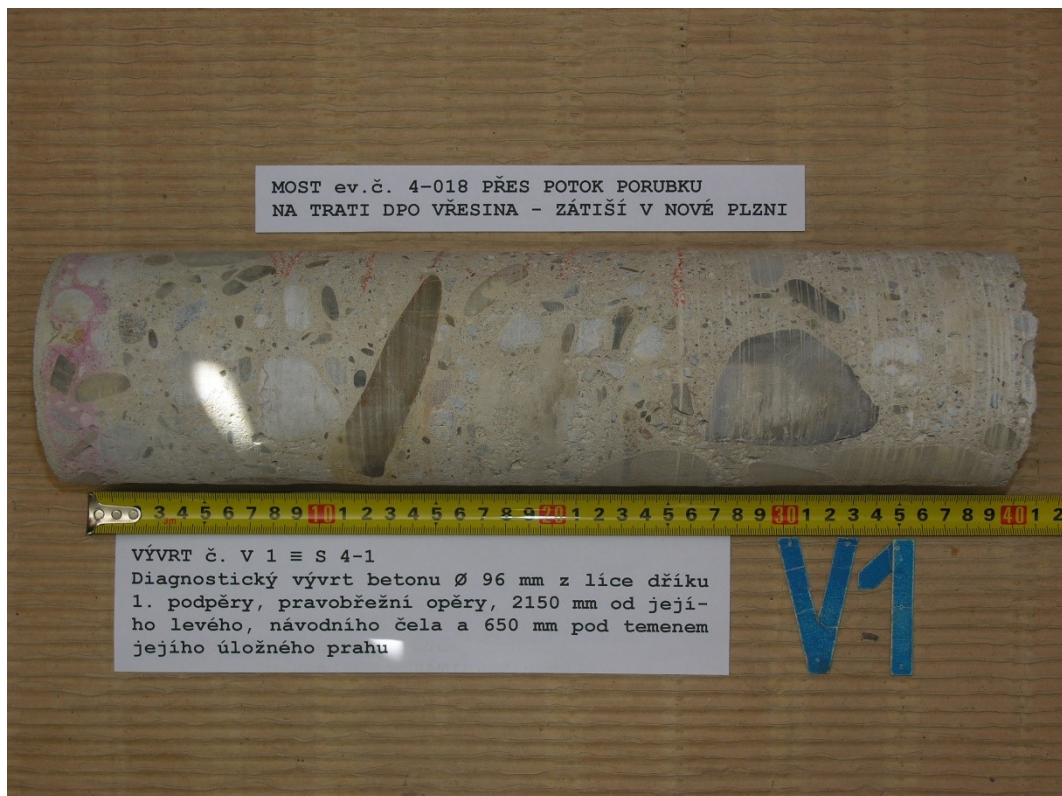
Obr. G42-101 **VÝVRT č. V1 = S 4-1.** Diagnostický vývrt betonu Ø 96 mm z líce dříku 1. podpěry, pravobřežní opěry, 2150 mm od jejího levého (návodního) čela a 650 mm pod temenem jejího úložného prahu. U zkušebního místa NDT (Schmidt) č.2.

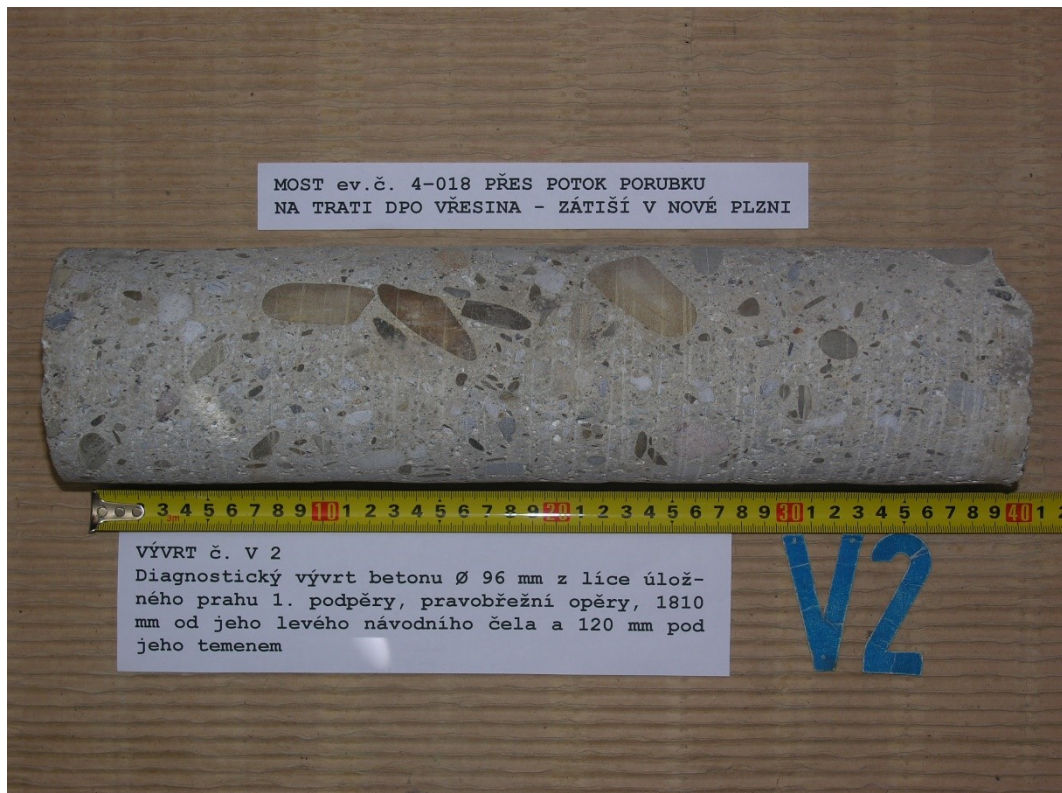
Obr. G42-102 **VÝVRT č. V2.** Diagnostický vývrt betonu Ø 96 mm z líce úložného prahu 1. podpěry, pravobřežní opěry, 1810 mm od jeho levého, návodního čela a 120 mm pod jeho temenem. U zkušebního místa NDT (Schmidt) č.10.
