HS2072103

„Stavebně technický průzkum a odborný posudek stavu nosného střešního systému z předpjatých příhradových vazníků halového objektu, DPO a.s., Ostrava-Martinov“

DOPRAVNÍ PODNIK OSTRAVA a.s.

VŠB – Technická univerzita Ostrava, Fakulta stavební

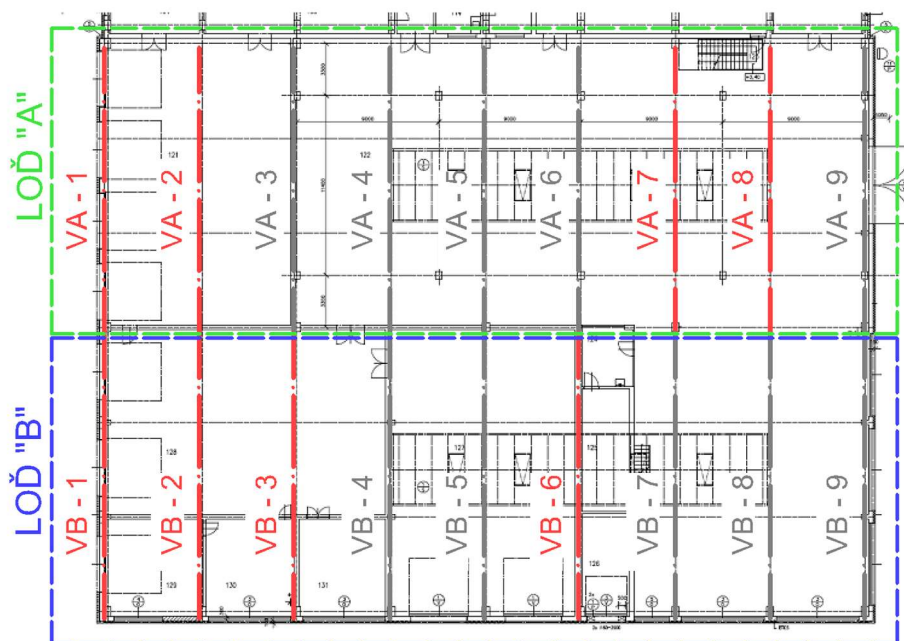
Obr. 4.1: Schéma kontrolovaných vazníků [14]

Endoskopická prohlídka byla provedena na vaznících VA-1; VA-2; VA-7; VA-8; VB-1; VB-2; VB-3 a VB-6. Schématické umístění kontrolovaných vazníků je znázorněno na obrázku Obr. 5.

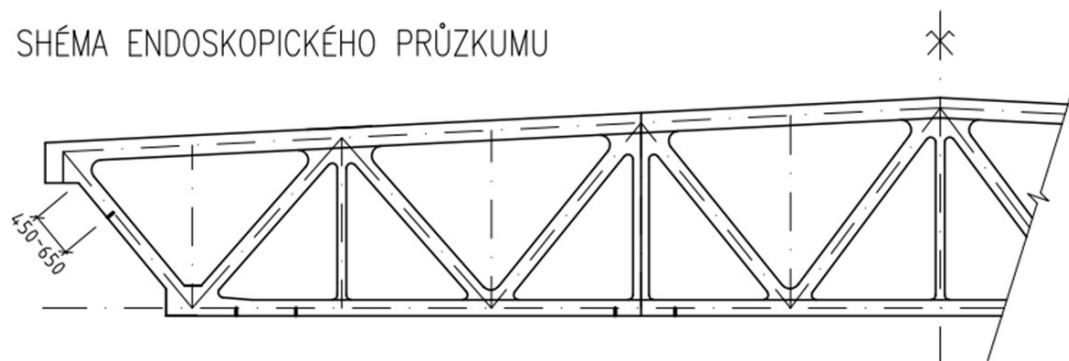
Obr. 4.3: Schéma pozic kontrolních vrtů pro endoskopický průzkum

U kontrolovaných vazníků byly navrtány krajní diagonály, a to vždy ve dvou pozicích na každé straně vazníku P1, P2 a L1, L2, viz Obr. 6 a Obr. 7. Pozice byla volena vždy s přihlédnutím na výsledek vyhledání kanálku detektorem a pohybovala se v rozmezí 350 mm až 700 mm od dolního ohybu nosu vazníku. Vzhledem k vzájemnému odskočení kanálků byla i hloubka jednotlivých vývrtů rozdílná a pohybovala se v rozmezí 35–75 mm.

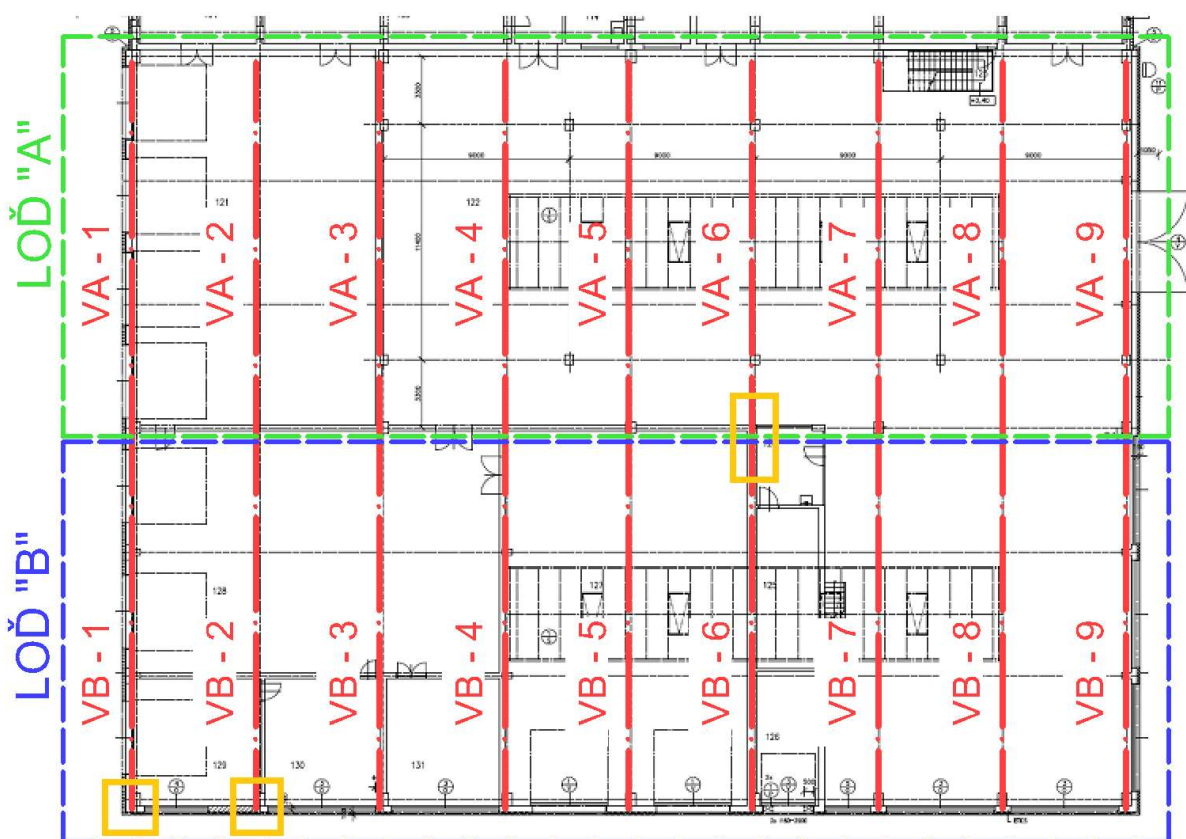
Obr. 7.1: Půdorysné schéma lokací sekaných sond

- Styčník SLOUP – VAZNÍK VB-1
- Styčník SLOUP – VAZNÍK VB-2
- Styčník PRŮVLAK–VAZNÍK VA-6–VAZNÍK VB-6

Schématické umístění sekaných sond je znázorněno na obrázku Obr. 7.1.
