# **ZPRÁVA**

## **O PROVEDENÍ STAVEBNĚ – TECHNICKÉHO PRŮZKUMU OBJEKTU**

### **HALA IIa**

### **VE VOZOVNĚ TROLEJBUSŮ HRANEČNÍK**

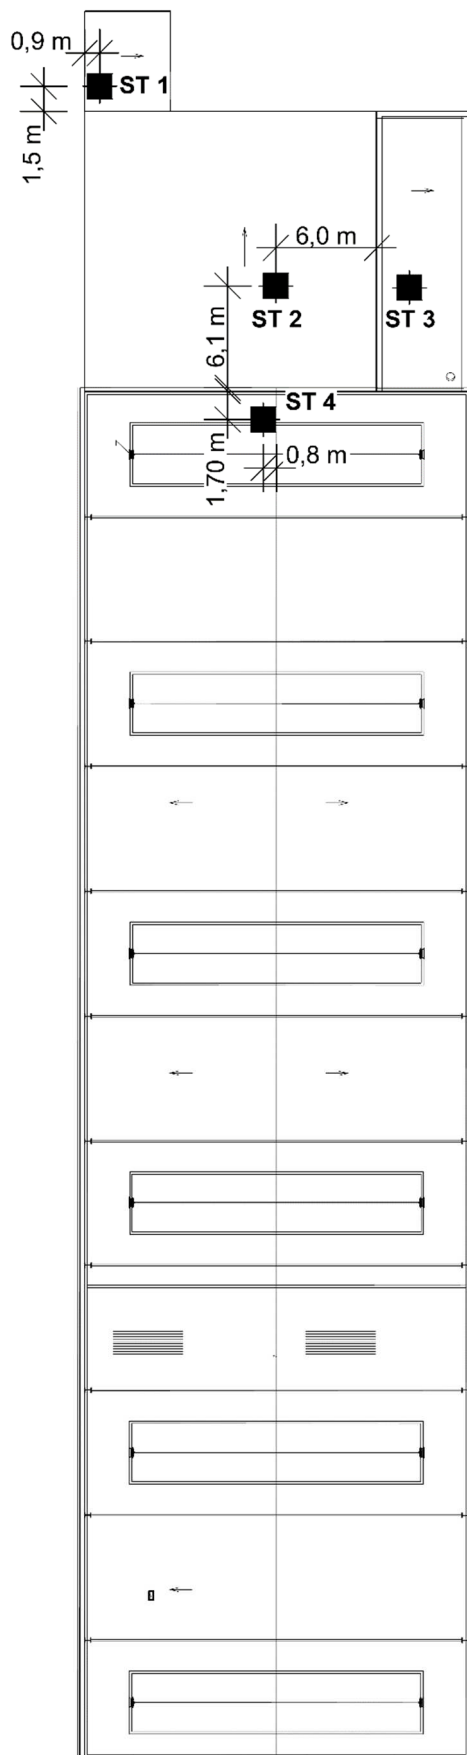
**Příloha č.II Půdorysné schéma**

*Půdorysné schéma rozmístění sond  
(bez měřítka)*

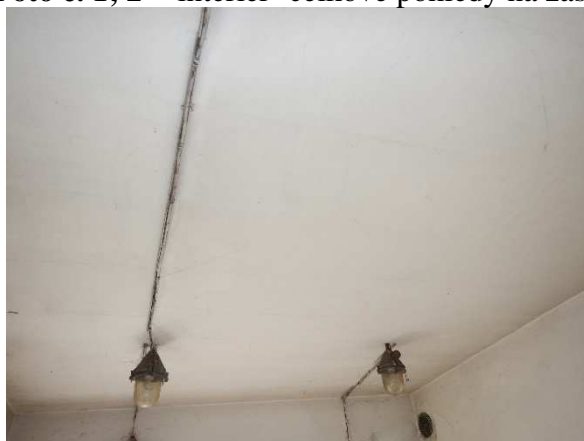
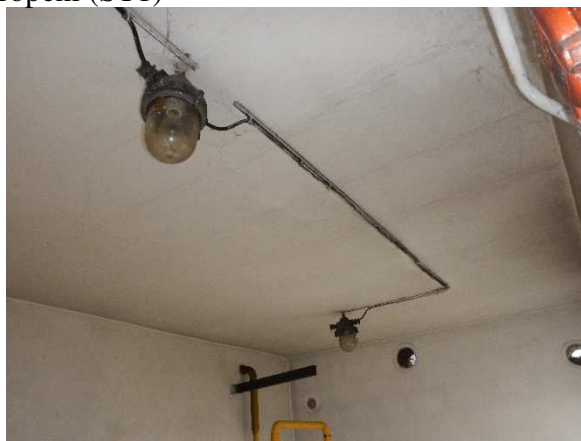
**Příloha č. III – fotodokumentace****Foto č. 1; 2 - interiér- celkové pohledy na zastropení (ST1)**

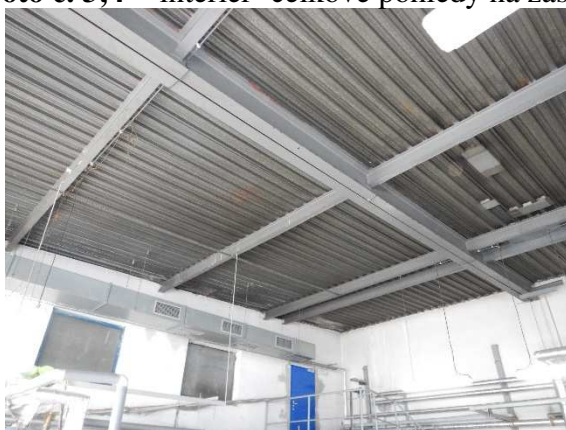
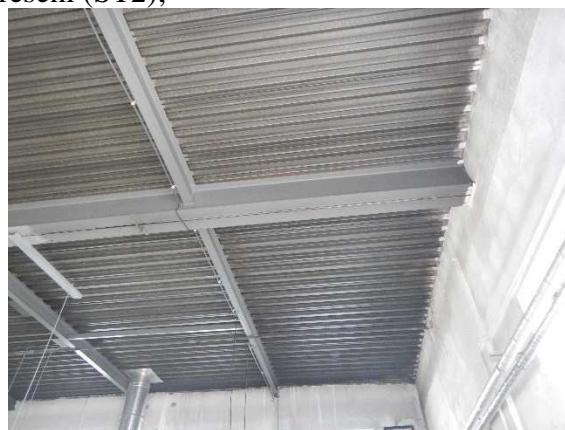
**Foto č. 3;4 - interiér- celkové pohledy na zastřešení (ST2);**

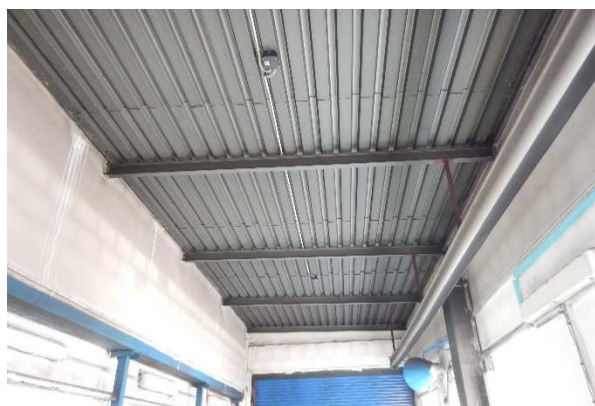
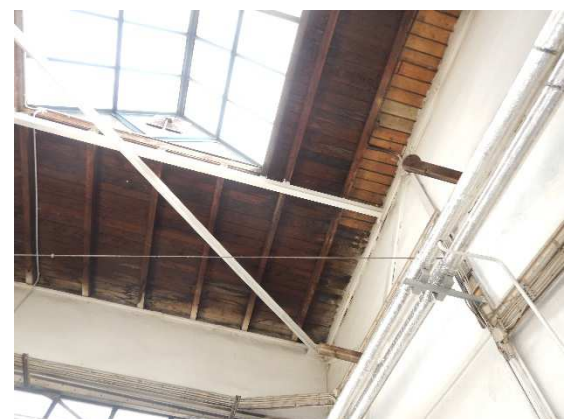
**Foto č. 5;6 - interiér- celkové pohledy na zastřešení (ST3 a ST3)**

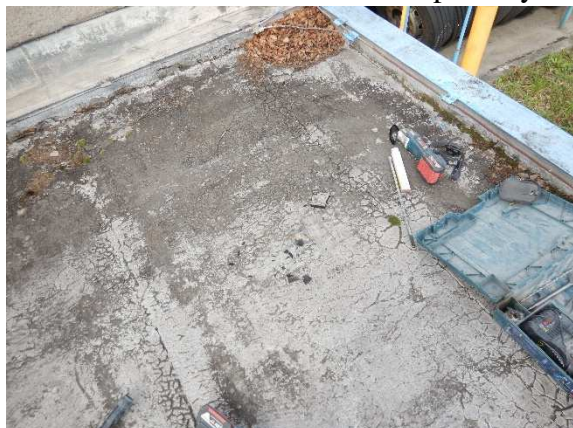
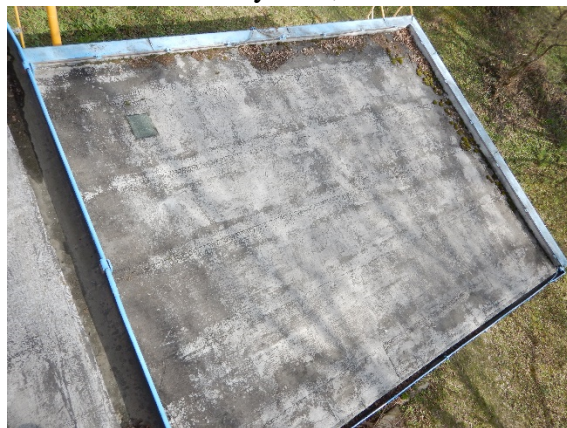
Sonda **ST 1**- svrchní vrstva je tvořena souvrstvím asfaltových lepenek v celkové tl. 15 mm (horní vrstva asfaltových lepenek za hranicí životnosti - materiál je vyžilý, rozpraskaný). Souvrství lepenek je nataveno přímo na betonovou mazaninu tl. 30 mm. Pod betonovou mazaninou se nachází tepelně izolační vrstva vytvořená z plynosilikátových desek tl. 100 mm. Desky jsou položeny do pískového lože tl. 15 mm na stropní konstrukci tvořené z žb panelů.

Horní vrstva asfaltových lepenek za hranicí životnosti - materiál je vyžilý, rozpraskaný.  
Vrstvy v sondě byly v místě sondy suché.

**Foto č. 25-26** - exteriér- celkové pohledy na střechu v místě sondy ST1;

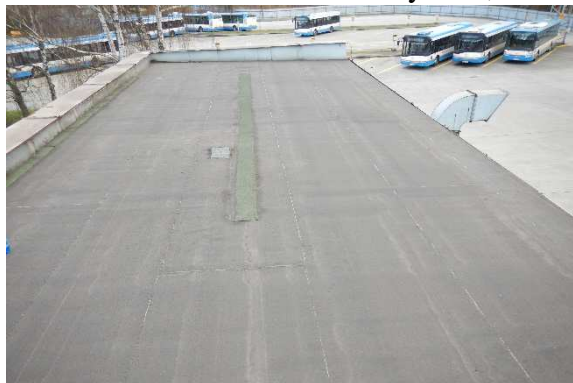
Sonda **ST 3** - svrchní vrstva je tvořena souvrstvím asfaltových lepenek v celkové tl. 15 mm (horní vrstva asfaltových lepenek s výskytem puchýřů). Souvrství lepenek je asfaltem nalepeno na tepelnou izolaci. Tepelná izolace je tvořena minerálními deskami tl. 60 mm lepená k výztužné skelné tkanině na asfaltovou lepenku tl. 5 mm nad trapezovým plechem.

**Foto č. 27** - exteriér- celkový pohled na střechu v místě sondy ST3;

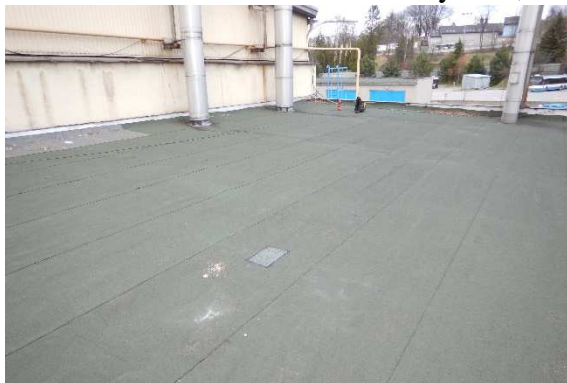
Sonda **ST 2** - svrchní vrstva je tvořena souvrstvím asfaltových lepenek v celkové tl. 25 mm (horní vrstva asfaltových lepenek s výskytem puchýřů). Souvrství lepenek je asfaltem nalepeno na dřevocementovou desku – heraklit, který je mokrá a rozpadlý se stávající změřenou tl. 10 mm (pravd. původní tl. 25 mm). Tepelná izolace je tvořena bílým pěnovým polystyrenem v tl. 50 mm. Pod tepelnou izolací je asfaltová papírová lepenka tl. 1 mm, která je kladena na trapezový plech.

Na krytině roste mech a je neodklizené spadané listí. Materiály v sondě vlhké až mokré.

**Foto č. 28** - exteriér- celkový pohled na střechu v místě sondy ST2;

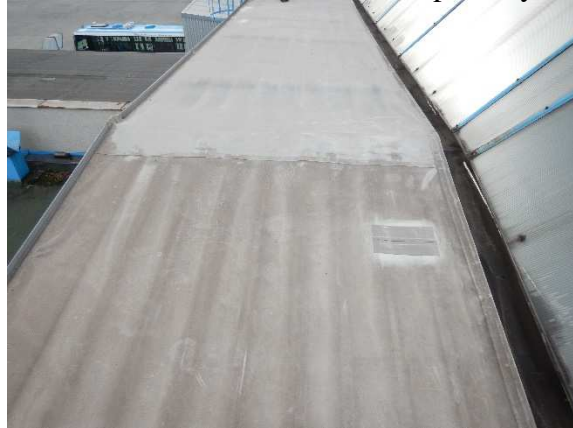
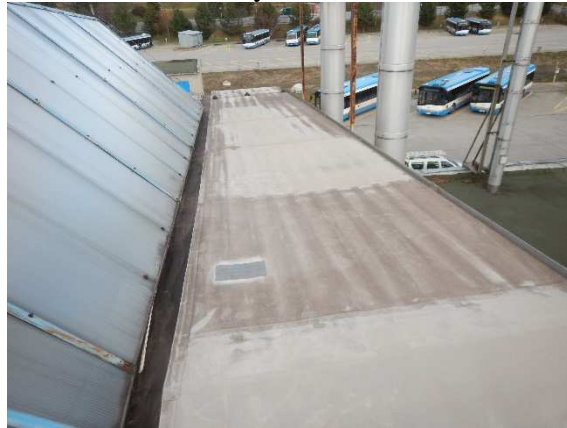
Sonda **ST 4** - svrchní vrstva je tvořena z hydroizolační folie (pravd. mPVC) na geotextilii. Vrstvy jsou kladeny na profilovaném hliníkovém plechu, který má horní vlny vyplněné bílým pěnovým polystyrenem. Tepelná izolace je tvořena minerálními deskami v tl. 120 mm a parotěsnou zábranou z PE folie. Nosná konstrukce je tvořena celoplošným dřevěným bedněním v tl. 20 mm vynášené dřevěnými krokviemi.

**Foto č. 29-30** - exteriér- celkové pohledy na střechu v místě sondy ST4;
