**Diagnostika a návrh opravy vozovky  
Akce „Rekonstrukce ulice Jana Švermy,  
Uherský Brod“**

**Zpráva pro  
Ing. Zdeněk Vladyka  
projektant dopravních staveb  
Na Honech I. 5540, 760 05 Zlín**

Červen 2017

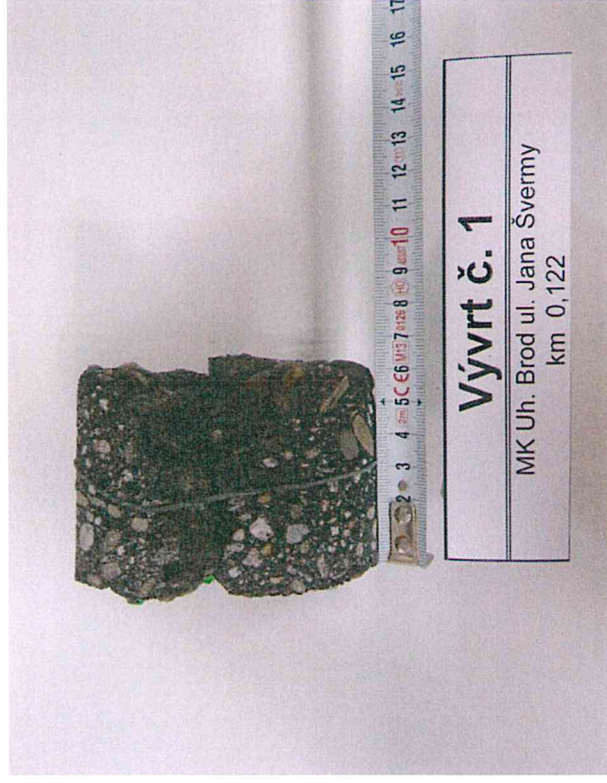
Foto č. 1 – Detail vývrtnu JV 1

Vývrt JV 1 byl umístěn do podélné trhliny. Trhлина zasahuje celou tloušťku asfaltového souvrství.
