## ZÁKLADNÍ DIAGNOSTICKÝ PRŮZKUM

tramvajového mostu ev.č. 4-017 přes potok Měšnici a MK  
na trati DPO Vřesina - Zátiší u obce Krásné Pole

### most Krásné Pole

ev.č. 4-017

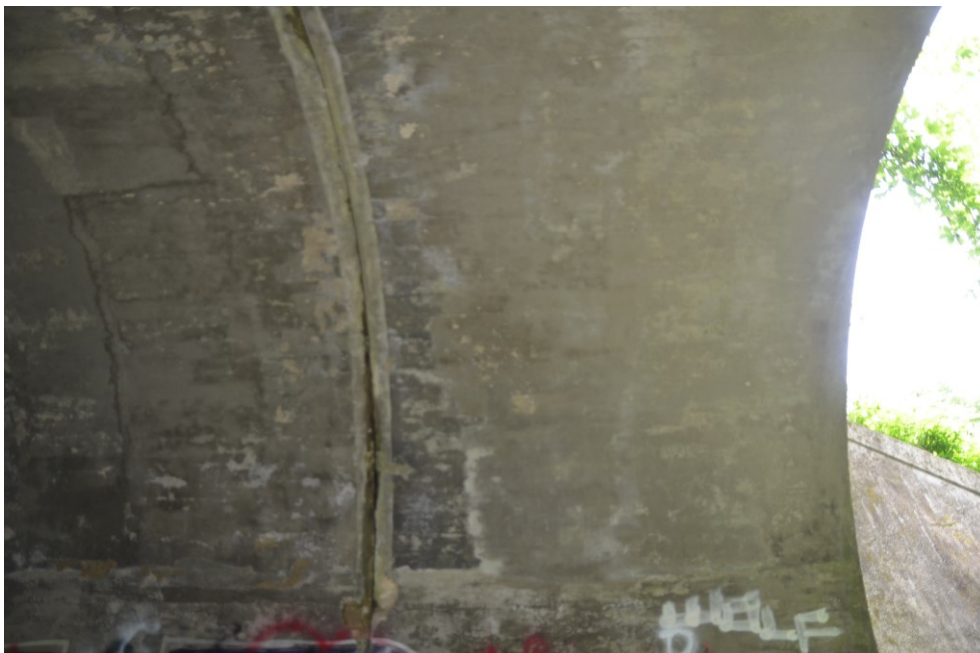
Obr.G43-24 **Druhá polovina podhledu pravého klenbového pásu nosné konstrukce. Pohled ve směru staničení,**

- nosná konstrukce je klenbová z monolitického betonu, sestává ze tří klenbových pásů,
- všechny viditelné povrchy jsou opatřeny cementovou omítkou,
- podhled nosné konstrukce trpí průsaky z rubu, zejména v okolí spár mezi klenbovými pásy,
- místy povrchové či hloubkové větrání betonu.
