AKCE			
<b>ZŠ Na Výsluní - oprava střešního pláště – pavilon C, D, E a F</b>			
INVESTOR		ZPRACOVATEL	
Město Uherský Brod, Masarykovo nám. 100, 688 01 Uherský Brod		  <b>K PROJEKT Kročil s.r.o.</b> Uherskobrodská 984 763 26 Luhačovice IČ: 022 86 424	
DATUM	01/2023	ZAKÁZKA	22ZAK1325
FORMÁT	33x A4	HLAVNÍ PROJEKTANT	Ing. TOMÁŠ KROČIL
STUPEŇ DOKUMENTACE	DPS	VYPRACOVAL	Ing. Nikola Němec
OBSAH			
D.1.1 Architektonicko-stavební řešení			
<b>STAVEBNĚ – TECHNICKÝ PRŮZKUM</b>

(dle § 2 vyhlášky č. 499/2006 Sb., o dokumentaci staveb ve znění pozdějších předpisů)

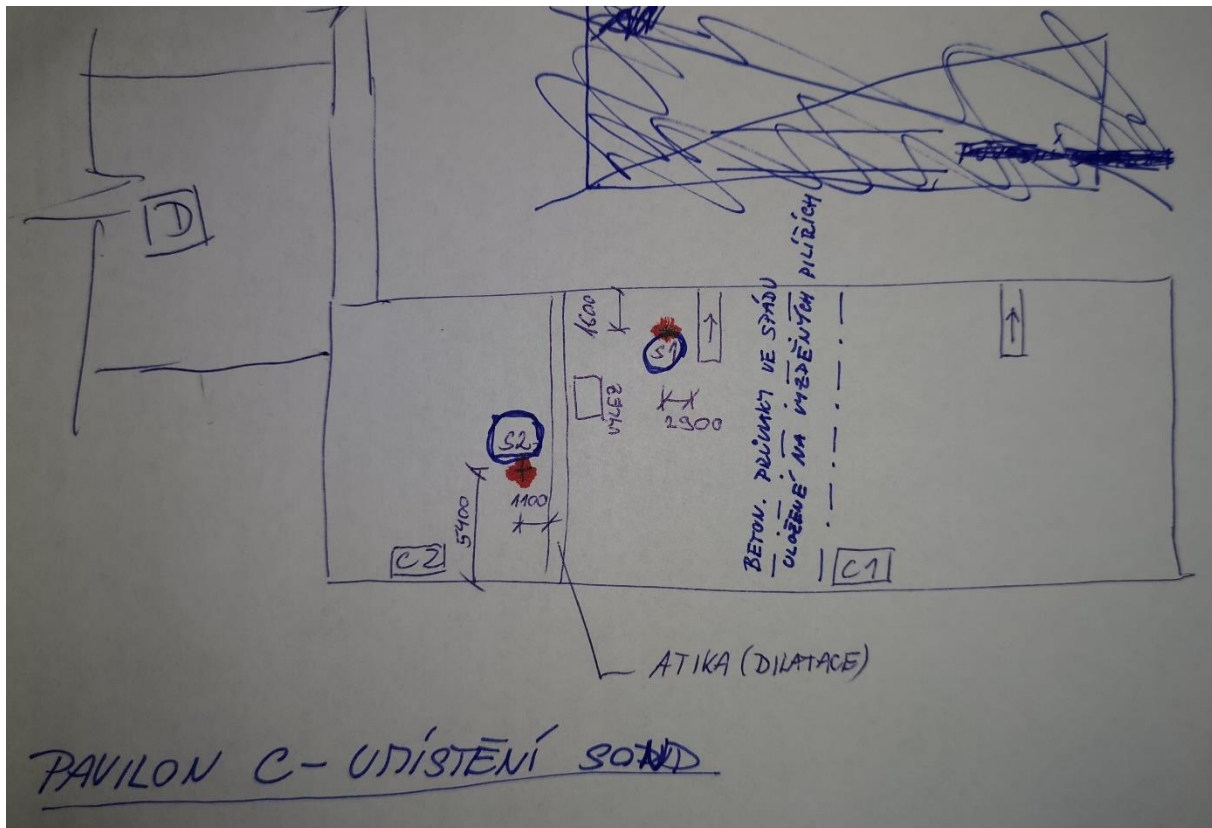
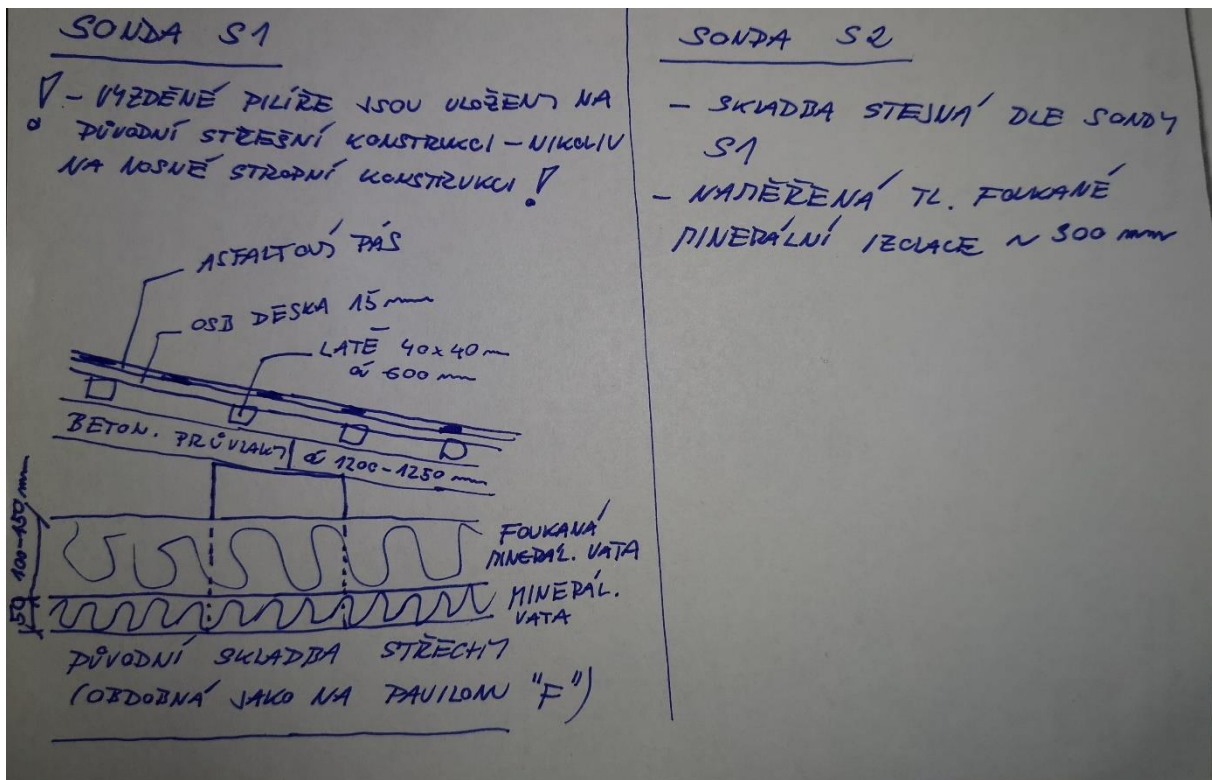
**Sonda S1:**

Dle provedené sondy je tepelná izolace v daném místě degradovaná (vlhká s počínajícím růstem plísně), tzn. nutná výměna tepelné izolace (přesný rozsah i rozsah poškození dřevěných prvků bude upřesněn v rámci realizace stavby, tzn. po demontáži celého stávajícího záklopu)!!! Předpoklad využitelnosti do budoucna cca 40% dřevěných prvků i tepelné izolace.

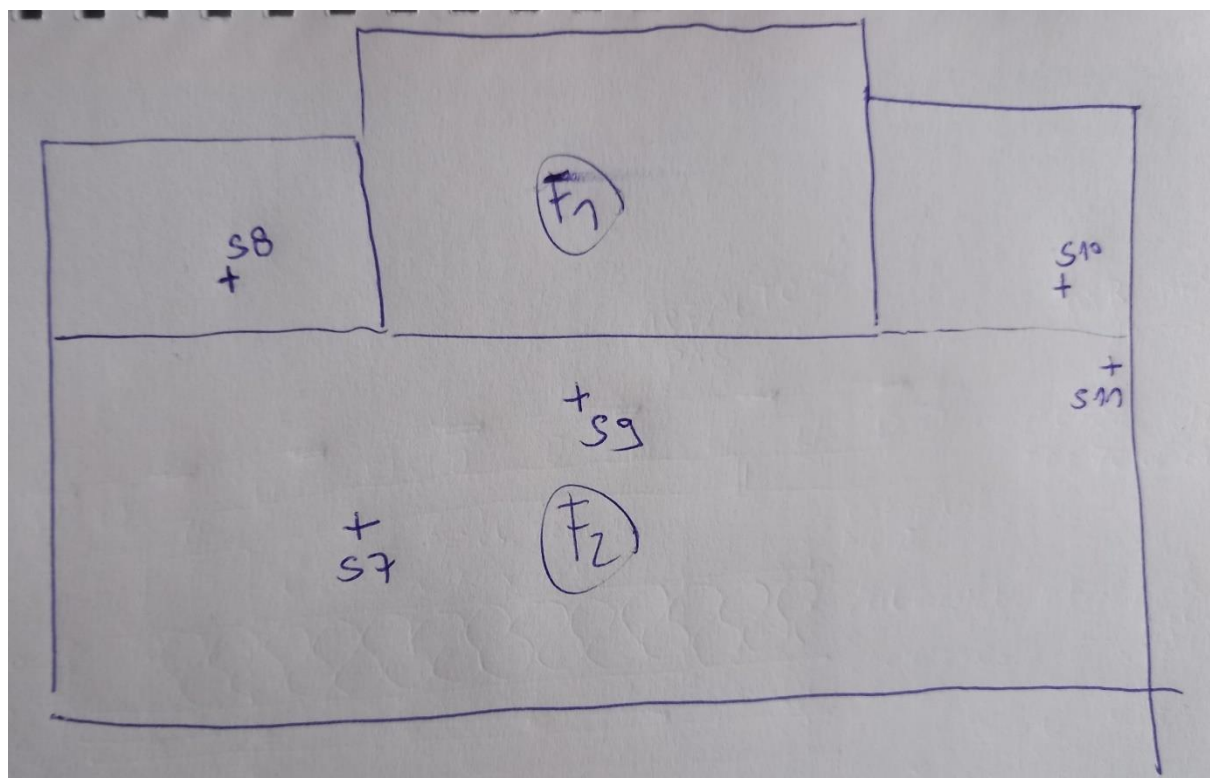
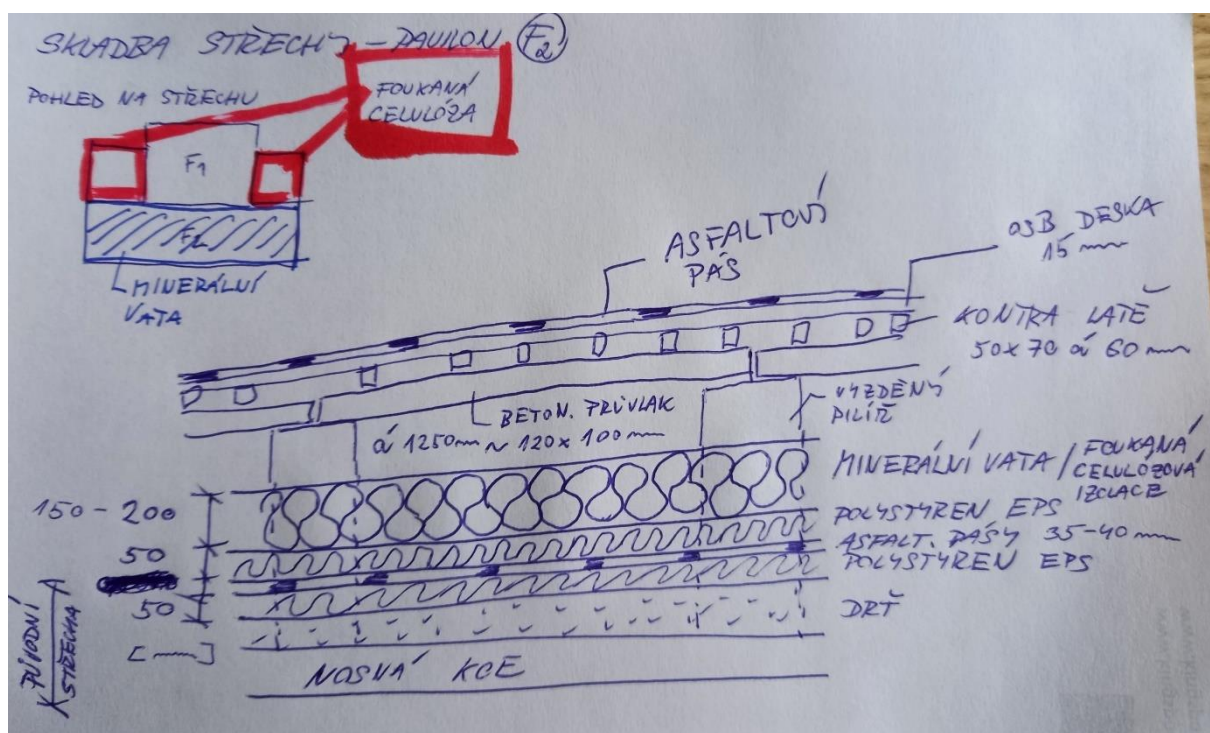
**Sonda S7:**

Dle provedené sondy je tepelná izolace ve výborném stavu. Doporučením je pouze výměna stávajícího záklopu horního pláště dvouplášťové ploché střechy. Respektive zlepšení vnitřního prostředí VVV a odvodu difundující páry vhodným návrhem a rozmístěním dostatečného počtu odvětrávacích komínků (přesný rozsah bude upřesněn v rámci realizace stavby, tzn. po demontáži celého stávajícího záklopu) pro prodloužení funkčnosti a životnosti této ploché dvouplášťové střechy!!!
