AKCE			
ZŠ Na Výsluní - oprava střešního pláště – pavilon C, D, E a F			
INVESTOR		ZPRACOVATEL	
Město Uherský Brod, Masarykovo nám. 100, 688 01 Uherský Brod

K PROJEKT Kročil s.r.o. Uherskobrodská 984 763 26 Luhačovice IČ: 022 86 424	
DATUM	01/2023	ZAKÁZKA	22ZAK1325
FORMÁT	33x A4	HLAVNÍ PROJEKTANT	Ing. TOMÁŠ KROČIL
STUPEŇ DOKUMENTACE	DPS	VYPRACOVAL	Ing. Nikola Němec
OBSAH			
D.1.1 Architektonicko-stavební řešení			
D.1.1.17 STAVEBNĚ – TECHNICKÝ PRŮZKUM

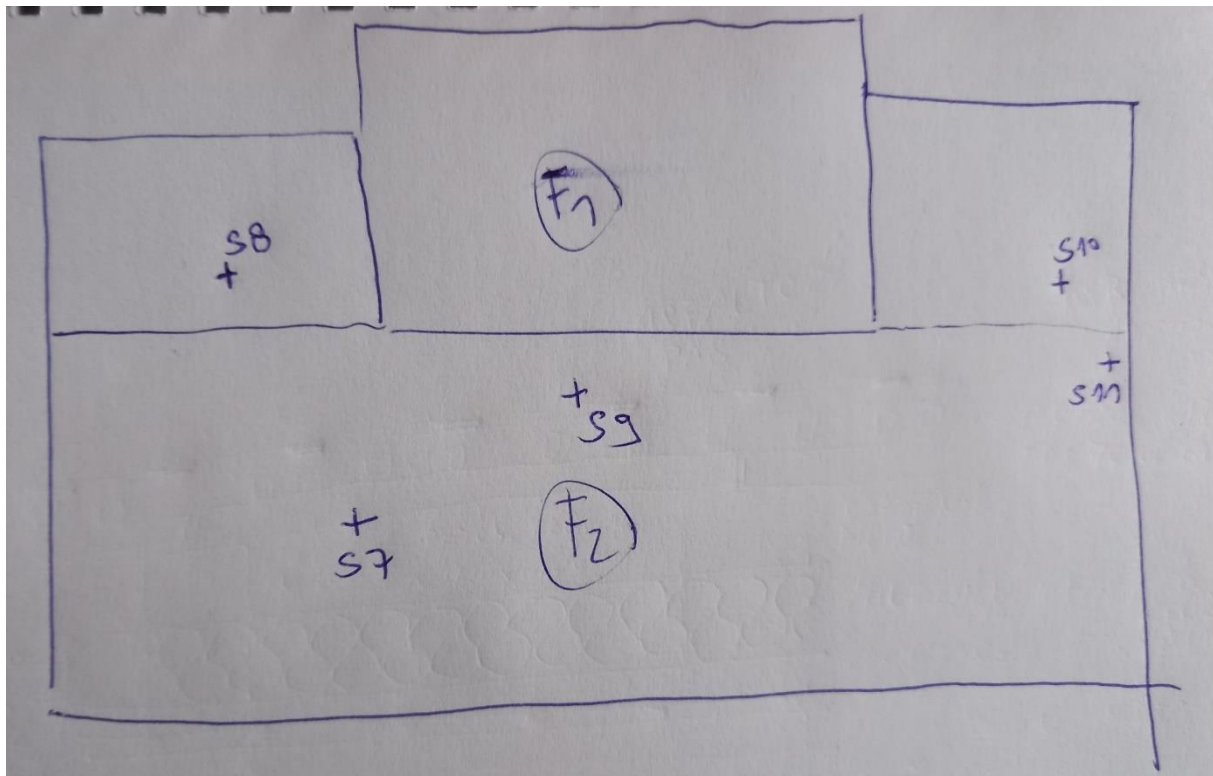
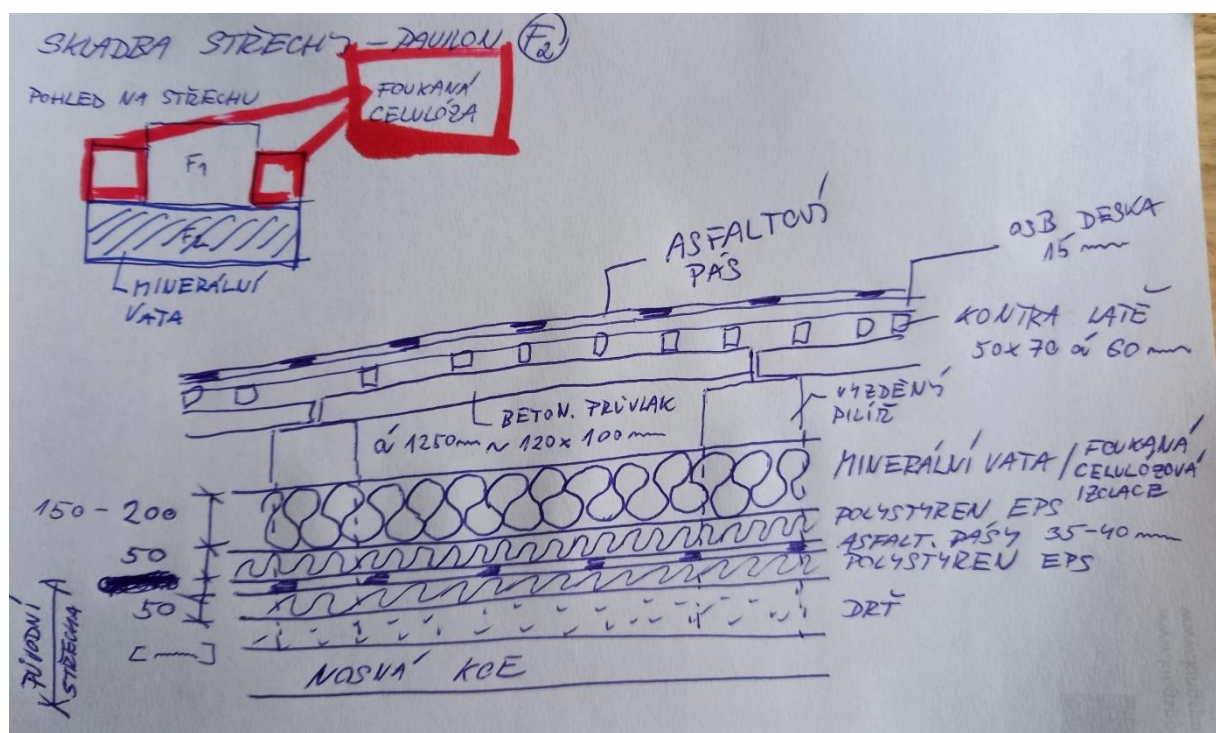
Sonda S7:

Dle provedené sondy je tepelná izolace ve výborném stavu. Doporučením je pouze výměna stávajícího záklopu horního pláště dvouplášťovém ploché střechy. Respektive zlepšení vnitřního prostředí VVV a odvodu difundující páry vhodným návrhem a rozmístěním dostatečného počtu odvětrávacích komínků (přesný rozsah bude upřesněn v rámci realizace stavby, tzn. po demontáži celého stávajícího záklopu) pro prodloužení funkčnosti a životnosti této ploché dvouplášťové střechy!!!
