Zpráva o rizicích pro společnost Dopravní podnik města Brna, a.s.

Brno, květen 2024

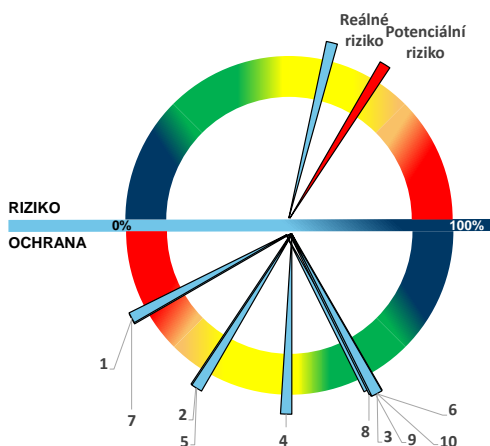
Požár

Požární zatížení provozů společnosti je poměrně nízké až střední, pouze místy zvýšené. Provozované činnosti ve většině případů nejsou spojeny s vysokými riziky vzniku požáru. Za činnosti a prostory kde vidíme zvýšené riziko vzniku požáru považujeme například:

- Lakovnu v budově ústředních dílen vozovny Medlánky a přilehlé sklady barev a ředidel.
- Dílny, ve kterých dochází k opravám ze použití otevřeného ohně (řezání, svařování, nahřívání kol apod.)
- Prostory, kde jsou doplňovány provozní kapaliny vozidel, zejména oleje a nafta, především ve vozovných autobusech.
- Sklady pneumatik, ND a provozních kapalin.
- Stolárna ve vozovně Medlánky

Z hlediska rizika poškození majetku požárem jsou místy se zvýšeným rizikem vozovny a dílenské prostory. Především v nočních hodinách dochází k navýšení majetku ve vozovných tím, že zde jsou zaparkovány přepravní jednotky (autobusy, tramvaje, trolejbusy).

V případě požáru zvyšuje riziko jejich poškození především fakt, že jsou přepravní jednotky především v nočních hodinách parkovány v poměrně těsné blízkosti což zvyšuje riziko přenosu požáru a snižuje možnosti manipulace s nimi a jejich přemístění do bezpečné vzdálenosti.

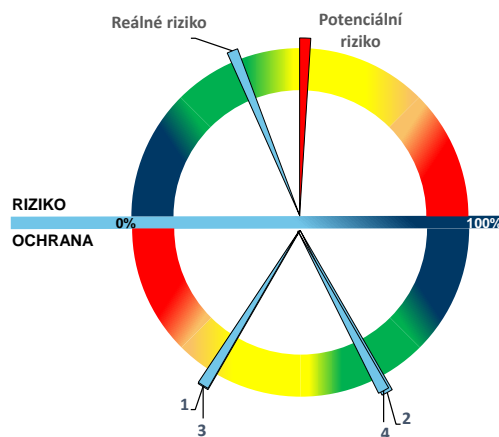
Exploze

Riziko výbuchu je poměrně nízké. U exploze předpokládáme pouze omezené škody, které se mohou vyskytnout v místech, kde je využíván zemní plyn, acetylenové lahve nebo hořlavé kapaliny s vysokou tenzí par jako benziny, ředidla, barvy apod. Výbuch může být doprovázen následným požárem. Zvýšené riziko výbuchu je ve vozovně Slatina, kde se nachází čerpací stanice CNG a jsou servisovány autobusy s pohonem na zemní plyn. Tyto prostory jsou vybaveny detekcí zemního plynu a automatickými odtahy.

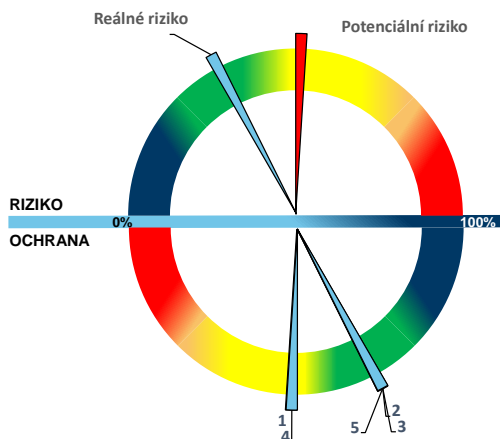
Odcizení, vandalismus

Areály společnosti jsou zabezpečeny proti neoprávněnému vniknutí na běžné úrovni. Riziko

odcizení movitého majetku považujeme za poměrně nízké s možností výskytu nižších škod s vyšší frekvencí. V areálu Pisárky se nacházejí vyšší objemy hotovosti / jízdenek, spatřujeme zde proto vyšší riziko krádeže nebo loupeže. Vyšší riziko loupeže spatřujeme také při převozech peněz, které si zajišťuje společnost vlastními prostředky. Výše zmíněné objekty i přeprava peněz jsou zajištěny víceméně na standardní úrovni s určitými možnostmi ke zlepšení. Vzhledem k úrovni zabezpečení prostor, kde se nacházejí vyšší hotovosti, byla zpracována odchylná ujednání v pojistných podmínkách.

Vandalismus může spočívat především v možnosti poškození vozového parku. Riziko je značně sníženo faktem, že se přepravní jednotky nacházejí mimo pracovní dobu v uzavřených, hlídaných areálech, riziko však nelze vyloučit.

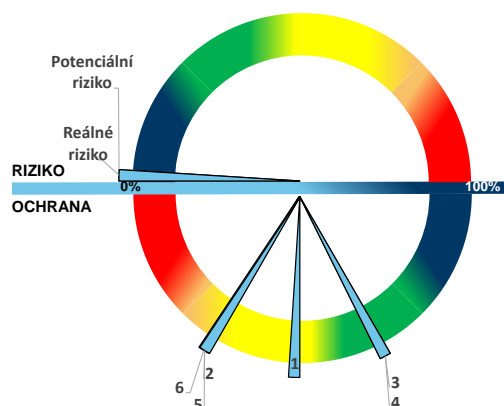
Povodeň

vozovny Komín. Povodní však teoreticky může být ohrožena plynulost dopravy a také některá trolejová vedení či kolejové tratě.

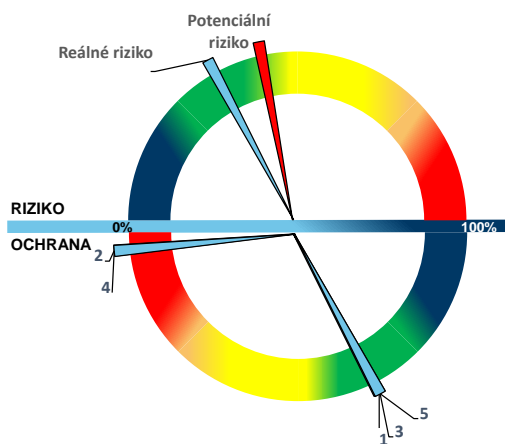
Nebezpečné látky – ohrožení okolí

Nebezpečné chemické látky představují především provozní kapaliny (především u autobusů), kde existuje určitý potenciální znečištění životního prostředí především v případě dopravní havárie mimo areál vozoven. Dále poté látky využívané k opravám (oleje, barvy, odmašťovadla apod.) případně doplňující stanice
