## ZÁKLADNÍ DIAGNOSTICKÝ PRŮZKUM

tramvajového mostu ev.č. 4-015 přes místní komunikaci,  
ulici Mlýnskou na trati DPO Vřesina - Zātiší v obci Vřesina

### most Vřesina

ev.č. 4-015

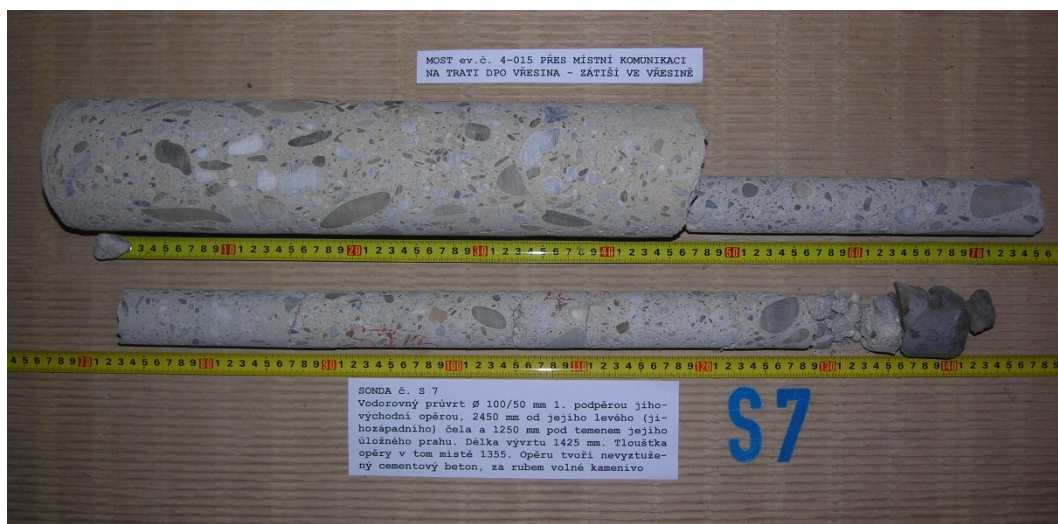
Obr. G41-107 **SONDA č. S7.** Vodorovný průvrt  $\varnothing$  100/50 mm 1. podpěrou, jihovýchodní opěrou, 2450 mm od jejího levého (jihozápadního) čela a 1250 mm pod temenem jejího úložného prahu. Délka vývrtu 1425 mm. Tloušťka opěry v tom místě 1355 mm. Opěru tvoří nevyztužený cementový beton, za rubem volné kamenivo.

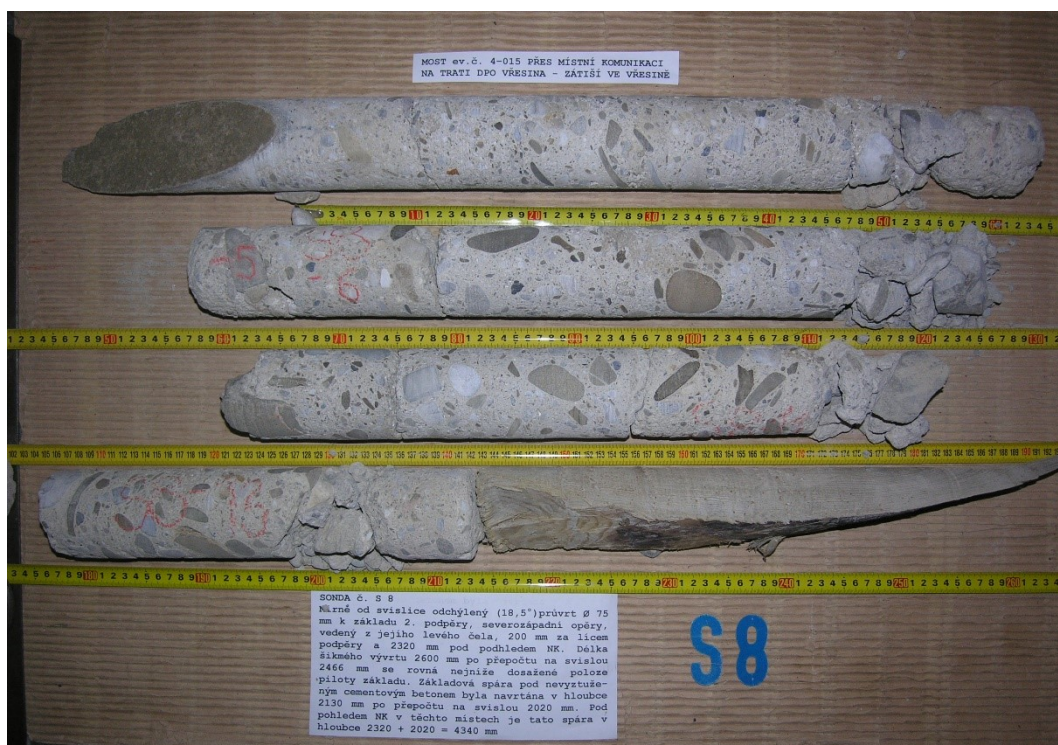
Obr. G41-108 **SONDA č. S8.** Mírně od svislice odchýlený (18,5°) průvrt  $\varnothing$  75 mm k základu 2. podpěry, severozápadní opěry, vedený z jejího levého čela, 200 mm za lícem podpěry a 2320 mm pod podhledem NK. Délka šikmého vývrtu 2600 mm po přepočtu na svislou 2466 mm se rovná nejnižší dosažené poloze piloty základu. Základová spára pod nevyztuženým cementovým betonem byla navrtána v hloubce 2130 mm po přepočtu na svislou 2020 mm. Pod pohledem NK v těchto místech je tato spára v hloubce 2320 + 2020 = 4340 mm.

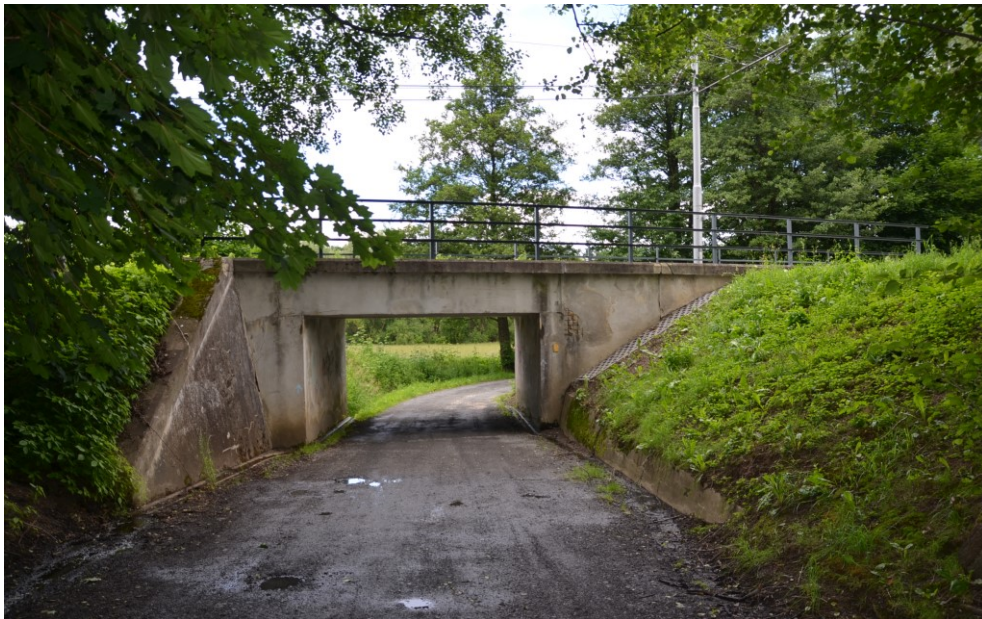
Obr.G41-03 **Průhled mostním otvorem. Pohled zleva doprava (od silnice III/4692, ulice Osvobození),**

- vlevo je druhá podpěra, plzeňská opěra, vpravo je první podpěra, vřesinská opěra,
- přemostovanou překážkou je MK, ulice Mlýnská, převáděnou komunikací je jednokolejná tramvajová trať Vřesina - Zátiší v úseku mezi zastávkami Vřesina a Nová Plzeň,
- nosnou konstrukci mostu tvoří 8 ks ocelových nosníků I č. 40 obetonovaných monolitickou železobetonovou deskou,
- spodní stavbu tvoří dvě masivní koncové podpěry se svislými líci. Křídla 1. podpěry jsou rovnoběžná se svislými líci, křídla 2. podpěry jsou mírně šikmá se skloněnými líci.

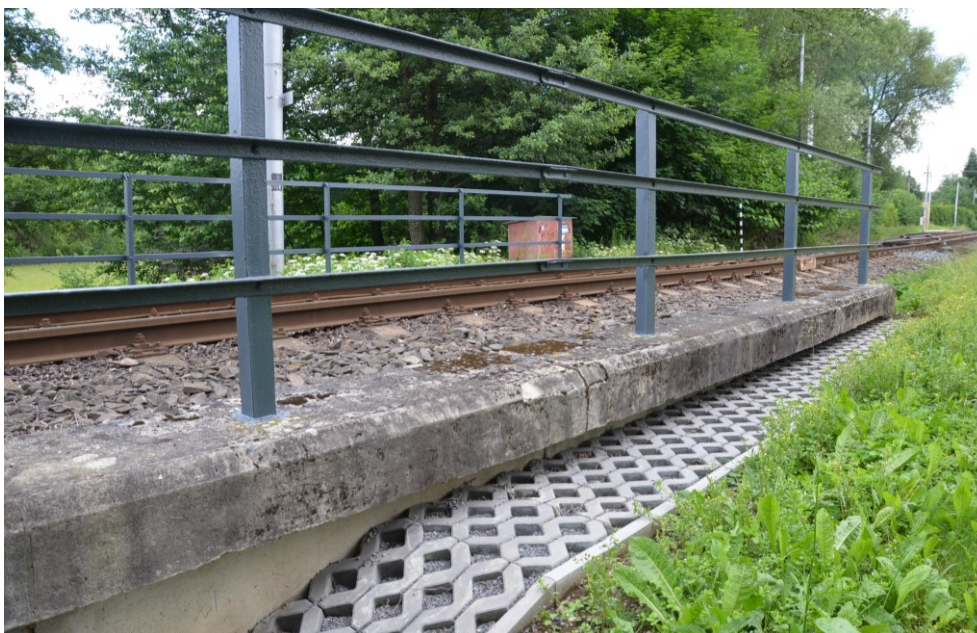
Obr.G41-07 **Prodloužení začátku levého křídla 1. podpěry, vřesinské opěry. Pohled zleva doprava a proti směru staničení,**

- křídlo je rovnoběžné betonové monolitické, se svislým lícem, viz obr. G41-08. Pracovní spáry jej dělí na 4 dilatační celky,
- křídlo opatřeno ŽB monolitickou římsou dělenou stejným způsobem,
- při křídle provedeno zpevnění svahu v pásu šířky přibližně 700 mm z ŽB zatravňovacích tvárnic prosypaných štěrkovou drtí.

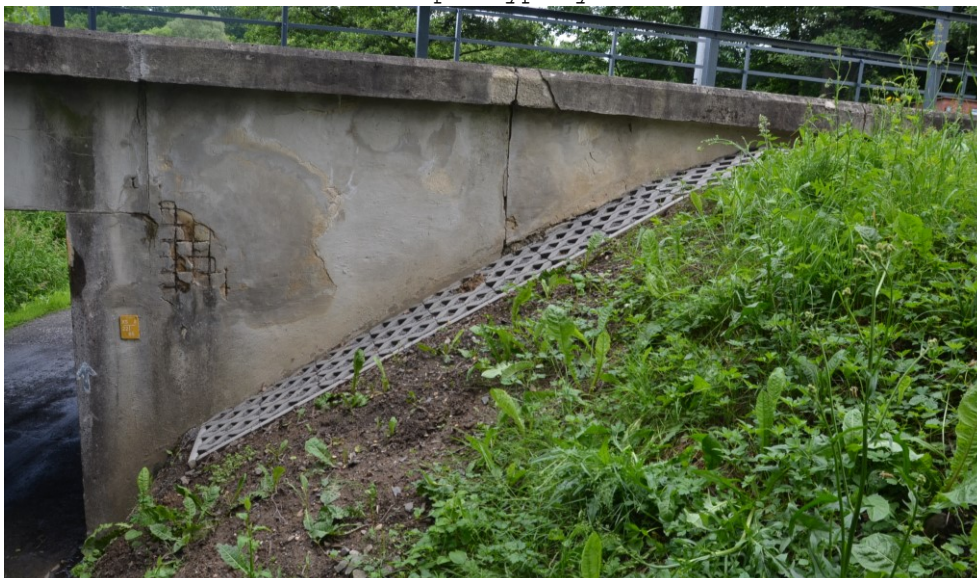
Obr.G41-08 **Levé křídlo 1. podpěry, vřesinské opěry. Pohled zleva doprava,**

- křídlo je rovnoběžné betonové monolitické, se svislým lícem. Pracovní spáry jej dělí na 4 dilatační celky, viz obr. G41-07. Líc opatřen (vyztuženou) sanační cementovou omítkou,
- křídlo opatřeno ŽB monolitickou římsou dělenou stejným způsobem,
- při křídle provedeno zpevnění svahu v pásu šířky přibližně 700 mm z ŽB zatravňovacích tvárnic prosypaných štěrkovou drtí,
- líc křídla (a čelo opěry) je zamáčen vodou pronikající přes netěsný mostní závěr, zpod římsy a pracovními spárami,
- pod závěrnou zídkou opěry odhalena korodující betonářská výztuž (KARI síť s okem 100 mm) použitá pro kotvení sanační vrstvy.
