ZÁKLADNÍ DIAGNOSTICKÝ PRŮZKUM

tramvajového mostu ev.č. 4-017 přes potok Měšnici a MK
na trati DPO Vřesina - Zátíší u obce Krásné Pole

most Krásné Pole

ev.č. 4-017

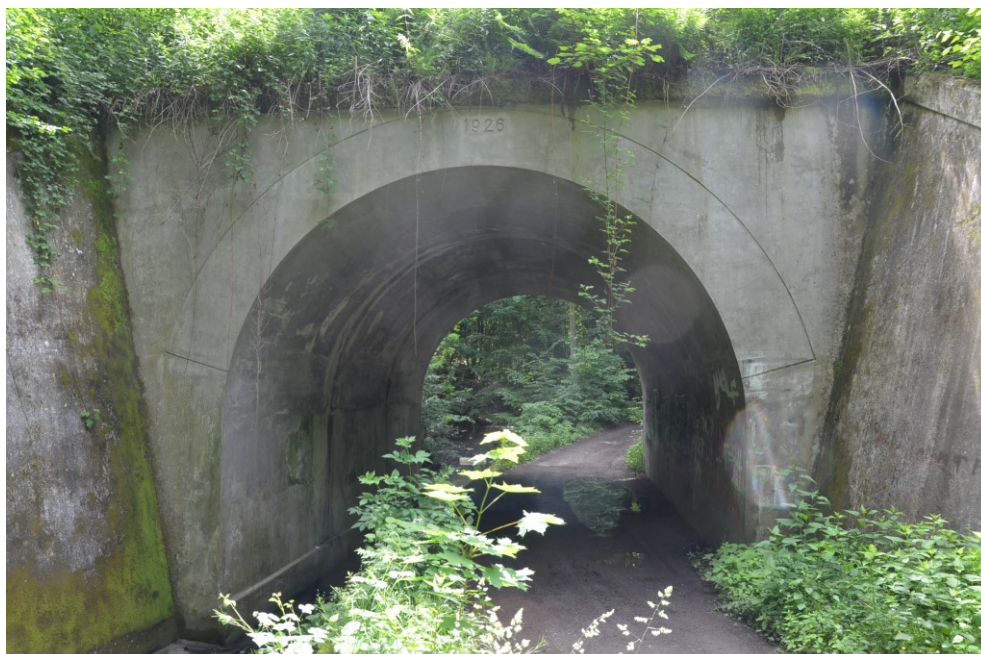
Obr.G43-04 **Průhled mostním otvorem. Pohled zprava doleva (po vodě, k silnici III/4692, ulici Kyjovické),**

- vlevo je první podpěra, levobřežní opěra, vpravo druhá podpěra, pravobřežní opěra,
- ostatní viz obr. G43-03.

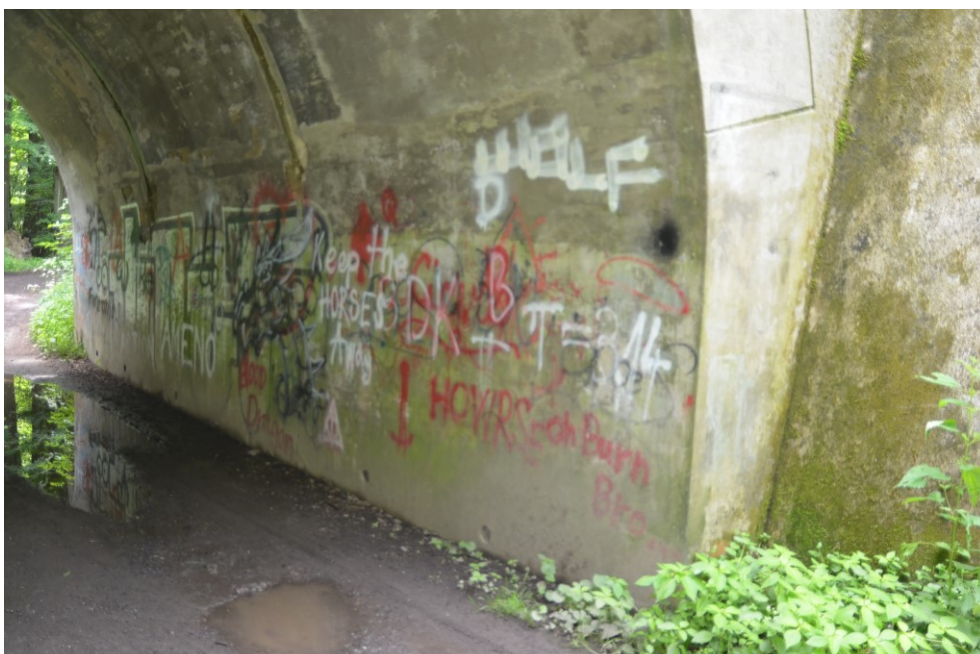
Obr.G43-12 Druhá podpěra, pravobřežní opěra. Pohled na její pravé čelo a líc zprava doleva (po vodě) a ve směru staničení,

- opěra je masivní monolitická se svislým lícem, povrch je opatřen cementovou omítkou,
- opěra trpí rozsáhlými průsaky z rubu a zamáčením ze spár mezi klenbovými pásy,
- v dolní části je celkem šest otvorů odvodňujících rub opěry,
- v dosahu sprejerů je opěra pokreslena graffiti.

- 6.1.5 **Obnažit rub opěr a křídel až na rostlý terén.** Při odtěžování zeminy respektovat statické chování klenbové konstrukce a dbát na bezpečnost práce.

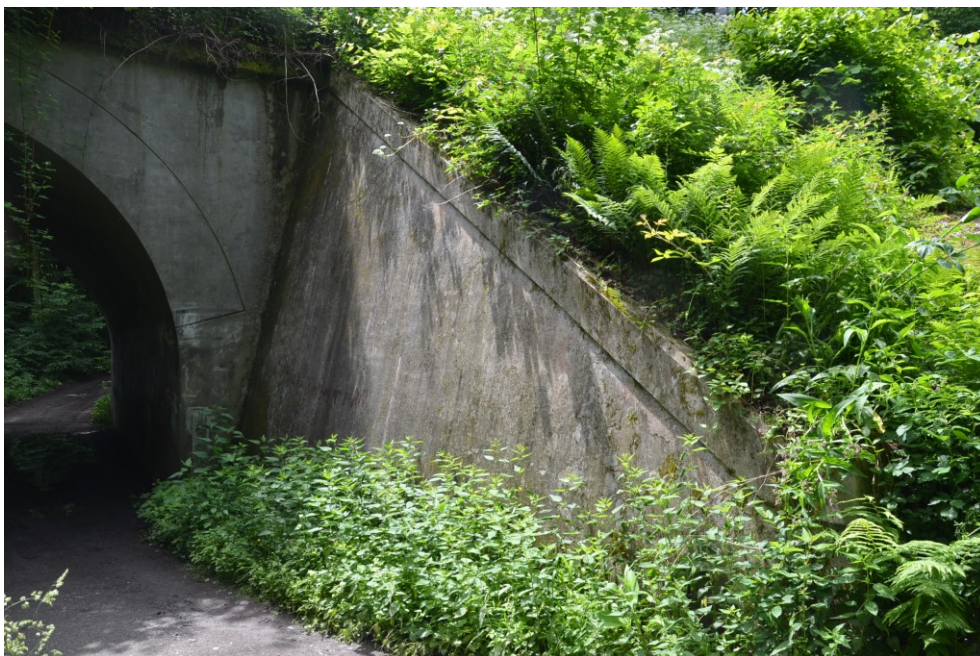
Obr.G43-16 **Pravé křídlo 2. podpěry, pravobřežní opěry. Pohled proti směru staničení a zprava doleva (po vodě),**

- křídlo je šikmé, svahové se skloněným lícem, provedené z monolitického betonu,
- temeno křídla opatřeno ŽB monolitickou římsou, ta obtěžována bujnou vegetací.

- 6.1.15 **Pravidelně čistit římsy a udržovat vegetaci v okolí mostu. Odstraňovat dřeviny v bezprostředním okolí** mostní konstrukce a to i s kořeny.
- 6.1.16 **Nejbližší Hlavní prohlídku mostu** je nutné provést v roce 2023 potom v roce 2025, pokud nebude do té doby provedena velká oprava mostu.

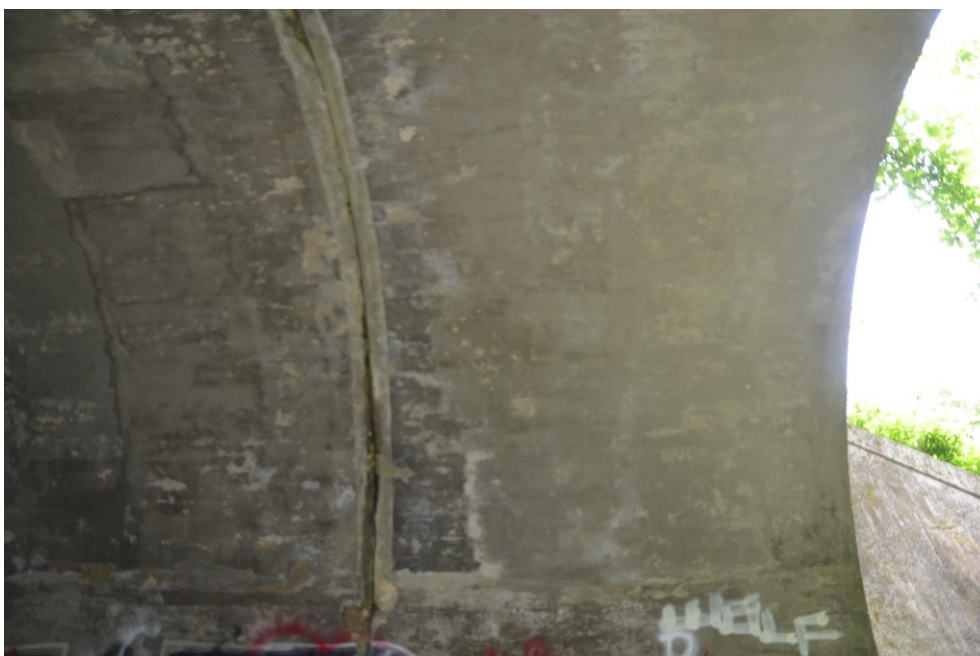
Obr.G43-24 **Druhá polovina podhledu pravého klenbového pásu nosné konstrukce. Pohled ve směru staničení,**

- nosná konstrukce je klenbová z monolitického betonu, sestává ze tří klenbových pásů,
- všechny viditelné povrchy jsou opatřeny cementovou omítkou,
- podhled nosné konstrukce trpí průsaky z rubu, zejména v okolí spár mezi klenbovými pásy,
- místy povrchové či hloubkové větrání betonu.

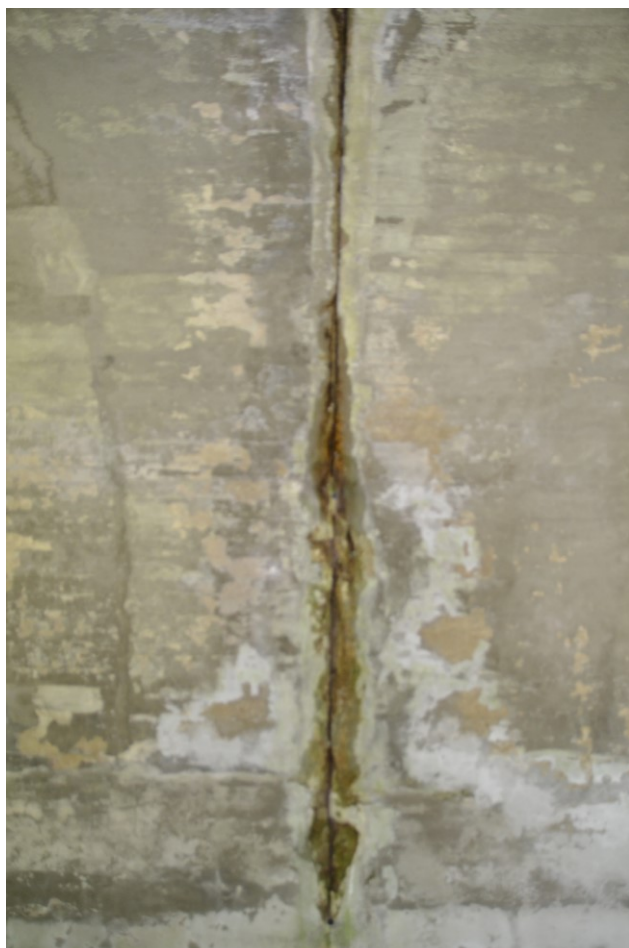
Obr.G41-25

Detail první poloviny spáry mezi levým a středním klenbovým pásem. Pohled proti směru staničení.

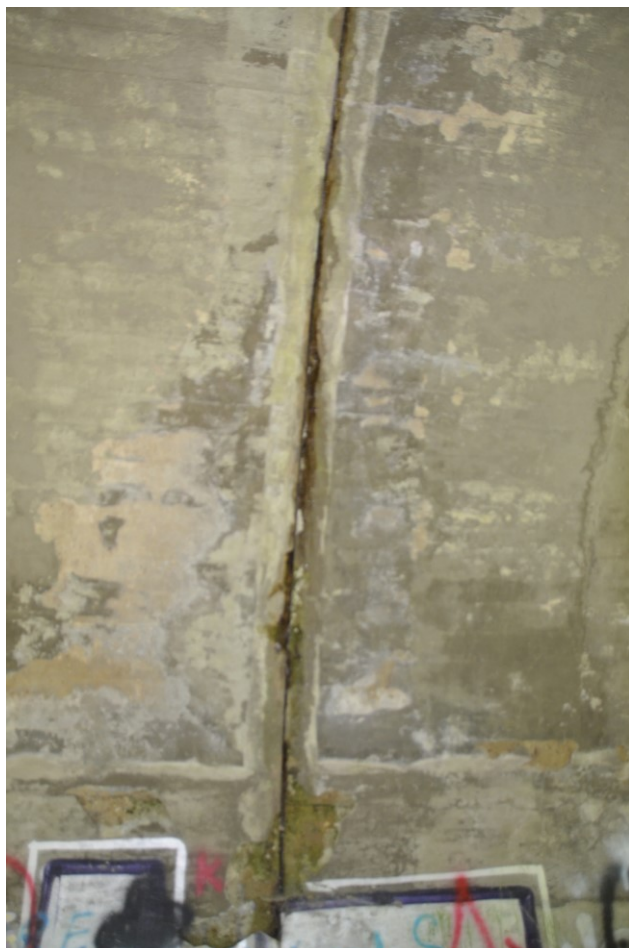
Obr.G41-26

Detail druhé poloviny spáry mezi levým a středním klenbovým pásem. Pohled ve směru staničení.

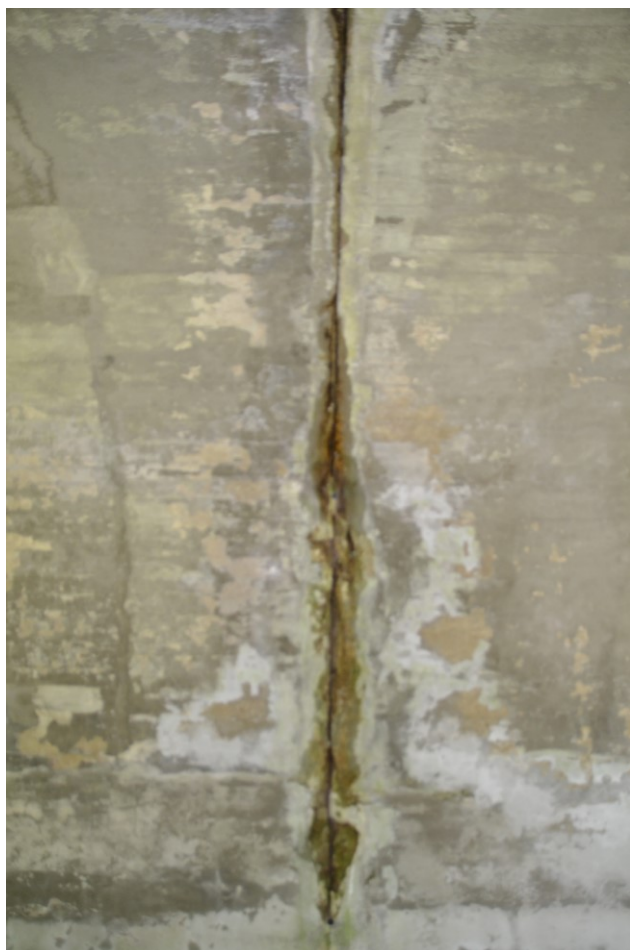
Obr.G41-27

Detail první poloviny spáry mezi středním a pravým klenbovým pásem. Pohled proti směru staničení.

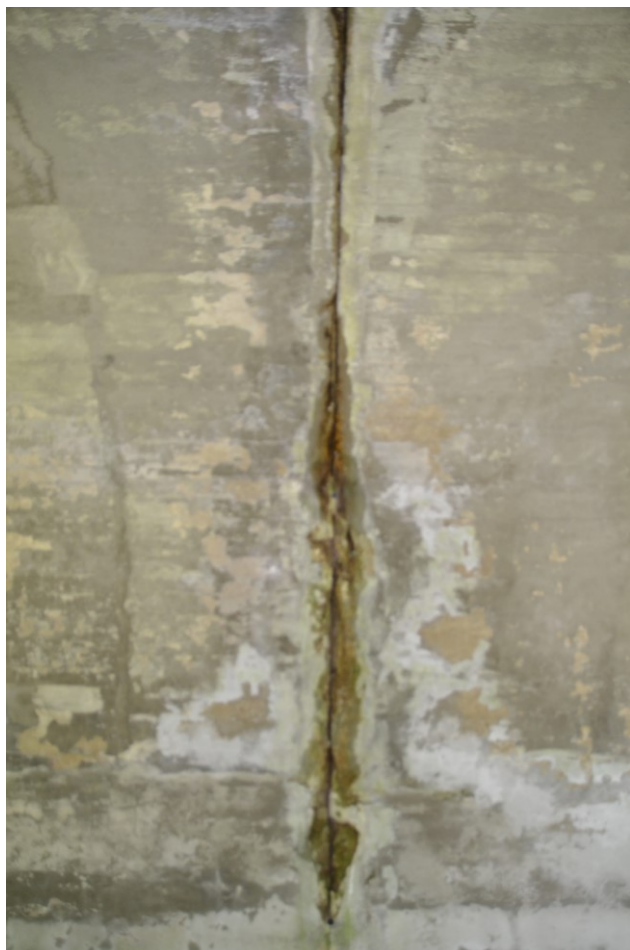
Obr.G41-28

Detail druhé poloviny spáry mezi středním a pravým klenbovým pásem. Pohled ve směru staničení.
