Statické posouzení konstrukce střechy na přetížení Hodonín – MŠ P. Jilemnického 2794/3

- 1.1. Objekt: Mateřská škola
P. Jilemnického 2794/3, 69501 Hodonín, okres Hodonín, Jihomoravský kraj
p.č. st. 2969, k.ú. Hodonín
- 1.2. Majitel: Město Hodonín, Masarykovo nám. 53/1, 69501 Hodonín

- 1.7. Účel průzkumu: Posoudit konstrukci na nové zatížení.
- 1.8. Stupeň dokumentace: Statický posudek.

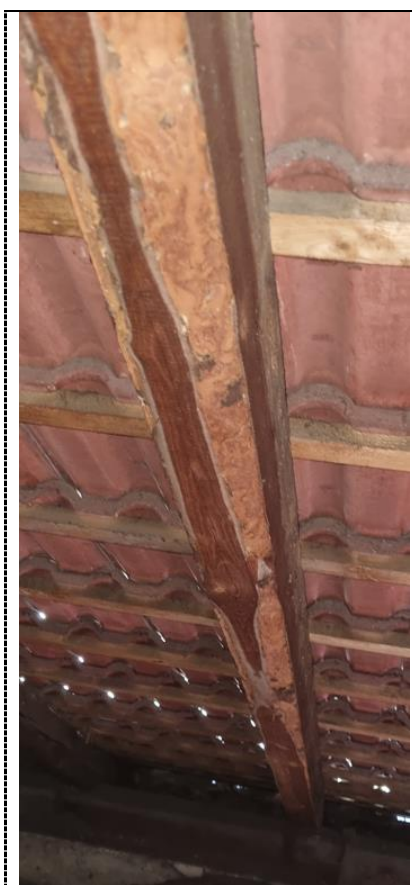
- Krokve u světlíku v jalové vazbě je přerázla po celé její výšce a v tomto místě je zajištěna z obou stran střešní latí. Viz Obr. 7
- Jedna krokve podléhá biotickým škůdcům. Viz Obr. 8

Obr. 7
Přeřízlá krokev [P1]

3.2.1.2. Krokev, která je poškozena proříznutím (viz odstavec 2.5) a zajištěna pouze latí, je potřeba vyměnit či výrazně posílit.

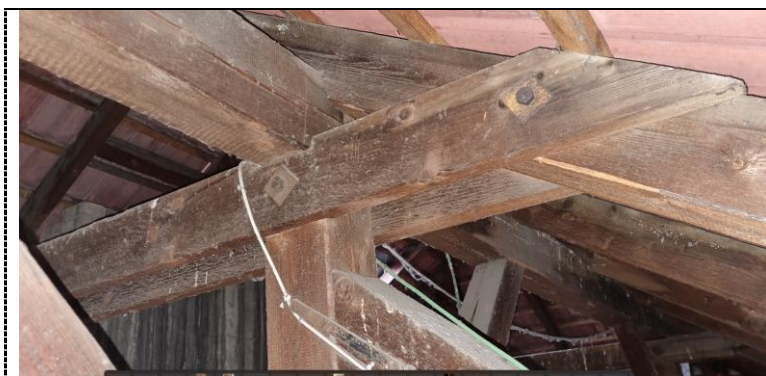
- Pečlivá prohlídka neodhalí žádné známky významného poškození, přetížení či degradace:
 - během prohlídky byly objeveny známky poškození některých dřevěných prvků biotickými škůdci, významné poškození či přetížení objeveno nebylo.

Obr. 8
Viditelně poškozená krokev biotickými škůdci [P1]

3.2.2.1. Provést projekt sanace (výměna viditelně poškozených dřevěných prvků biotickými škůdci, pro zajištění delší životnosti krovu. Jako vhodné se jeví též provedení mykologického průzkumu krovu se zaměřením na napadení konstrukcí biotickými škůdci (houby, plísňe, hmyz) a celkový stav dřevěných prvků.
