ZPRÁVA

O PROVEDENÍ STAVEBNĚ – TECHNICKÉHO PRŮZKUMU KONSTRUKCÍ STŘECH NAD OBJEKTEM HALY VOZOVNY

DPO AREÁL TRAMVAJE PORUBA

Exp. 03/2025

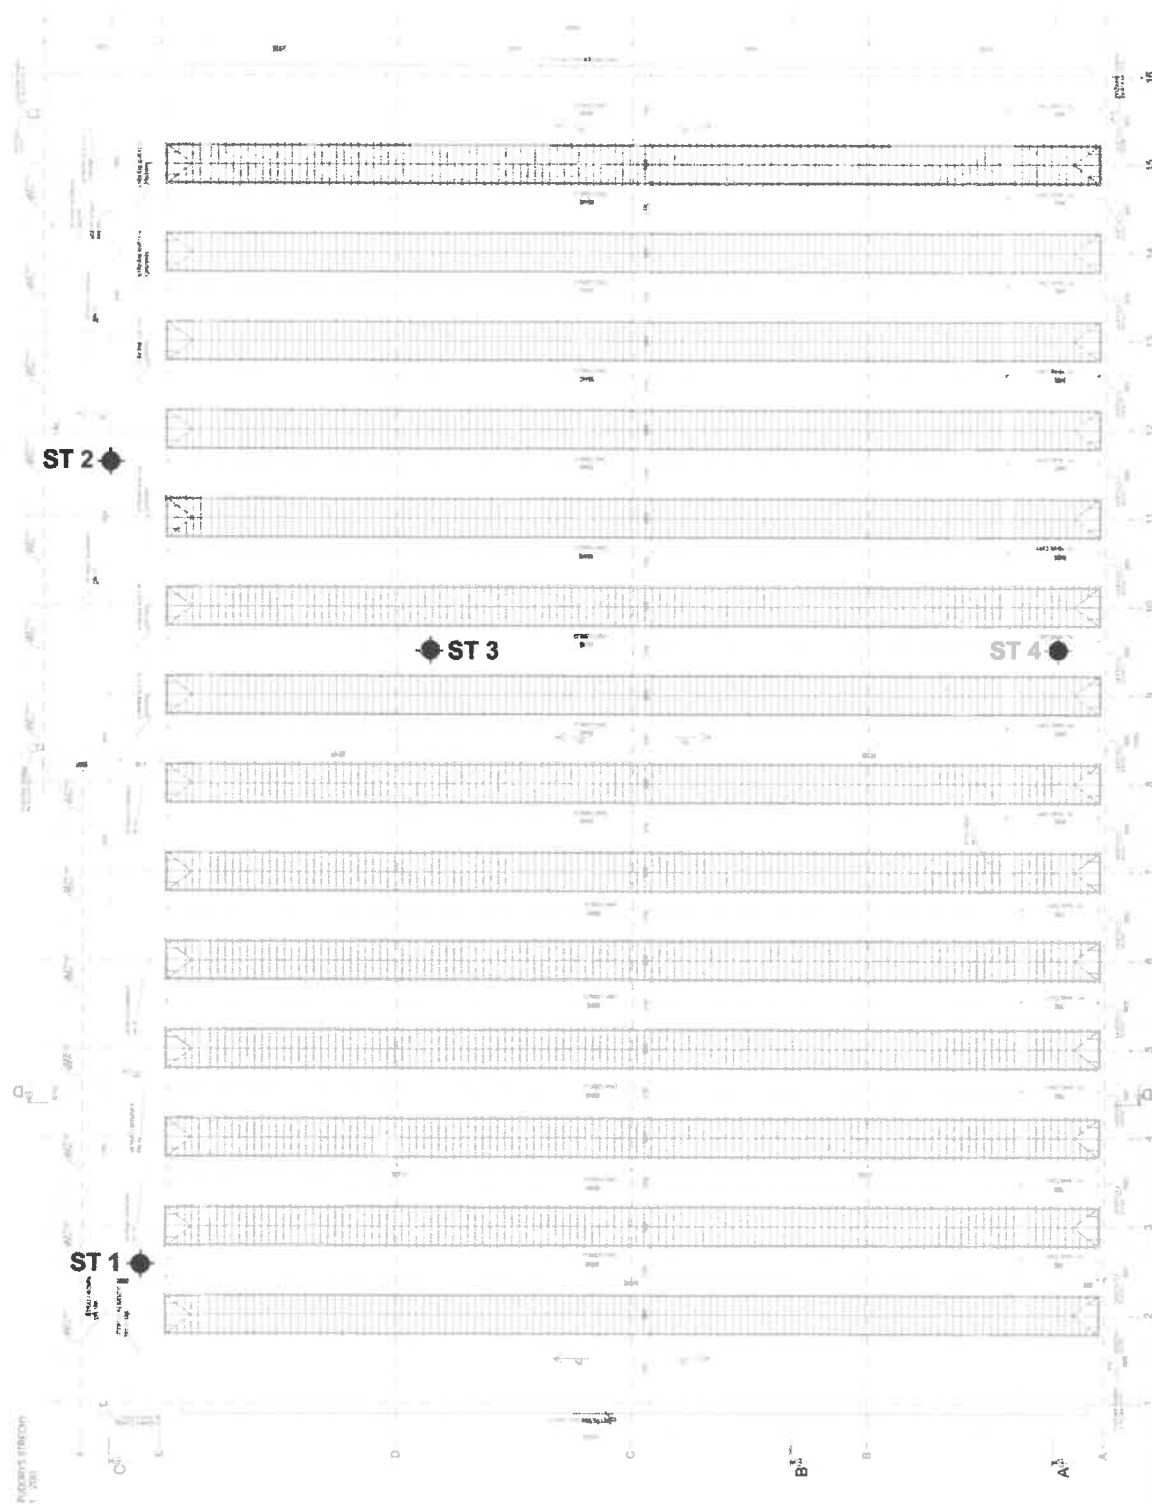
Příloha č. II – Půdorysné schéma střechy – zakreslení rozmístění sond

**Půdorysné schéma střechy
Zakreslení rozmístění sond
(bez měřítka)**
