„D.1.1.A“

TECHNICKÁ ZPRÁVA

Stavební úpravy objektu Českého rozhlasu
Osvoboditelů 187, Zlín 760 01
SO1 – OPRAVA PLOCHÉ STŘECHY

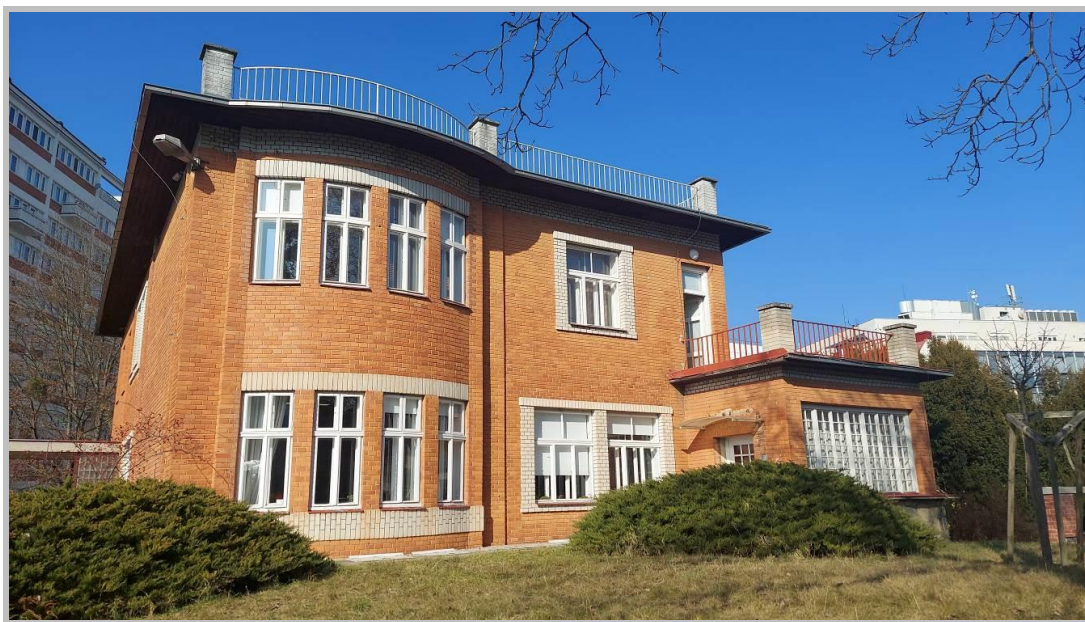
Obrázek č. 1: Pohled na řešený objekt:

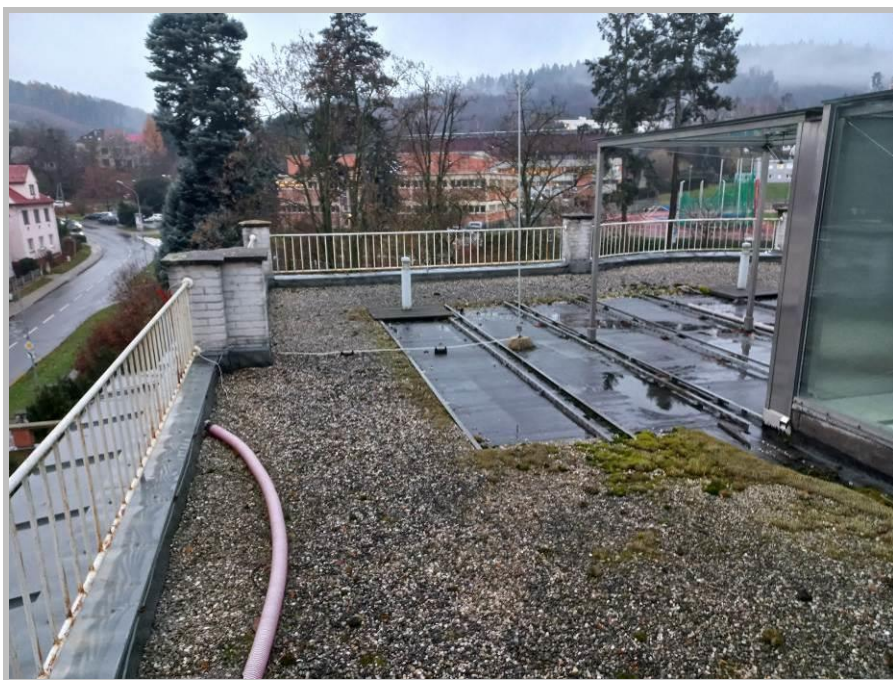
Střecha objektu navržená jako plochá, po rekonstrukci objektu v roce 2003 řešená jako částečně pochozí. Hlavní rovinu střechy lemují vyzděné sloupky, mezi které je umístěno ocelové zábradlí s tyčovou výplní. Vnější atika je oplechována PZ plechem, který přechází na svislou část konstrukce z přilehlé podstřešní římsy odvodněné žlaby a svody, která není součástí tohoto projektu a netvoří hlavní rovinu střechy.

Obrázek č. 2: Pohled na střešní, řešený plášť budovy
