**ZPRÁVA O PROVEDENÍ  
STAVEBNĚ TECHNICKÉHO PRŮZKUMU OBJEKTU  
CENTRA OBNOVY - KLÁŠTER LOUKA ZNOJMO,  
LOUCKÁ 3059/25**

**Brno, září 2017**

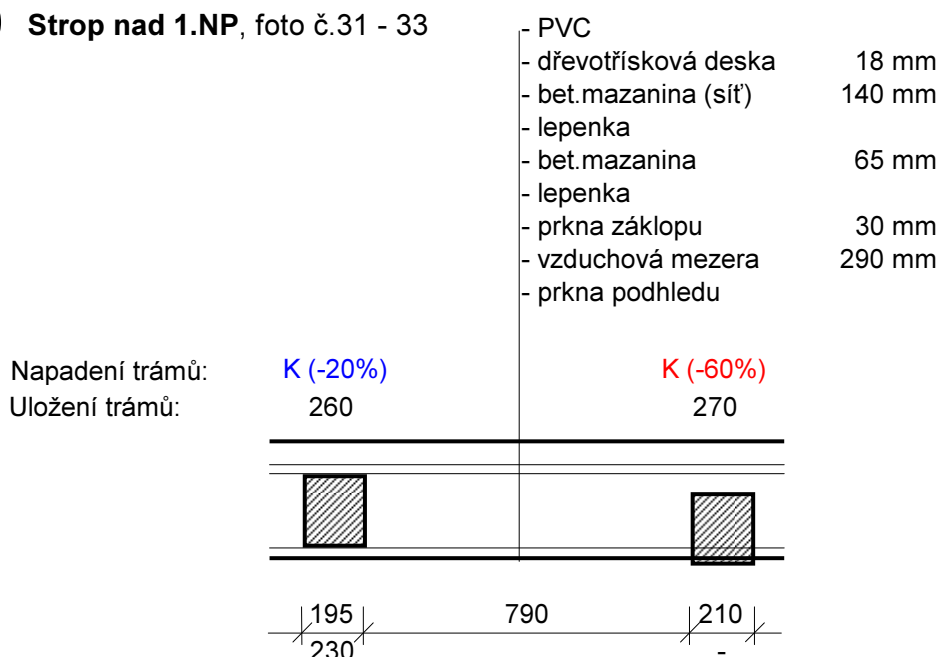
### V1 Strop nad 1.NP, foto č.31 - 33

Zjištěné skladby stropů i podlah, dimenze nosných prvků, uložení, napadení dřevokaznými škůdci (K - koniofora sklepní, Č - červotoč), % oslabení průřezové plochy trámů v uložení atd. jsou popsány na následujících schematických obrázcích. Modře jsou popsány prvky oslabené do 30% průřezové plochy a červeně o více než cca 30% průřezové plochy.

- Více poškozené stropy bude samozřejmě nutno provést nově.
- Ponechané dřevěné stropní konstrukce by bylo vhodné důkladně očistit a v místech výskytu dřevokazných škůdců je i naimpregnovat.

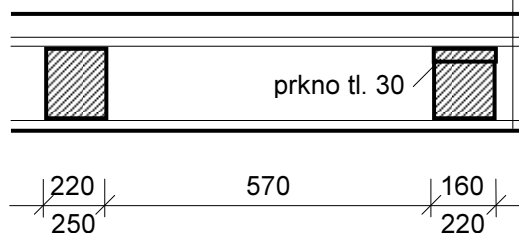
### V3

Č (-20%)  
280

- PVC	
- dřevotřísková deska	16 mm
- betonová mazanina	190 mm
- prkna záklopu	30 mm
- vzduchová mezera	250 mm
- prkna podhledu

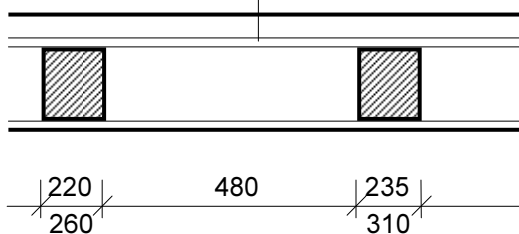
## V4

Č (-20%)  
210

- půdovky	50 mm
- násyp (sut')	60 mm
- prkna záklopu	30 mm

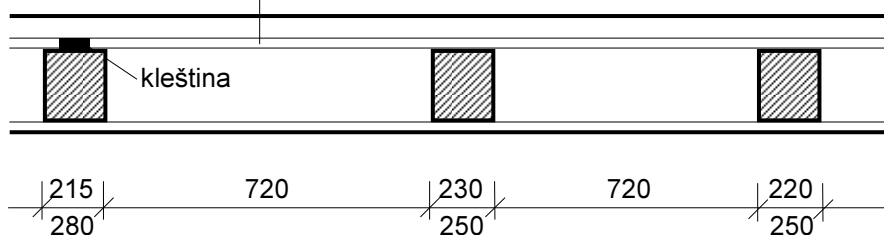
**V5**

Č (-10%)  
220

Č (-40%)  
200

- půdovky	50 mm
- násyp (suť)	30 mm
- prkna záklopu	25 mm
