**Stavebně technický průzkum  
ŽB prefabrikátů svislé konstrukce haly trolejbusů  
v Areálu vozovny DPO, Sokolská třída 3243/64,  
702 00 Ostrava – Moravská Ostrava**

**ODBORNÝ POSUDEK  
(STP\_2409/LZ)**

Duben 2024

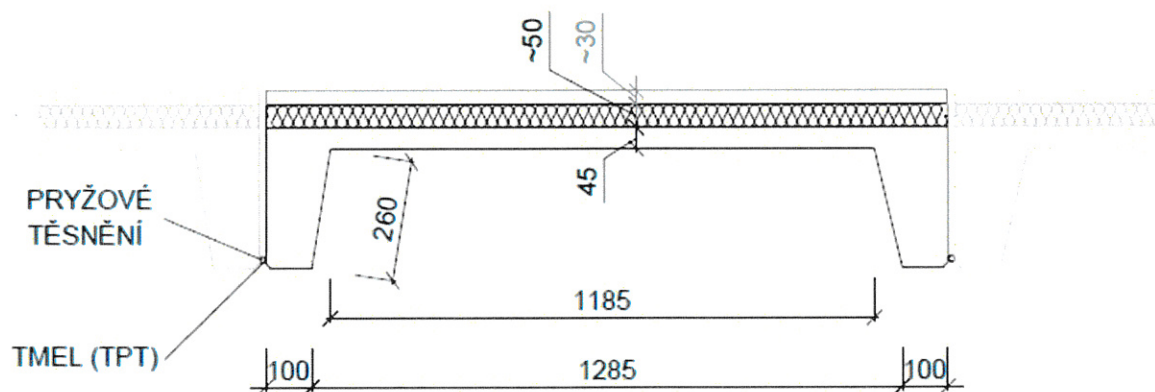
Na povrchu svislých dílců posuzované haly bylo pozorováno výrazné poškození žeber, a to do výšky cca 300-400 mm od úrovně spádového betonu nad roznášecím (základovým) prahem. Poškození je způsobeno odstříkující vodou, karbonatací betonu a vzlínáním vody po obnažené výztuži. Hloubka poškození je cca 20-40 mm. Dalším poškozením svislých prefabrikátů jsou trhliny podél hran žeber, kdy cca 40-50% hran je narušeno odprsky krycí vrstvy výztuže. Poškození hran byla pozorována na 80-100% jejich délky (tj. výšky stěnového prefabrikátu).

Obr. 2: Řez svislým prefabrikátem obvodové stěny haly  
(tloušťka vnitřní (interiérové) krycí desky nebyla ověřena, ale pouze převzata z historických materiálů)
