- LEGENDA
- Osa komunikace
- TECHNOLOGIE OPRAVY KOMUNIKACE:
- Frézování asfaltové vrstvy ACO tl. 40 mm, dle dgn ZAS T1 - vyfrézovaný materiál odkupuje zhotovitel.

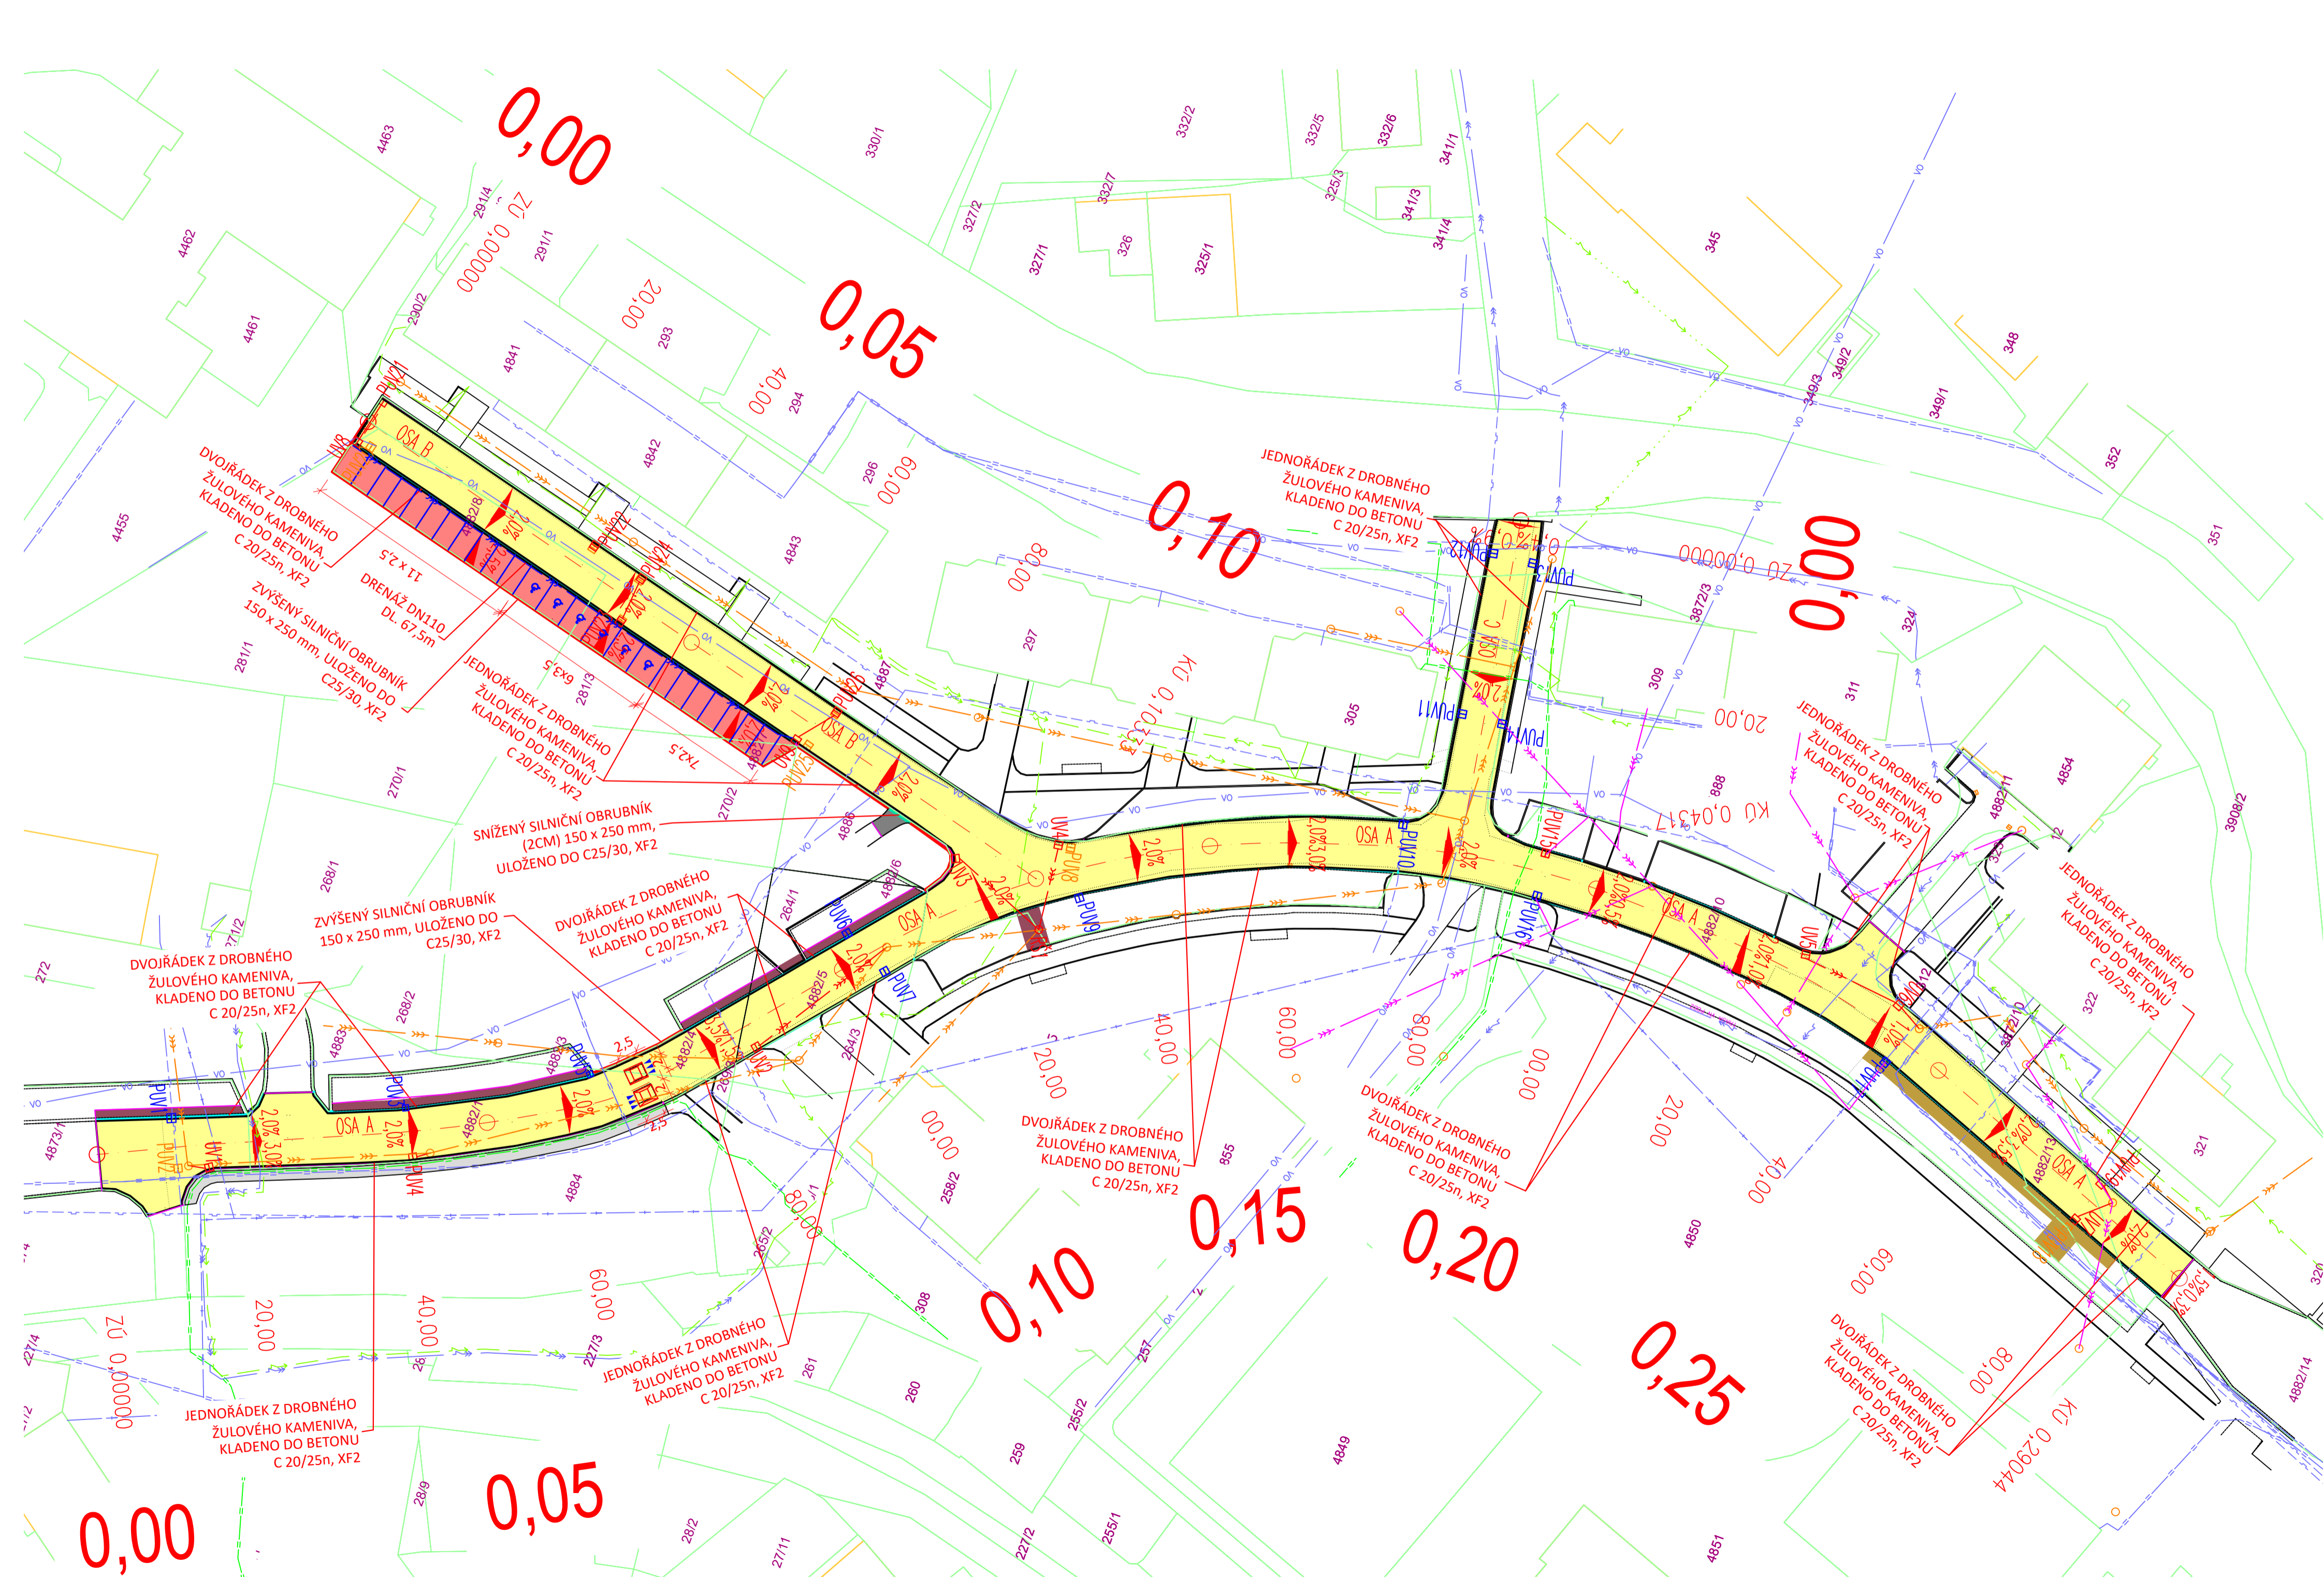
- Frézování asfaltové vrstvy ACL tl. 70 mm, dle dgn ZAS T1 - vyfrézovaný materiál odkupuje zhotovitel.

- Po odfrézování stávajících asfaltových vrstev bude provedeno zhutnění stávajících konstrukčních vrstev komunikace a následně provedení SZZ + vizuální prohlídka odfrézovaného povrchu za účelem vyznačení lokálních sanací na základně výsledků SZZ při nedosažení požadavku Edef2,min = 80 MPa.

- Provedení lokálních sanací ve vyznačených místech (předpoklad 50% celk. plochy):

- Odkop štěrkodrti / podložní zeminy tl. 370 mm.

- Provedení vrstvy štěrkodrti ŠDa fr. 0/63, ČSN 73 6126-1, TKP kap.5, tl. 220 mm.

- Provedení vrstvy štěrkodrti ŠDa fr. 0/32, ČSN 73 6126-1, TKP kap.5, tl. 150 mm.

- Nanesení infiltračního postřiku PI-C, ČSN 73 6129, TKP kap.7, 1,0 kg/m2.

- Nanesení spojovacího postřiku PS-C, ČSN 73 6129, TKP kap.7, 1,0 kg/m2.

- Pokládka ACL 16+ (50/70), ČSN 73 6121, TKP kap.7, tl. 60 mm.

- Očištění povrchu, nanesení spojovacího postřiku, PS-C, ČSN 73 6129, TKP kap.7, 0,6 kg/m2.

- Pokládka ACO 11+ (50/70), ČSN 73 6121, TKP kap.7, tl. 50 mm.

Navrženým způsobem opravy nedojde k nadvýšení povrchu. Vyrovnaním nerovností a srovnáním příčných sklonů dojde pouze lokálně k výškové úpravě nivelety.

- TECHNOLOGIE OPRAVY PARKOVIŠTĚ:
- Frézování asfaltové vrstvy ACO tl. 40 mm, dle dgn ZAS T1 - vyfrézovaný materiál odkupuje zhotovitel.
