Změna projektu 2/2014

Obnova ovocných alejí v okolí obce Vrskmaň

Název studie: Obnova ovocných alejí v okolí obce Vrskmaň

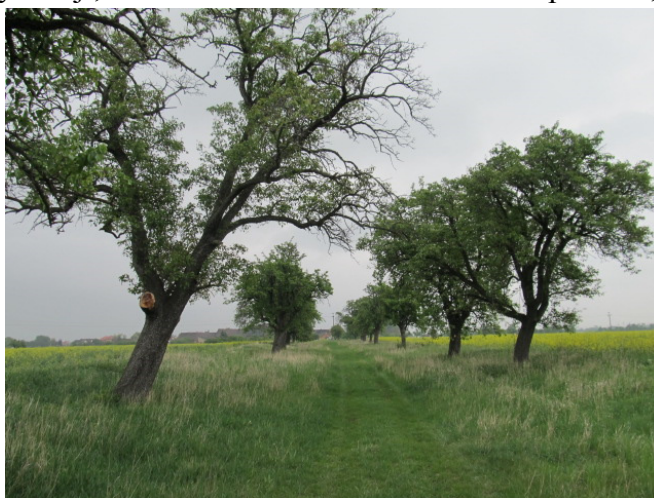
V rámci inventarizace bylo provedeno polohopisné zaměření současných dřevin na stanovišti. Inventarizace dřevin byla provedena u čtyř alejí, na všech dominovala hrušeň Koporečka, pouze lokálně se vyskytovaly i jiné dřeviny. Pro evidenci alejí byla použita metodika nevládní organizace Arnika, která se alejím dlouhodobě věnuje v rámci svého samostatného programu. Na všech čtyřech alejích bylo dohromady evidováno 127 dřevin. Dřeviny byly v dobrém zdravotním stavu neohrožující provozní bezpečnost. Z hlediska fyziologického stáří a biomechaniky dřevin však byly patrné znaky stárnutí. Snižování průběžného růstu větví, defoliace, nízká plodnost aj.

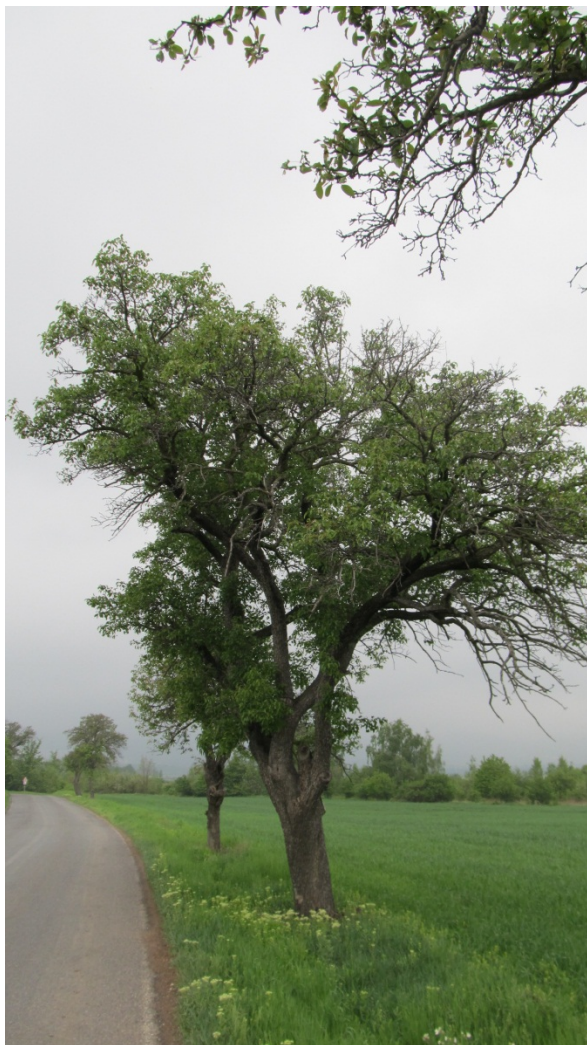
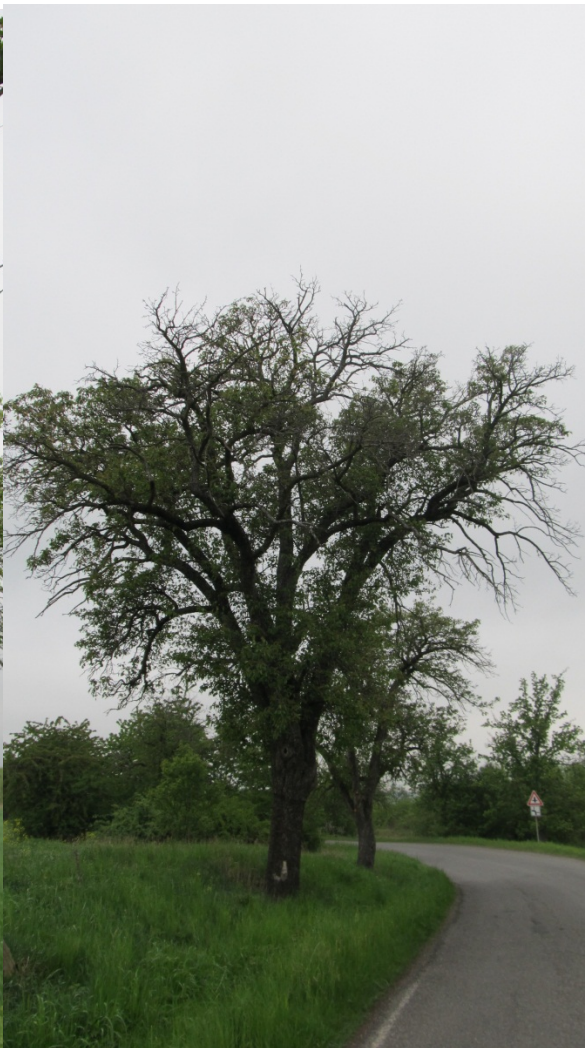
Obrázek 5 Alej č. 1

Obrázek 6 Alej č. 1

Označení aleje	ALEJ č. 1				
Obecné informace					
Kraj	ORP	Katastrální území	Parcelní číslo	Vlastník parcely	
Ústecký		Vrskmaň	571/1	Česká republika	
Informace o aleji					
Typ aleje	Počet řad stromů	Způsob výsadby	Délka stromořadí	Počet stromů	Rok výsadby
otevřená	1/ oboustranně	pravidelný	311m	20 (8P, 12L)	
Skupina dřevin	Převládající dřevina	Prům. výška aleje	Spon	Účin v krajině	
ovocná	hrušeň Koporečka	6	7	dotvářející	
Popis					
Jedná se o alej situovanou kolem příjezdové cesty III. třídy do obce Vrskmaň. v současnosti je původní spon výsadby ve vzdálenosti 12 m značně narušen, výpadkem dřevin, které odumírají vzhledem k jejich stáří. Dominantním druhem v aleji je hrušeň Koporečka, tento druh je na začátku obce při zatáčce doplněn náletovými druhy listnatých keřů, například Prunus spinosa nebo Rosa canina.					
Poznámky					
Při realizaci výsadby je potřeba respektovat a zachovat vjezdy pro zemědělskou techniku na navazující zemědělské pozemky.

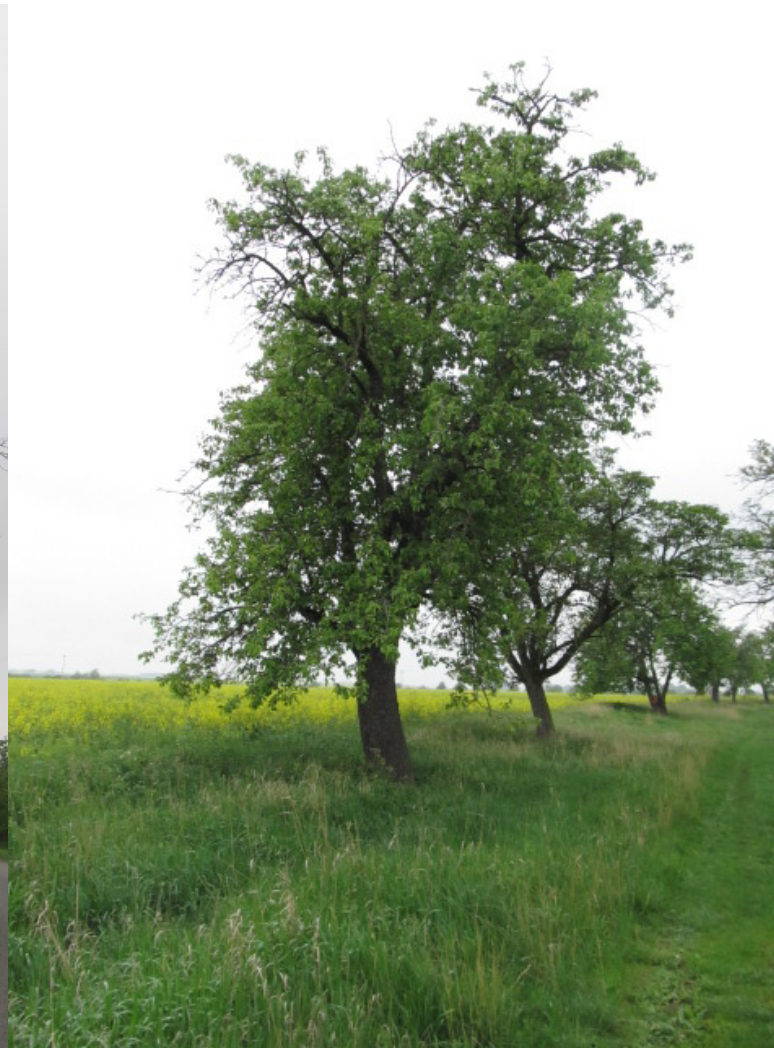
Obrázek 7 Alej č. 2

Označení aleje	ALEJ č. 2				
Obecné informace					
Kraj	ORP	Katastrální území	Parcelní číslo	Vlastník parcely	
Ústecký		Vrskmaň	526	Obec Vrskmaň	
Informace o aleji					
Typ aleje	Počet řad stromů	Způsob výsadby	Délka stromořadí	Počet stromů	Rok výsadby
otevřená	1/ oboustranně	pravidelný	613m	62 (22P, 40L)	
Skupina dřevin	Převládající dřevina	Prům. výška aleje	Spon	Účin v krajině	
ovocná	hrušeň Koporečka	6	7	dotvářející	
Popis					
Jedná se o zachovalou alej kolem nezpevněné polní cesty spojující obec Vrskmaň s obcí Zaječice. Původní sedmimetrový spon výsadby je i v tomto případě narušen výpadkem, odumřelých nebo v důsledku zdravotního stavu, odstraněných dřevin. Alej je jediným vegetačním prvkem v komplexu zemědělských polí na západ od obce Vrskmaň.					
Poznámky					
Při realizaci výsadby je potřeba respektovat a zachovat vjezdy pro zemědělskou techniku na navazující zemědělské pozemky.

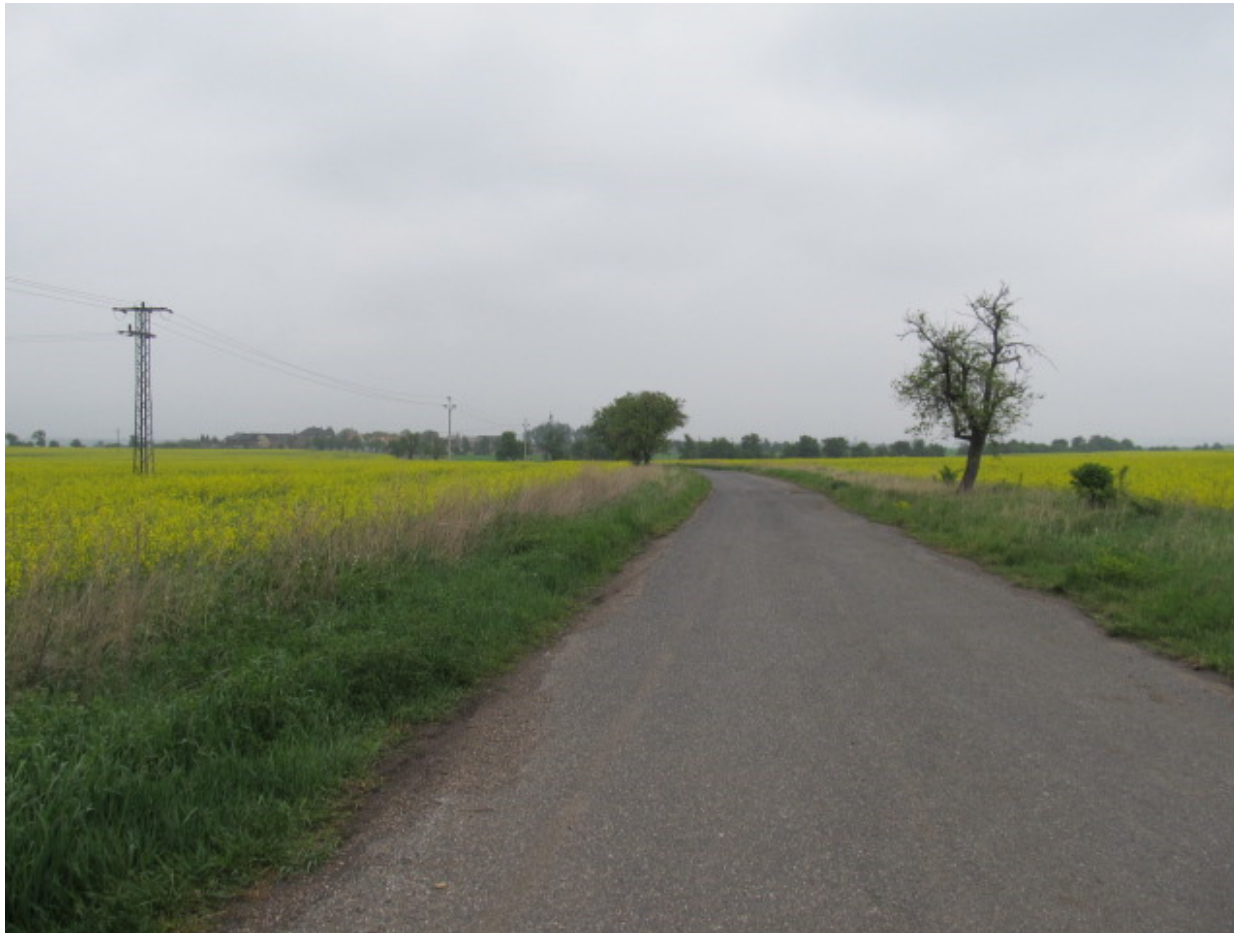
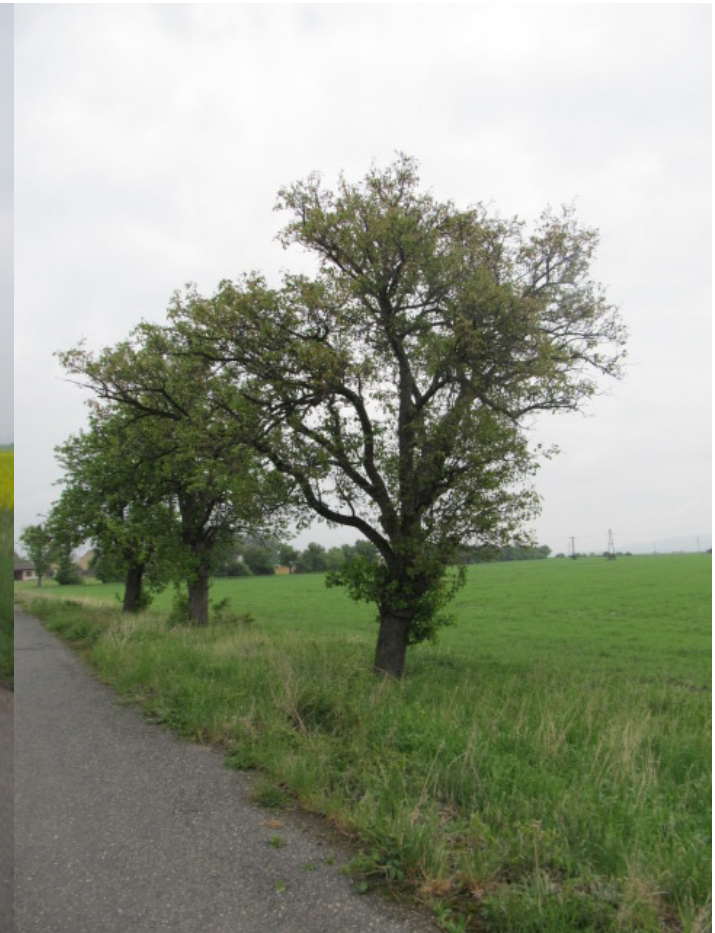
Obrázek 8 Alej č. 3

Obrázek 9 Alej č. 3

Označení aleje	ALEJ č. 3				
Obecné informace					
Kraj	ORP	Katastrální území	Parcelní číslo	Vlastník parcely	
Ústecký		Vrskmaň	571/1	Česká republika	
Informace o aleji					
Typ aleje	Počet řad stromů	Způsob výsadby	Délka stromořadí	Počet stromů	Rok výsadby
otevřená	1/ oboustranně	pravidelný	598m	21 (10P, 11L)	
Skupina dřevin	Převládající dřevina	Prům. výška aleje	Spon	Účin v krajině	
ovocná	hrušeň Koporečka	6	7	dotvářející	
Popis					
Jedná se o alej vedoucí kolem asfaltové komunikace vedoucí směrem na obec Pasovice a objížděkou do obce Okořín. V této části byly stromy zachovány jen v minimálním počtu. U této aleje bude zapotřebí dodržet ochranné pásmo el. Vedení. Lze zde pozorovat lokální výsadbu odrostků, kteří však bez ochrany a bez zapěstované koruny, trpí okusem zvěří.					
Poznámky					
Při realizaci výsadby je potřeba respektovat a zachovat vjezdy pro zemědělskou techniku na navazující zemědělské pozemky a ochranné pásmo nadzemního el. Vedení.
