Projektant	Vypracoval	Č. osvědčení	Stupeň PD:	Projekt
Ing. Čeleda	Ing. Holoubek		Místo:	Znojmo
NÁVRH STATICKÉHO ZAJIŠTĚNÍ OPĚRNÉ ZDI PŘI OBJEKTU KOŽELUŽSKÁ 566/16 parc.č. 741 v k.ú. Znojmo-město			Formát:	A4
			Datum:	II / 2018
Investor:	Město Znojmo, Obroková 1/12, 66902 Znojmo		Měřítko:	Č. výkresu:
Obsah:	OPĚRNÁ STĚNA - POHLED		1:50	02

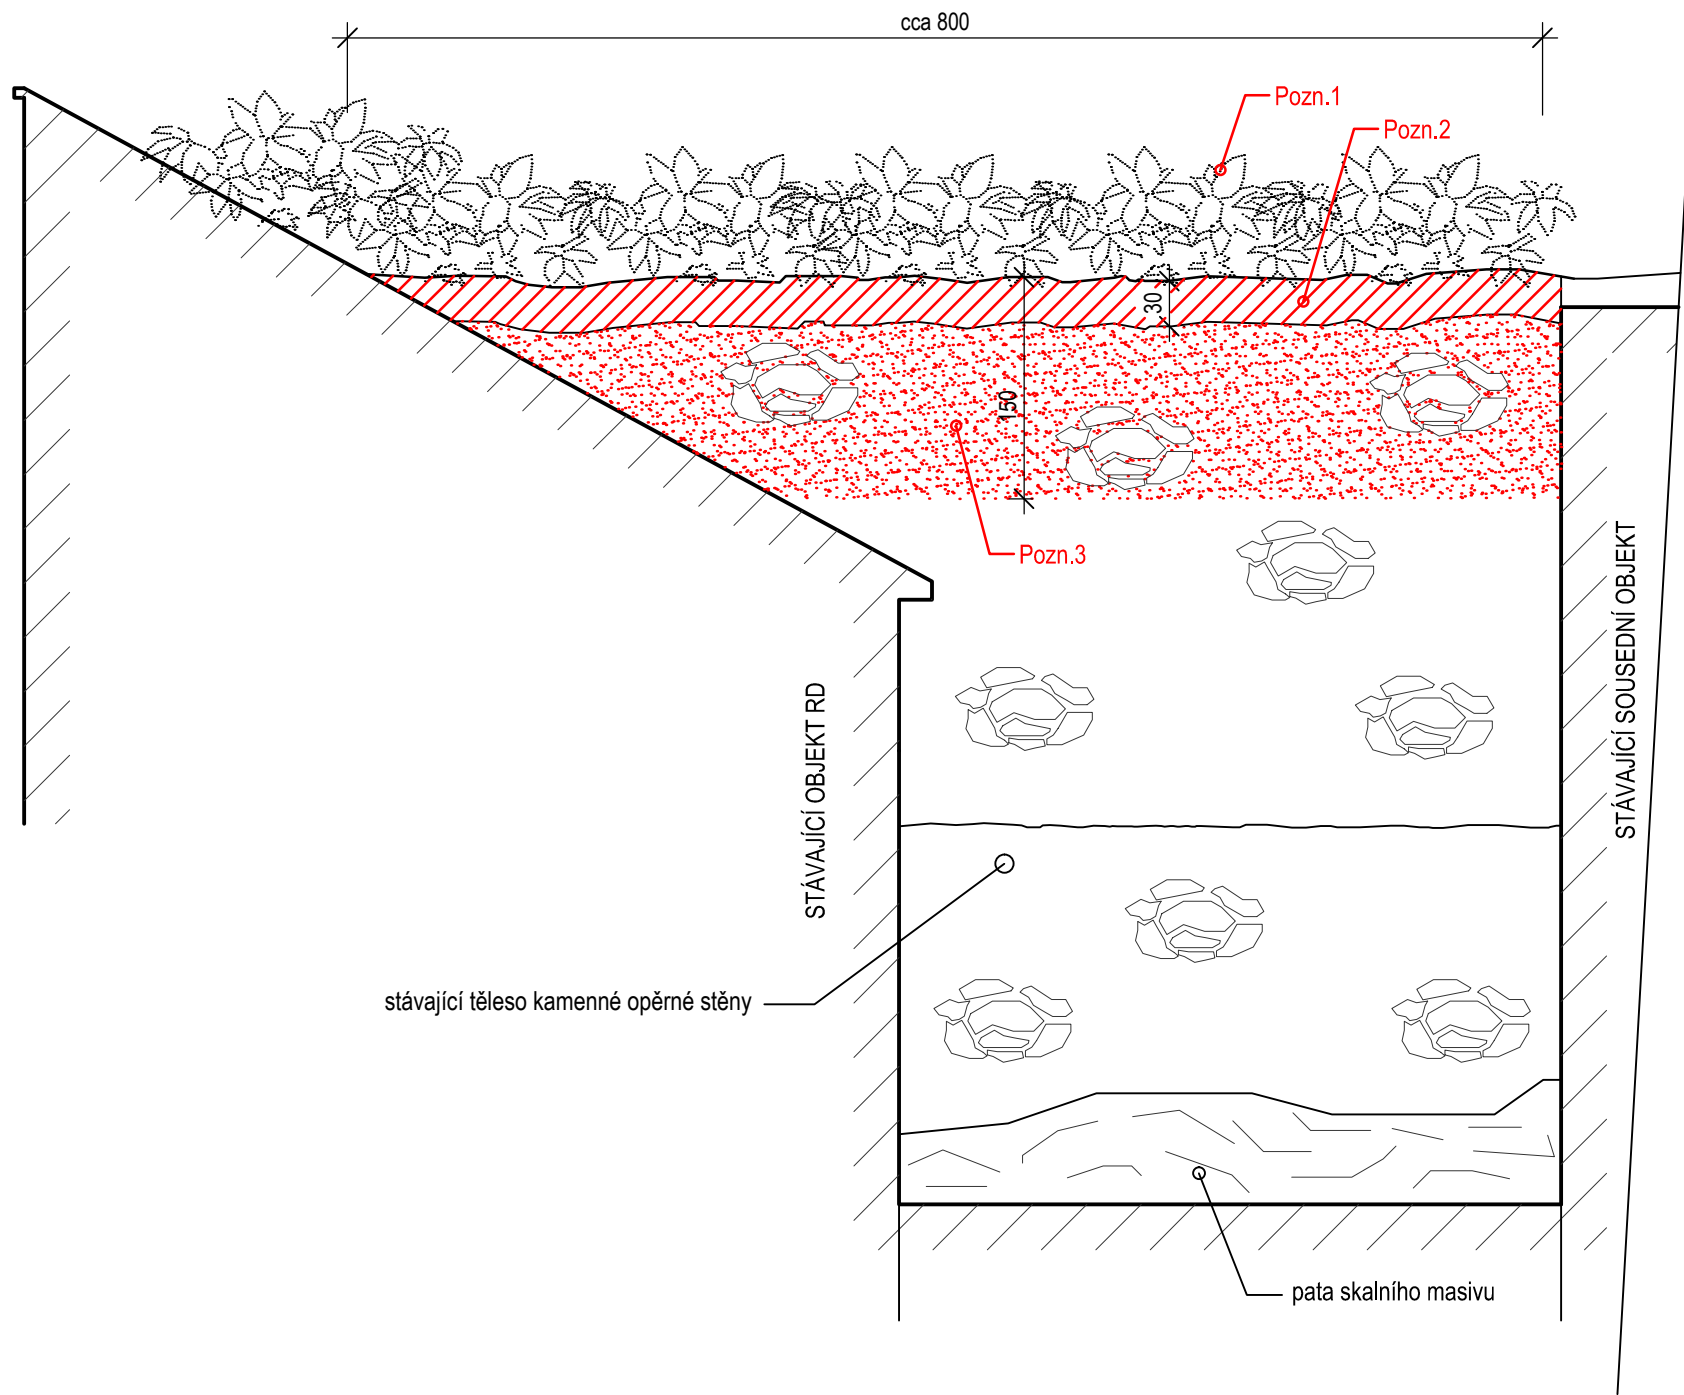
POZNÁMKA 1
- VEGETACE Z KORUNY A TĚLESA OPĚRNÉ STĚNY V ŘEŠENÉM ÚSEKU BUDE ODSTRANĚNA!

POZNÁMKA 2
- DEGRADOVANÉ A NESOUDRŽNÉ ZDIVO (ZEJMÉNA KORUNA ZDI), BUDE V NUTNÉM ROZSAHU (CCA 20-30 cm SHORA) ROZEBRÁNO A NÁSLEDNĚ ZPĚTNĚ VYZDĚNO Z PŮVODNÍHO MATERIÁLU - KAMENE STEJNÉHO DRUHU, BARVY A VELIKOSTI JAKO JE KÁMEN STÁVAJÍCÍ, TZN. POCHÁZEJÍCÍHO Z ROZEBRANÝCH K-C, NA MALTO O PEVNOSTI V TLAKU 5,0 MPa. VĚTŠÍ SPÁRY ZDIVA BUDOU VYKLÍNOVÁNY MENŠIMI KAMENY. OPRAVOVANÁ KORUNA ZDI BUDE KOPÍROVAT PŮVODNÍ TVAR KORUNY ZDI.
TL. KORUNY BUDE ZACHOVÁNA - 45 cm.

POZNÁMKA 3
- STÁVAJÍCÍ ZDIVO BUDE DŮKLADNĚ OČIŠTĚNO A NÁSLEDNĚ VYSPÁROVÁNO MALTOU S PEVNOSTÍ V TLAKU 5,0 MPa. MALTA NEBUDE PŘETAHOVÁNA PŘES LÍC KAMENE. ROZSAH SPÁROVÁNÍ BUDE CCA 1,50 m OD KORUNY STĚNY!
