Řez A02 BP

| Název akce: | „Regenerace bytového fondu Mírová Osada ulice Sionkova a ulice 8. března“ | Datum | březen 2020 |
| Název výkresu: | Řez A02 BP | Číslo výkresu | D.1.1.14 |

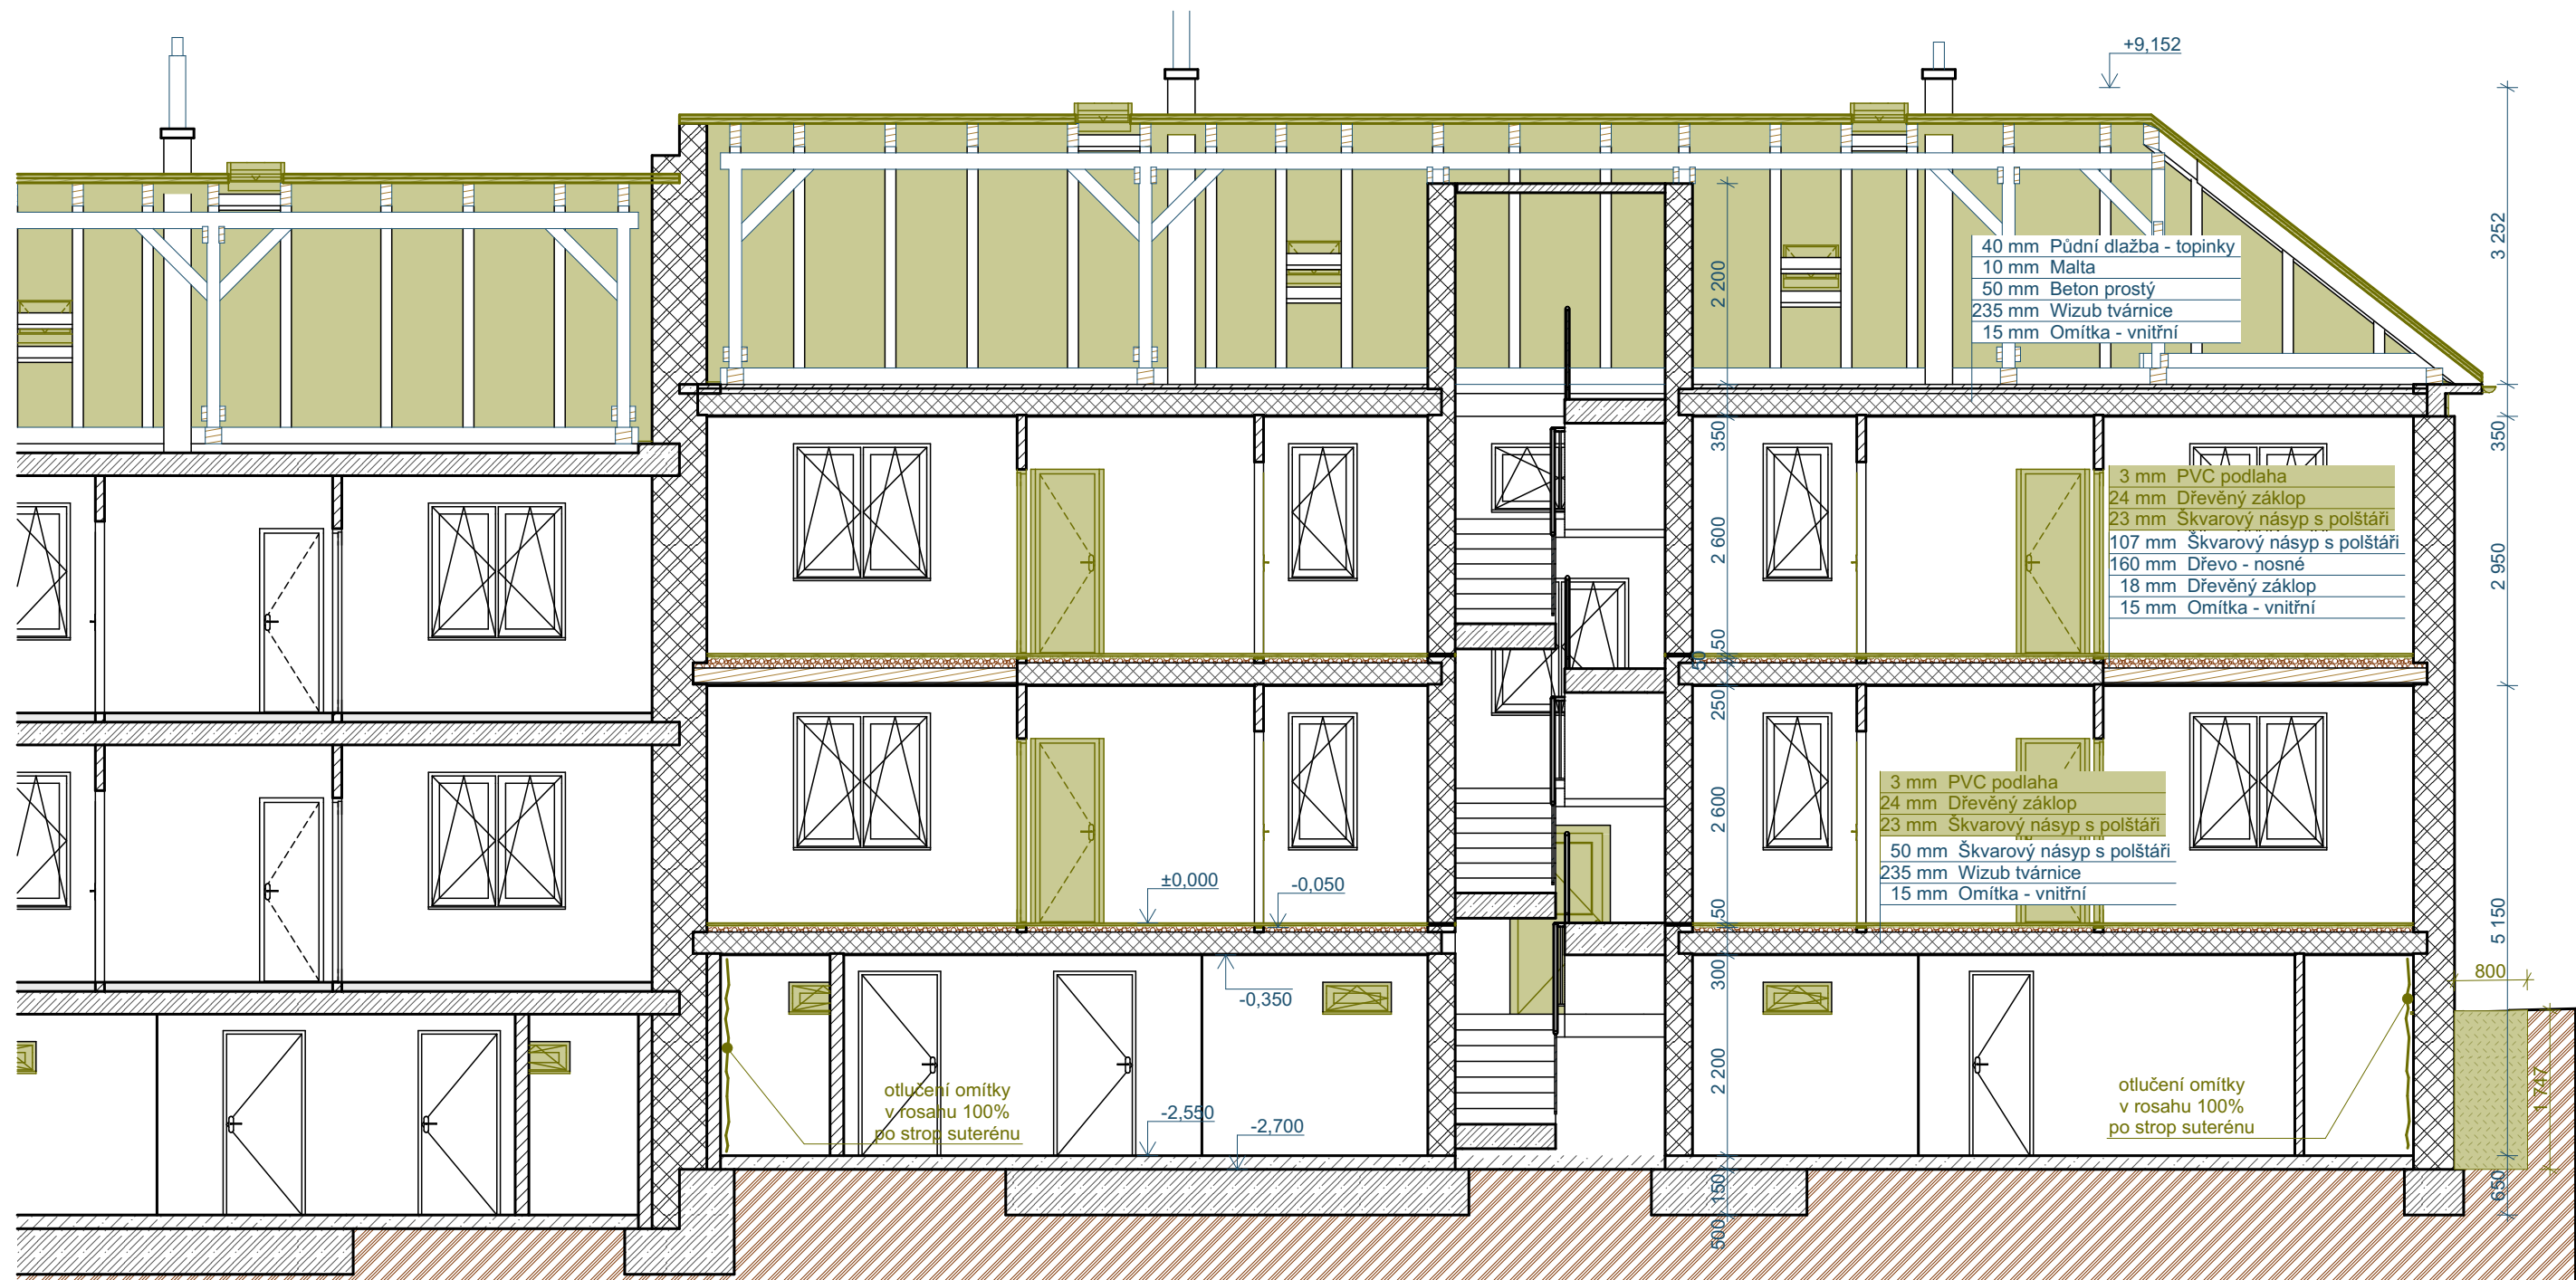
- Demontáže a bourací práce vyznačeny zeleně
- Oklepání stávající nesoudržné omítky na fasádě BD, předpoklad 30% plochy
- Demontáž okapového chodníku z bet. dlaždic šířky 500mm
- Demontáž lan hromosvodu
- Demontáž větracích mřížek do spíží
- Demontáž oplechování parapetů
