Investor:	Statutární město Ostrava, městský obvod Slezská Ostrava Těšínská 138/35, 710 16 Ostrava-Slezská Ostrava		
Název akce:	„Regenerace bytového fondu Mírová Osada ulice Sionkova a ulice 8. března“	Datum	březen 2020
		Stupeň PD	DPS
		Formát	A3
Místo:	Sionkova 1503/1, 713 00 Slezská Ostrava	Měřítko	1:75
		Číslo výkresu	D.1.1.13
Název výkresu:	Řez A01, A03 BP

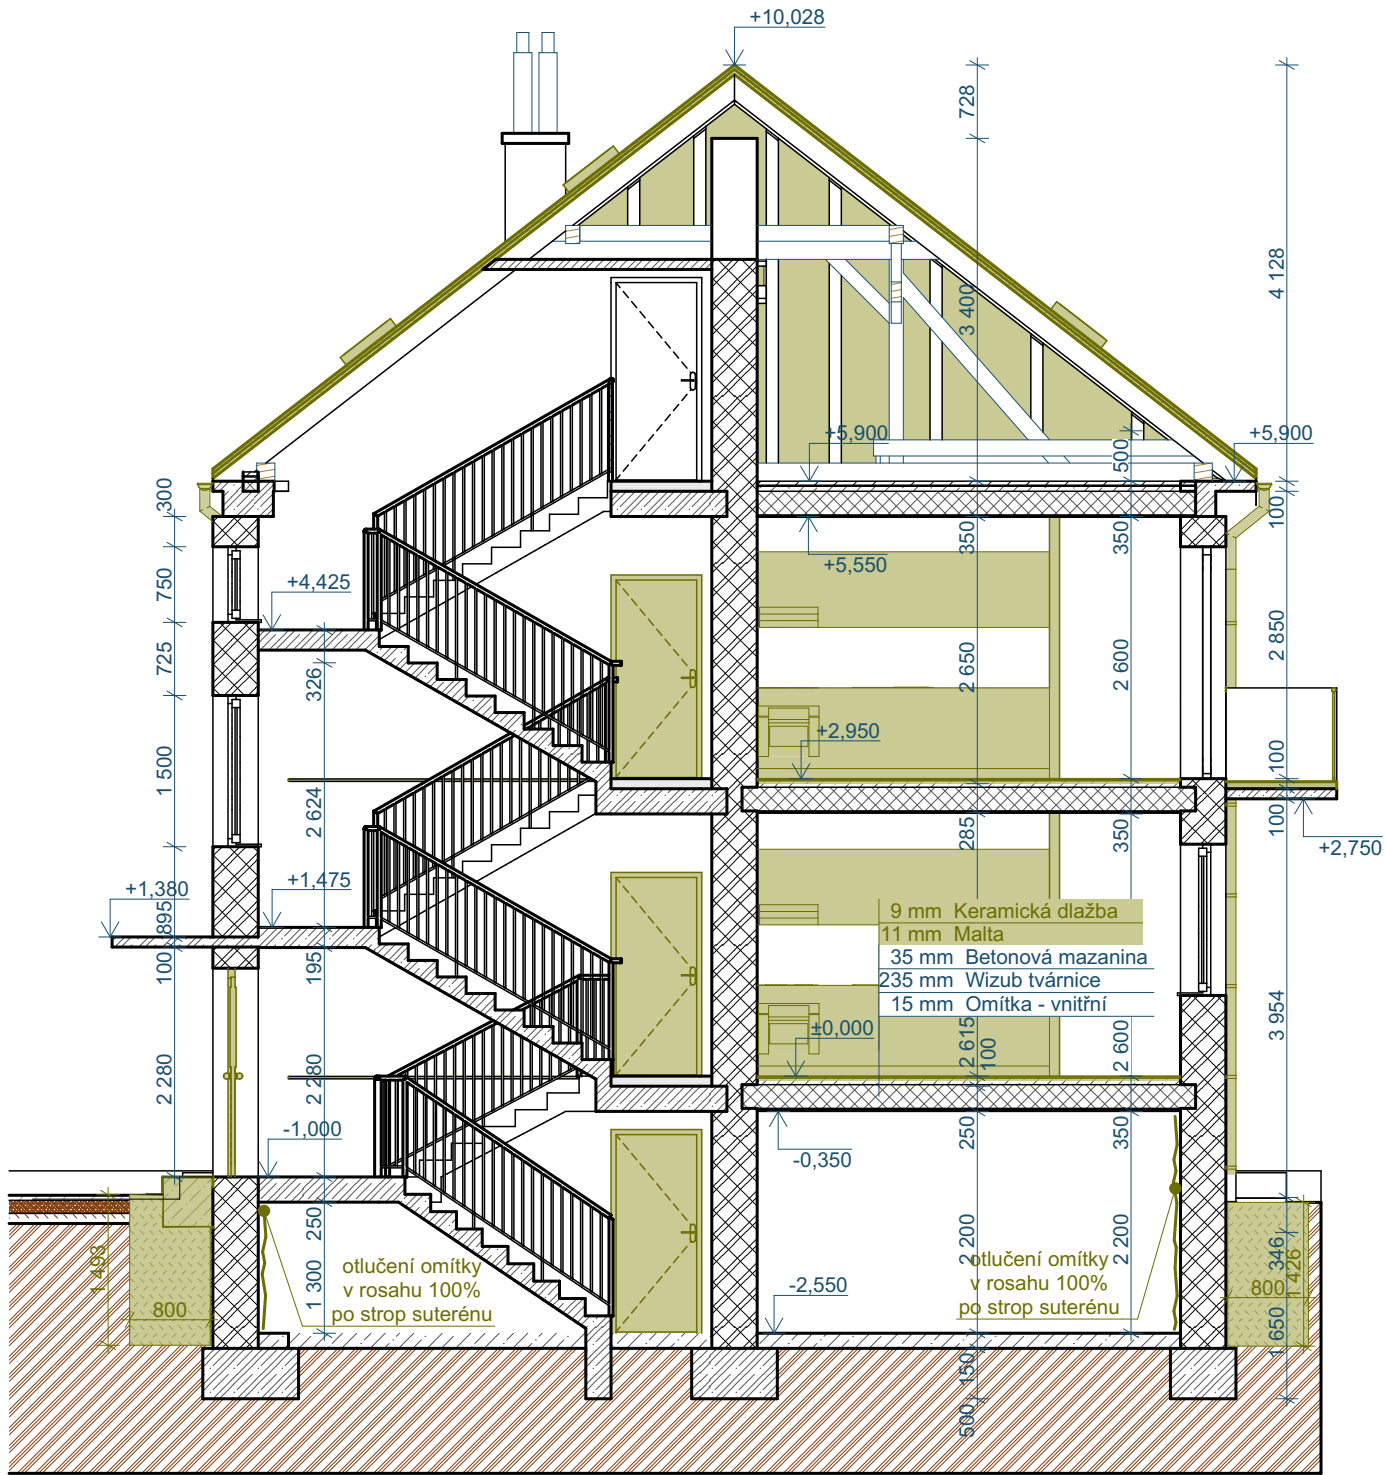
A01
POZNÁMKA
Řez A01 BP
1:75

- Demontáže a bourací práce vyznačeny zeleně
- Vzhledem k tomu, že neexistuje dokumentace stávajícího stavu včetně přesně popsaných jednotlivých konstrukcí byla provedena sonda S1.
- Veškeré prvky montované do stavby před zadáním do výroby přeměřit a rozměry překontrolovat na stavbě!
- Při provádění jednotlivých stavebních činností je nutné dodržovat technologické postupy jednotlivých výrobců a dodavatelů stavebních materiálů
- Nedílnou součástí tohoto výkresu jsou další informace uvedené v ostatních částech projektové dokumentace

- Demontáže a bourací práce vyznačeny zeleně
- Oklepání stávající nesoudržné omítky na fasádě BD, předpoklad 30% plochy
- Demontáž okapového chodníku z bet. dlaždic šířky 500mm
- Demontáž lan hromosvodu
- Demontáž větracích mřížek do spíží
- Demontáž oplechování parapetů
