Investor: Statutární město Ostrava, městský obvod Slezská Ostrava Těšínská 138/35, 710 16 Ostrava-Slezská Ostrava				Datum	březen 2020
Název akce: „Regenerace bytového fondu Mírová Osada ulice Sionkova a ulice 8. března“				Stupeň PD	DPS
				Formát	A3
				Měřítko	1:75
Místo: Sionkova 1503/1, 713 00 Slezská Ostrava				Číslo výkresu <div>D.1.1.2</div>	
Název výkresu: Půdorys 1.PP BP

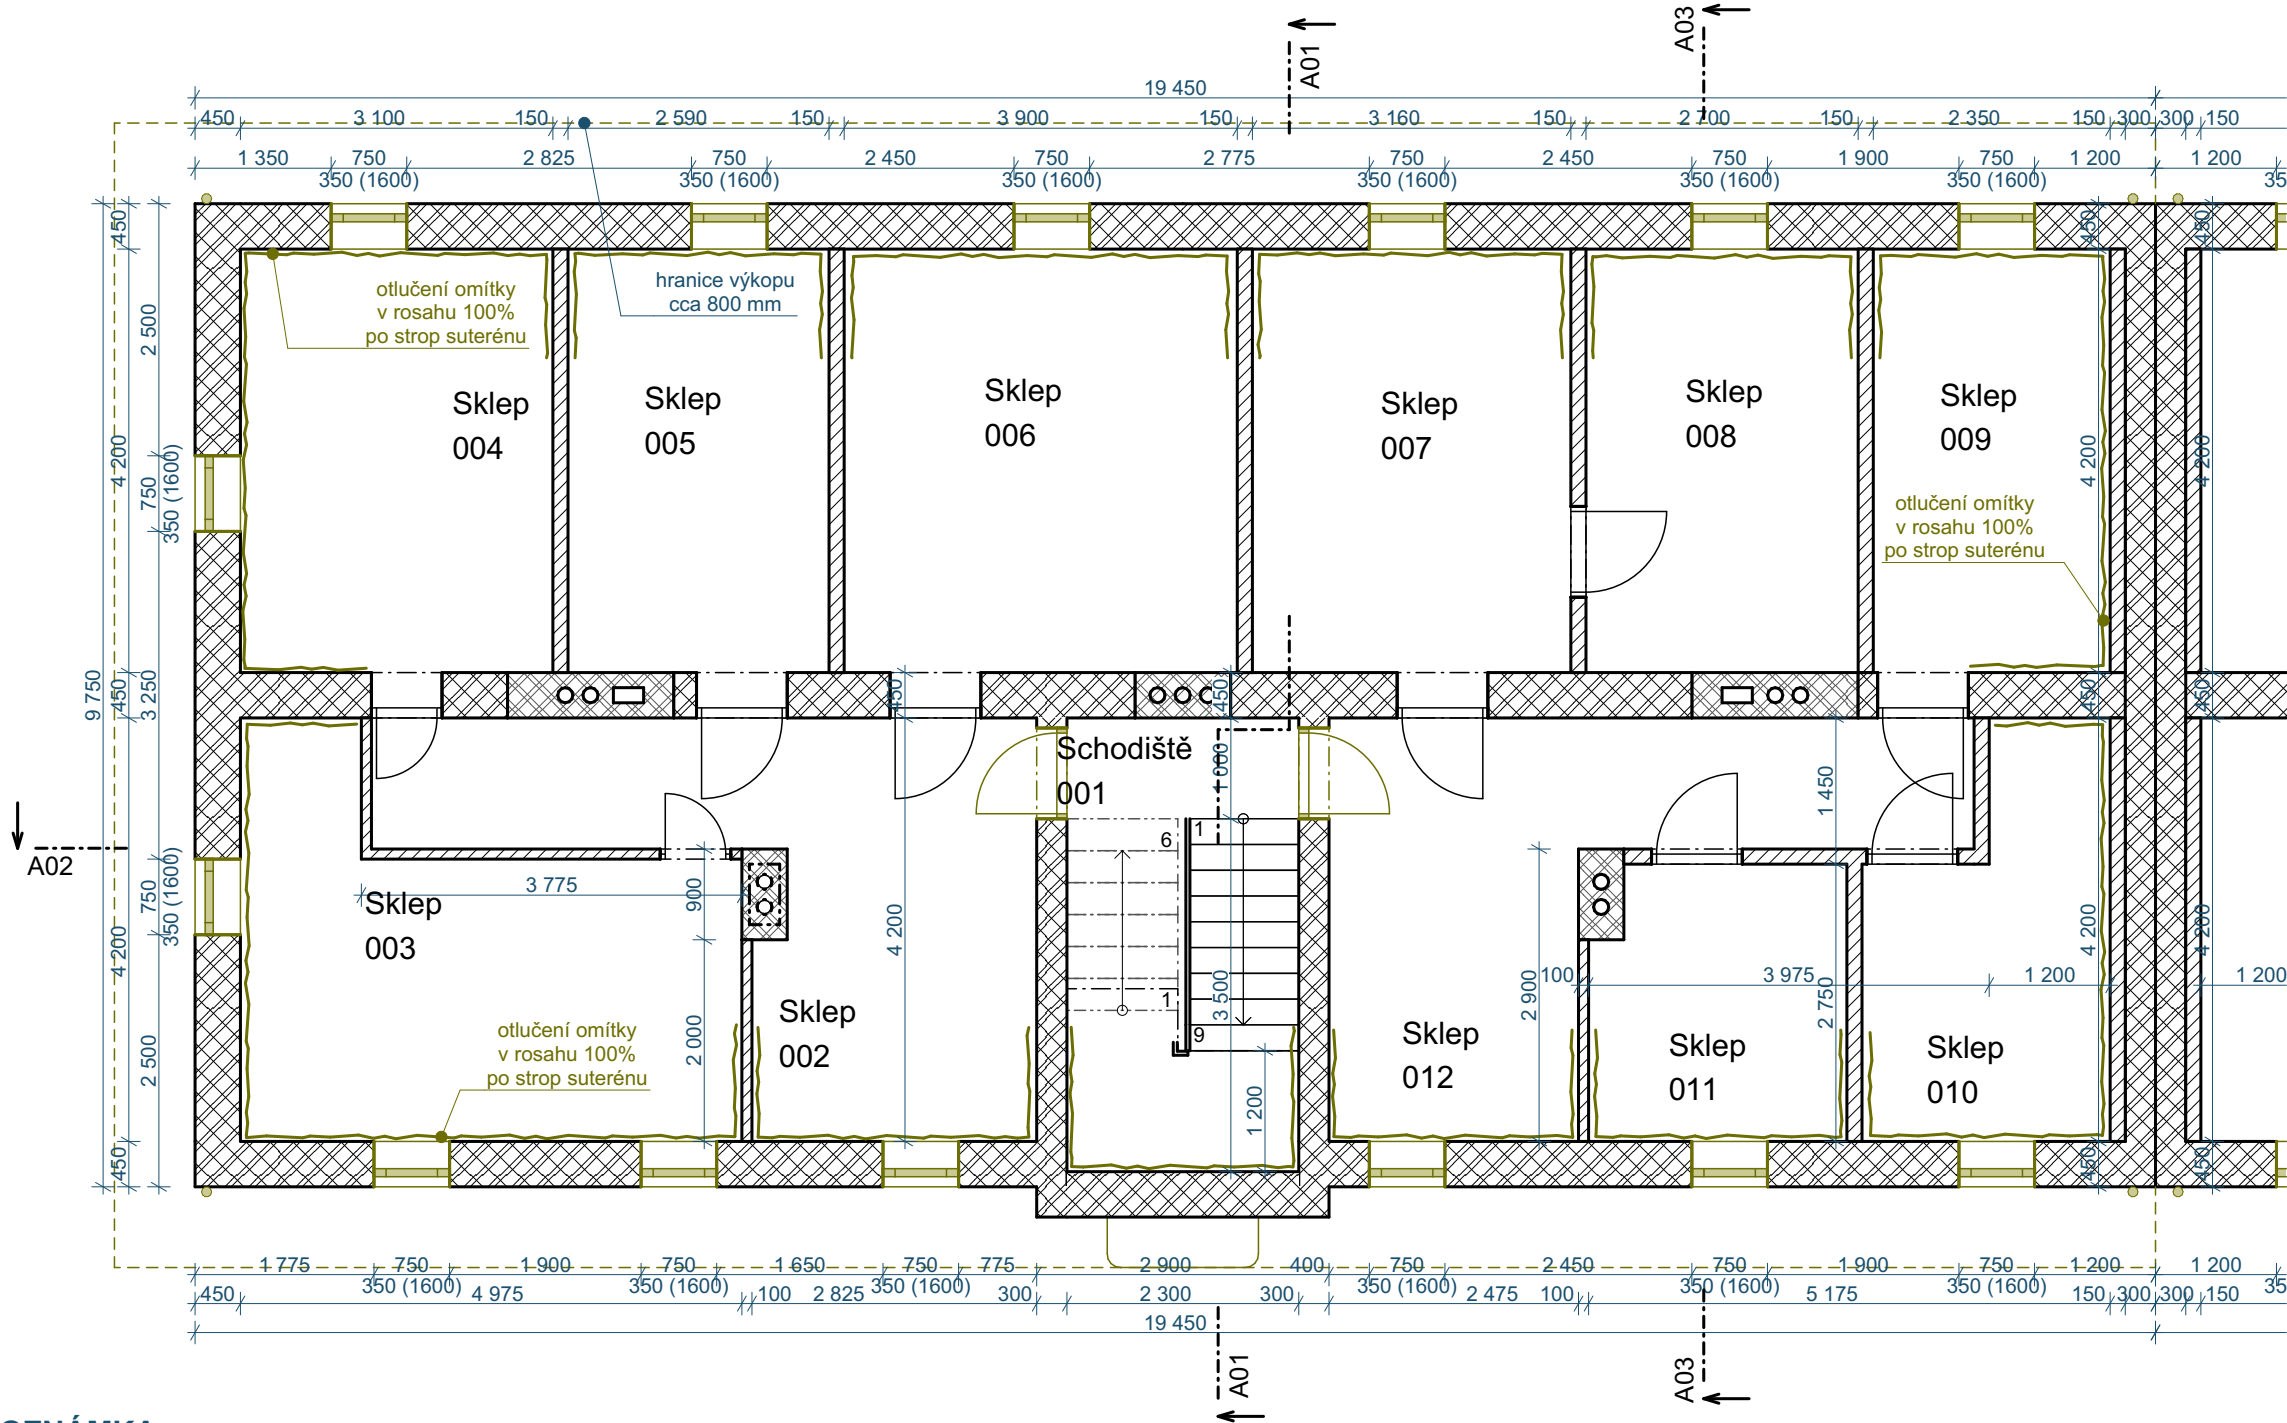
- Demontáže a bourací práce vyznačeny zeleně
- Oklepání stávající nesoudržné omítky na fasádě BD, předpoklad 30% plochy
- Demontáž okapového chodníku z bet. dlaždic šířky 500mm
- Demontáž lan hromosvodu
- Demontáž větracích mřížek do spíží
- Demontáž oplechování parapetů
