Zodpovědný projektant	Ing. Vladimír Hořelka	Made 4 BIM s.r.o.	
Vypracoval	Pavel Klus	Varšavská 1866/103 Ostrava-Hulváky, 709 00 IČ: 06923321 tel. 777 189 376 pavelklus@gmail.com	
Investor: Statutární město Ostrava, městský obvod Slezská Ostrava Těšínská 138/35, 710 16 Ostrava-Slezská Ostrava		Datum	březen 2020
Název akce: „Regenerace bytového fondu Mírová Osada ulice Sionkova a ulice 8. března“		Stupeň PD	DPS
Místo: Sionkova 1503/1, 713 00 Slezská Ostrava		Formát	A3
Název výkresu: Severní a západní pohled BP		Měřítko	1:100
		Číslo výkresu D.1.1.21

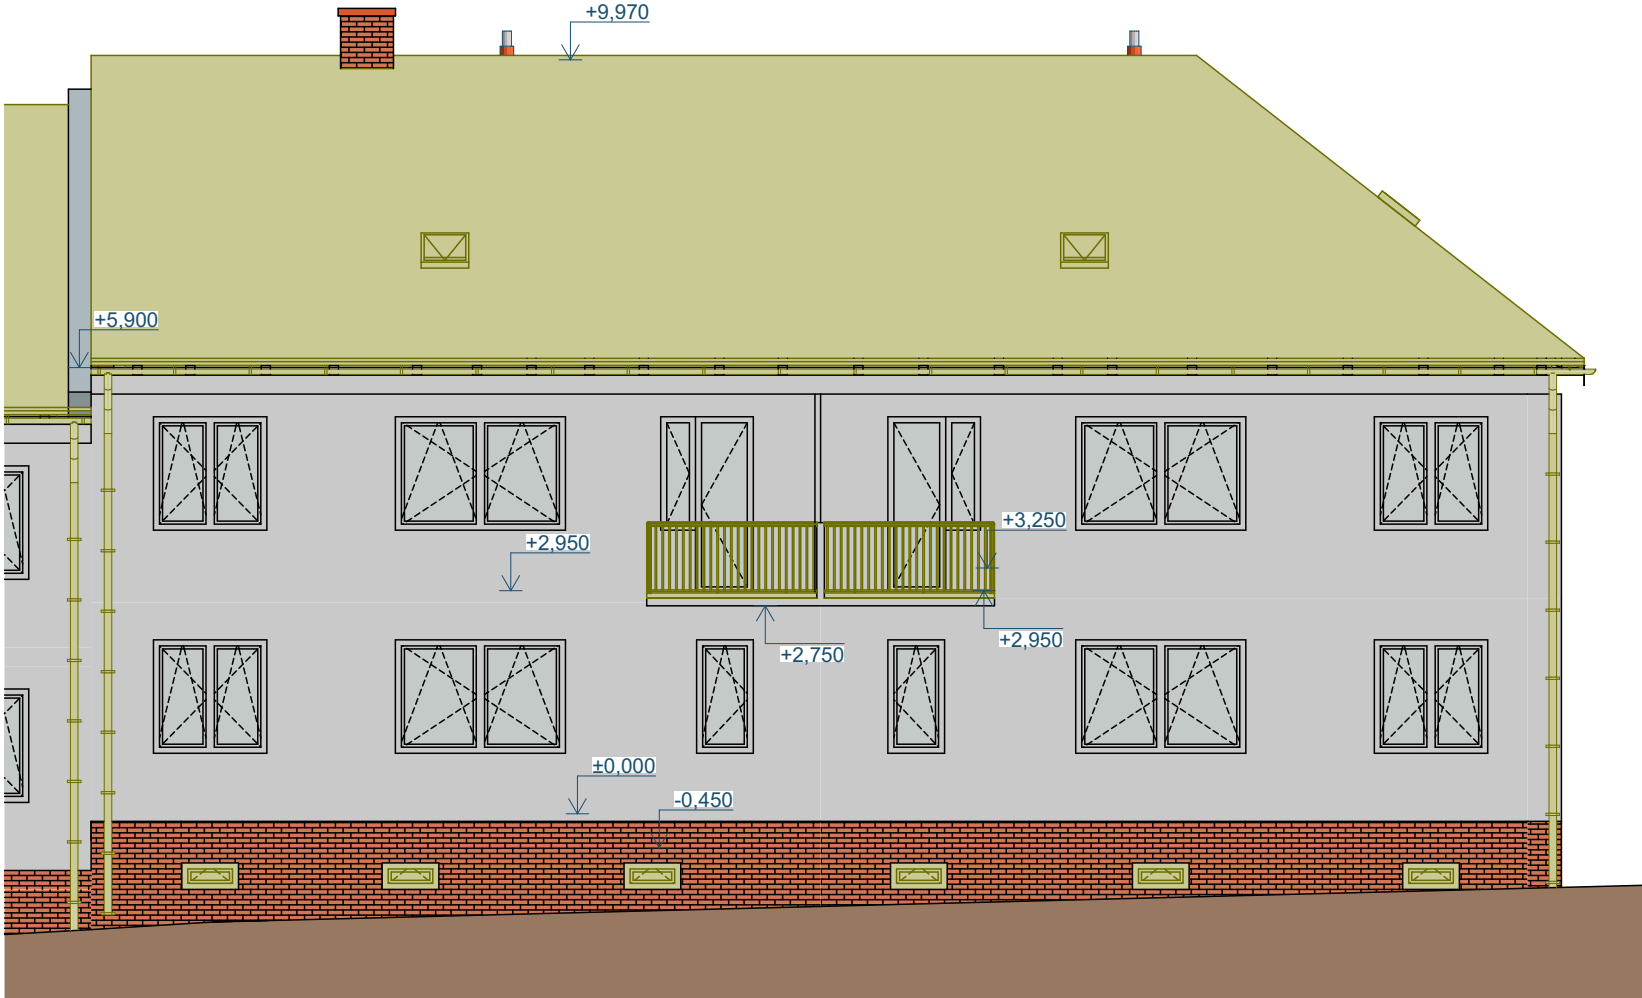
Pohled severní

Bourací práce

- Demontáže a bourací práce vyznačeny zeleně
- Oklepání stávající nesoudržné omítky na fasádě BD, předpoklad 30% plochy
- Demontáž okapového chodníku z bet. dlaždic šířky 500mm
- Demontáž lan hromosvodu
- Demontáž větracích mřížek do spíží
- Demontáž oplechování parapetů
