Zodpovědný projektant	Ing. Vladimír Hořelka	<b>Made 4 BIM s.r.o.</b>	
Vypracoval	Pavel Klus	Varšavská 1866/103 Ostrava-Hulváky, 709 00 IČ: 06923321 tel. 777 189 376 pavelklus@gmail.com	
Investor: Statutární město Ostrava, městský obvod Slezská Ostrava Těšínská 138/35, 710 16 Ostrava-Slezská Ostrava		Datum	březen 2020
Název akce: „Regenerace bytového fondu Mírová Osada ulice Sionkova a ulice 8. března“		Stupeň PD	DPS
Místo: Sionkova 1504/3, 713 00 Slezská Ostrava		Formát	A3
Název výkresu: Řez A04, A05 BP		Měřítko	1:75
		Číslo výkresu <b>D.1.1.13</b>

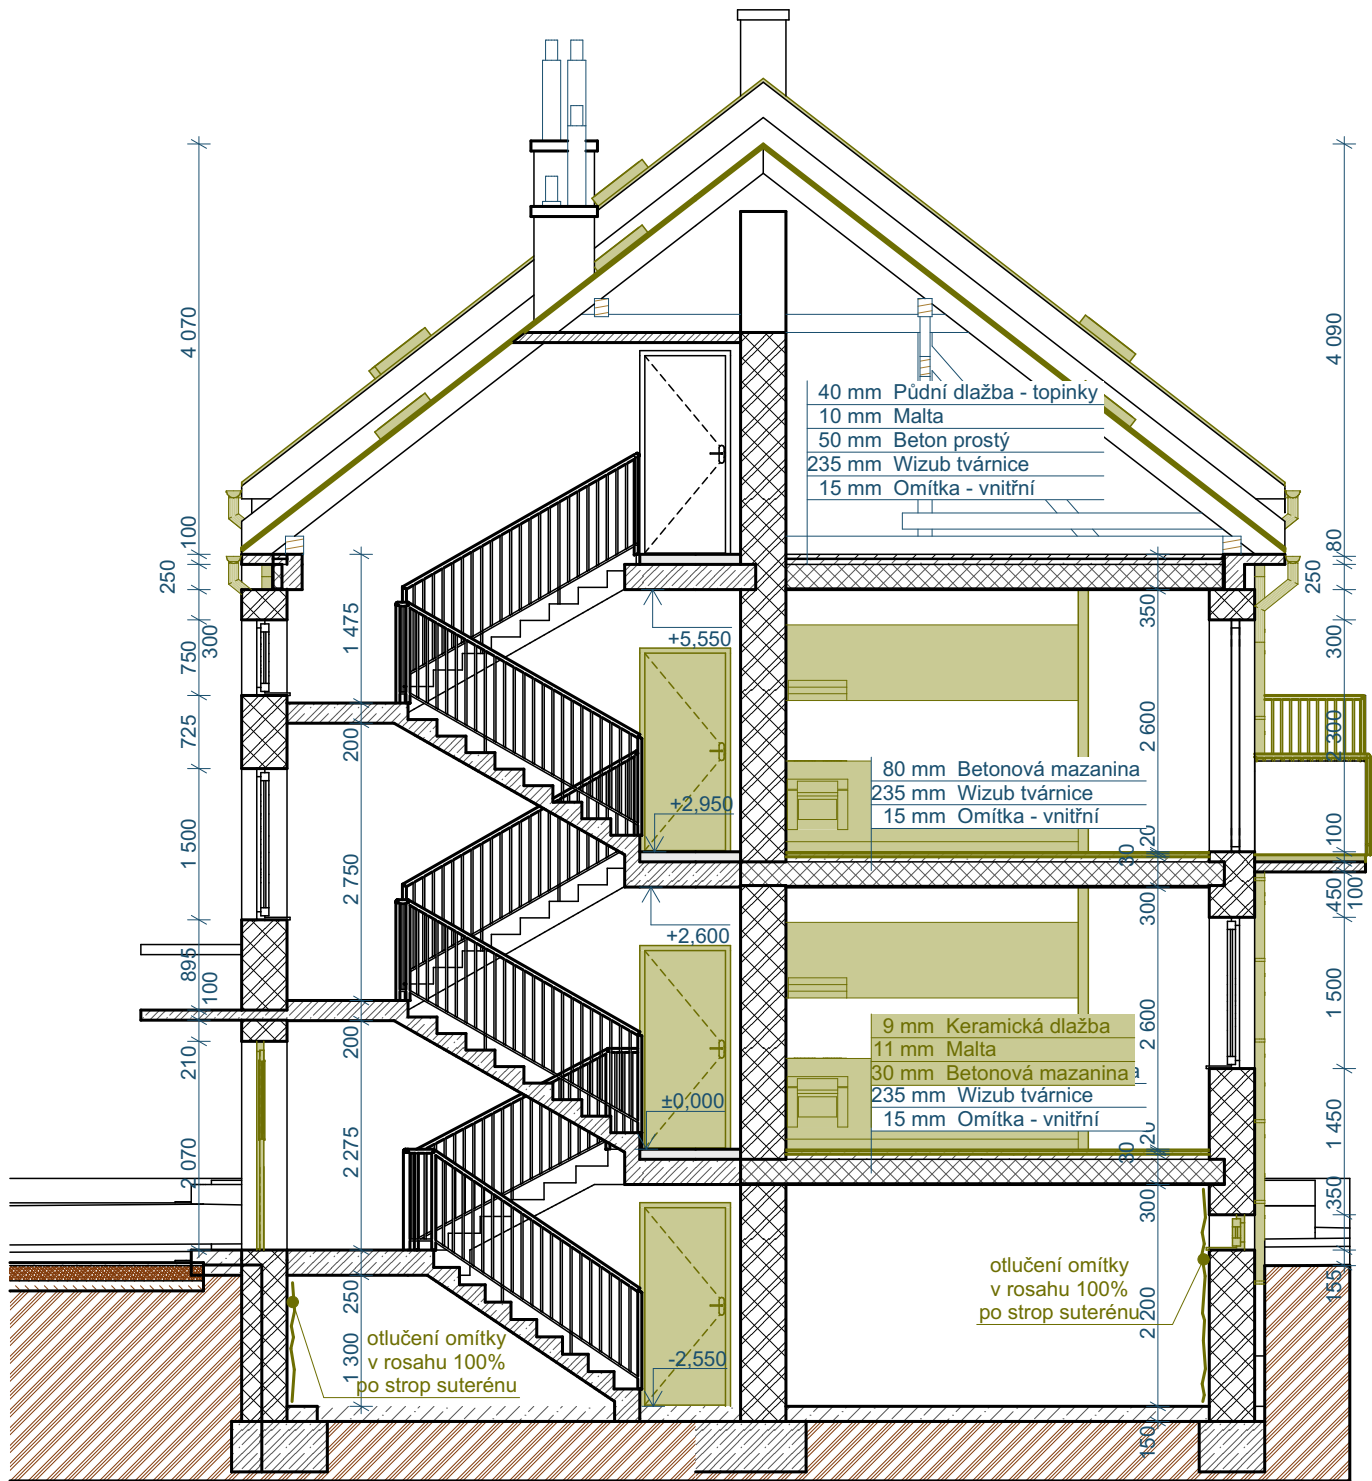
A04 Řez A04 BP 1:75

- Bourací práce**
- Demontáže a bourací práce vyznačeny zeleně
  - Oklepání stávající nesoudržné omítky na fasádě BD, předpoklad 30% plochy
  - Demontáž okapového chodníku z bet. dlaždic šířky 500mm
  - Demontáž lan hromosvodu
  - Demontáž větracích mřížek do spíží
  - Demontáž oplechování parapetů
