Investor:	Statutární město Ostrava, městský obvod Slezská Ostrava Těšínská 138/35, 710 16 Ostrava-Slezská Ostrava		
Název akce:	„Regenerace bytového fondu Mírová Osada ulice Sionkova a ulice 8. března“	Datum	březen 2020
		Stupeň PD	DPS
		Formát	A3
Místo:	Sionkova 1501/7, 713 00 Slezská Ostrava	Měřítko	1:75
		Číslo výkresu	
Název výkresu:	Řez A01, A03 BP	D.1.1.13

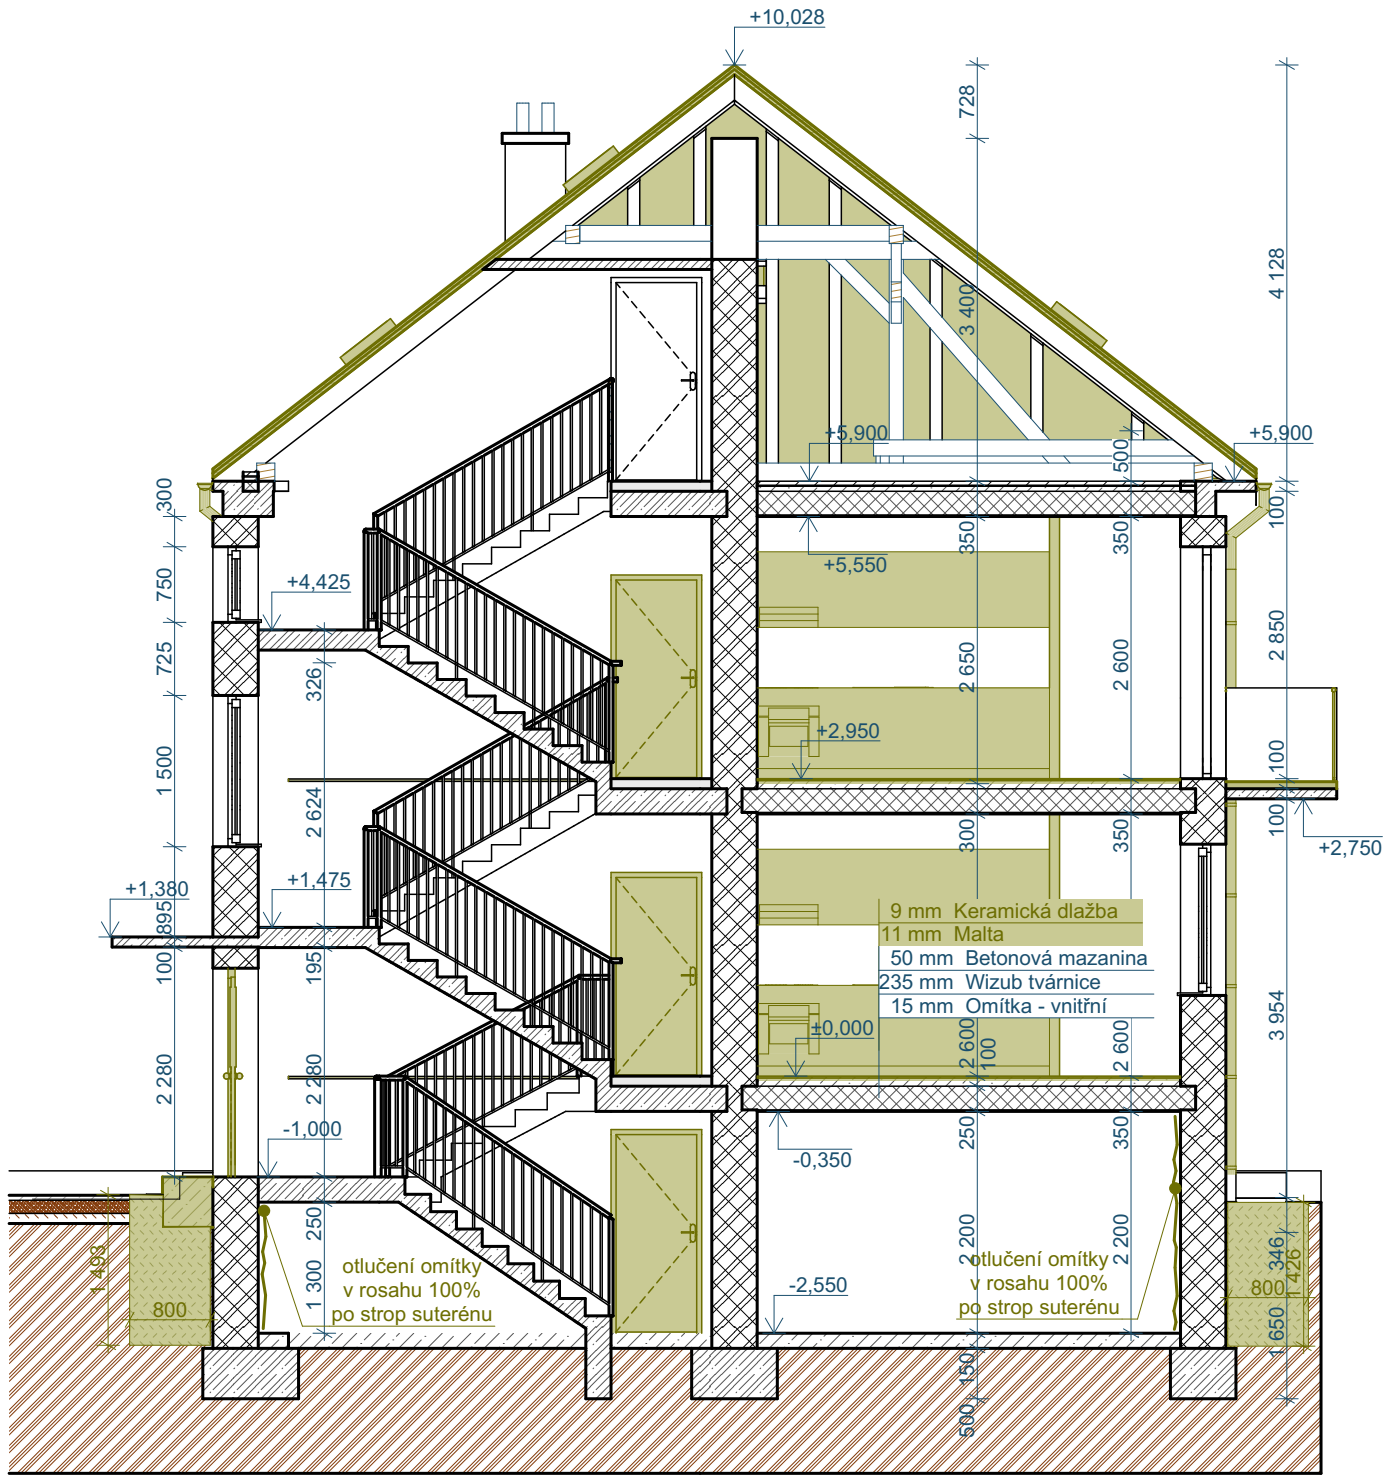
A01  
POZNÁMKA  
Řez A01 BP  
1:75

- Demontáže a bourací práce vyznačeny zeleně
- Oklepání stávající nesoudržné omítky na fasádě BD, předpoklad 30% plochy
- Demontáž okapového chodníku z bet. dlaždic šířky 500mm
- Demontáž lan hromosvodu
- Demontáž větracích mřížek do spíží
- Demontáž oplechování parapetů
