Investor:	Statutární město Ostrava, městský obvod Slezská Ostrava Těšínská 138/35, 710 16 Ostrava-Slezská Ostrava		
Název akce:	„Regenerace bytového fondu Mírová Osada ulice Sionkova a ulice 8. března“	Datum	březen 2020
		Stupeň PD	DPS
		Formát	A3
Místo:	Sionkova 1501/7, 713 00 Slezská Ostrava	Měřítko	1:75
		Číslo výkresu	
Název výkresu:	Půdorys 2.NP BP	D.1.1.4

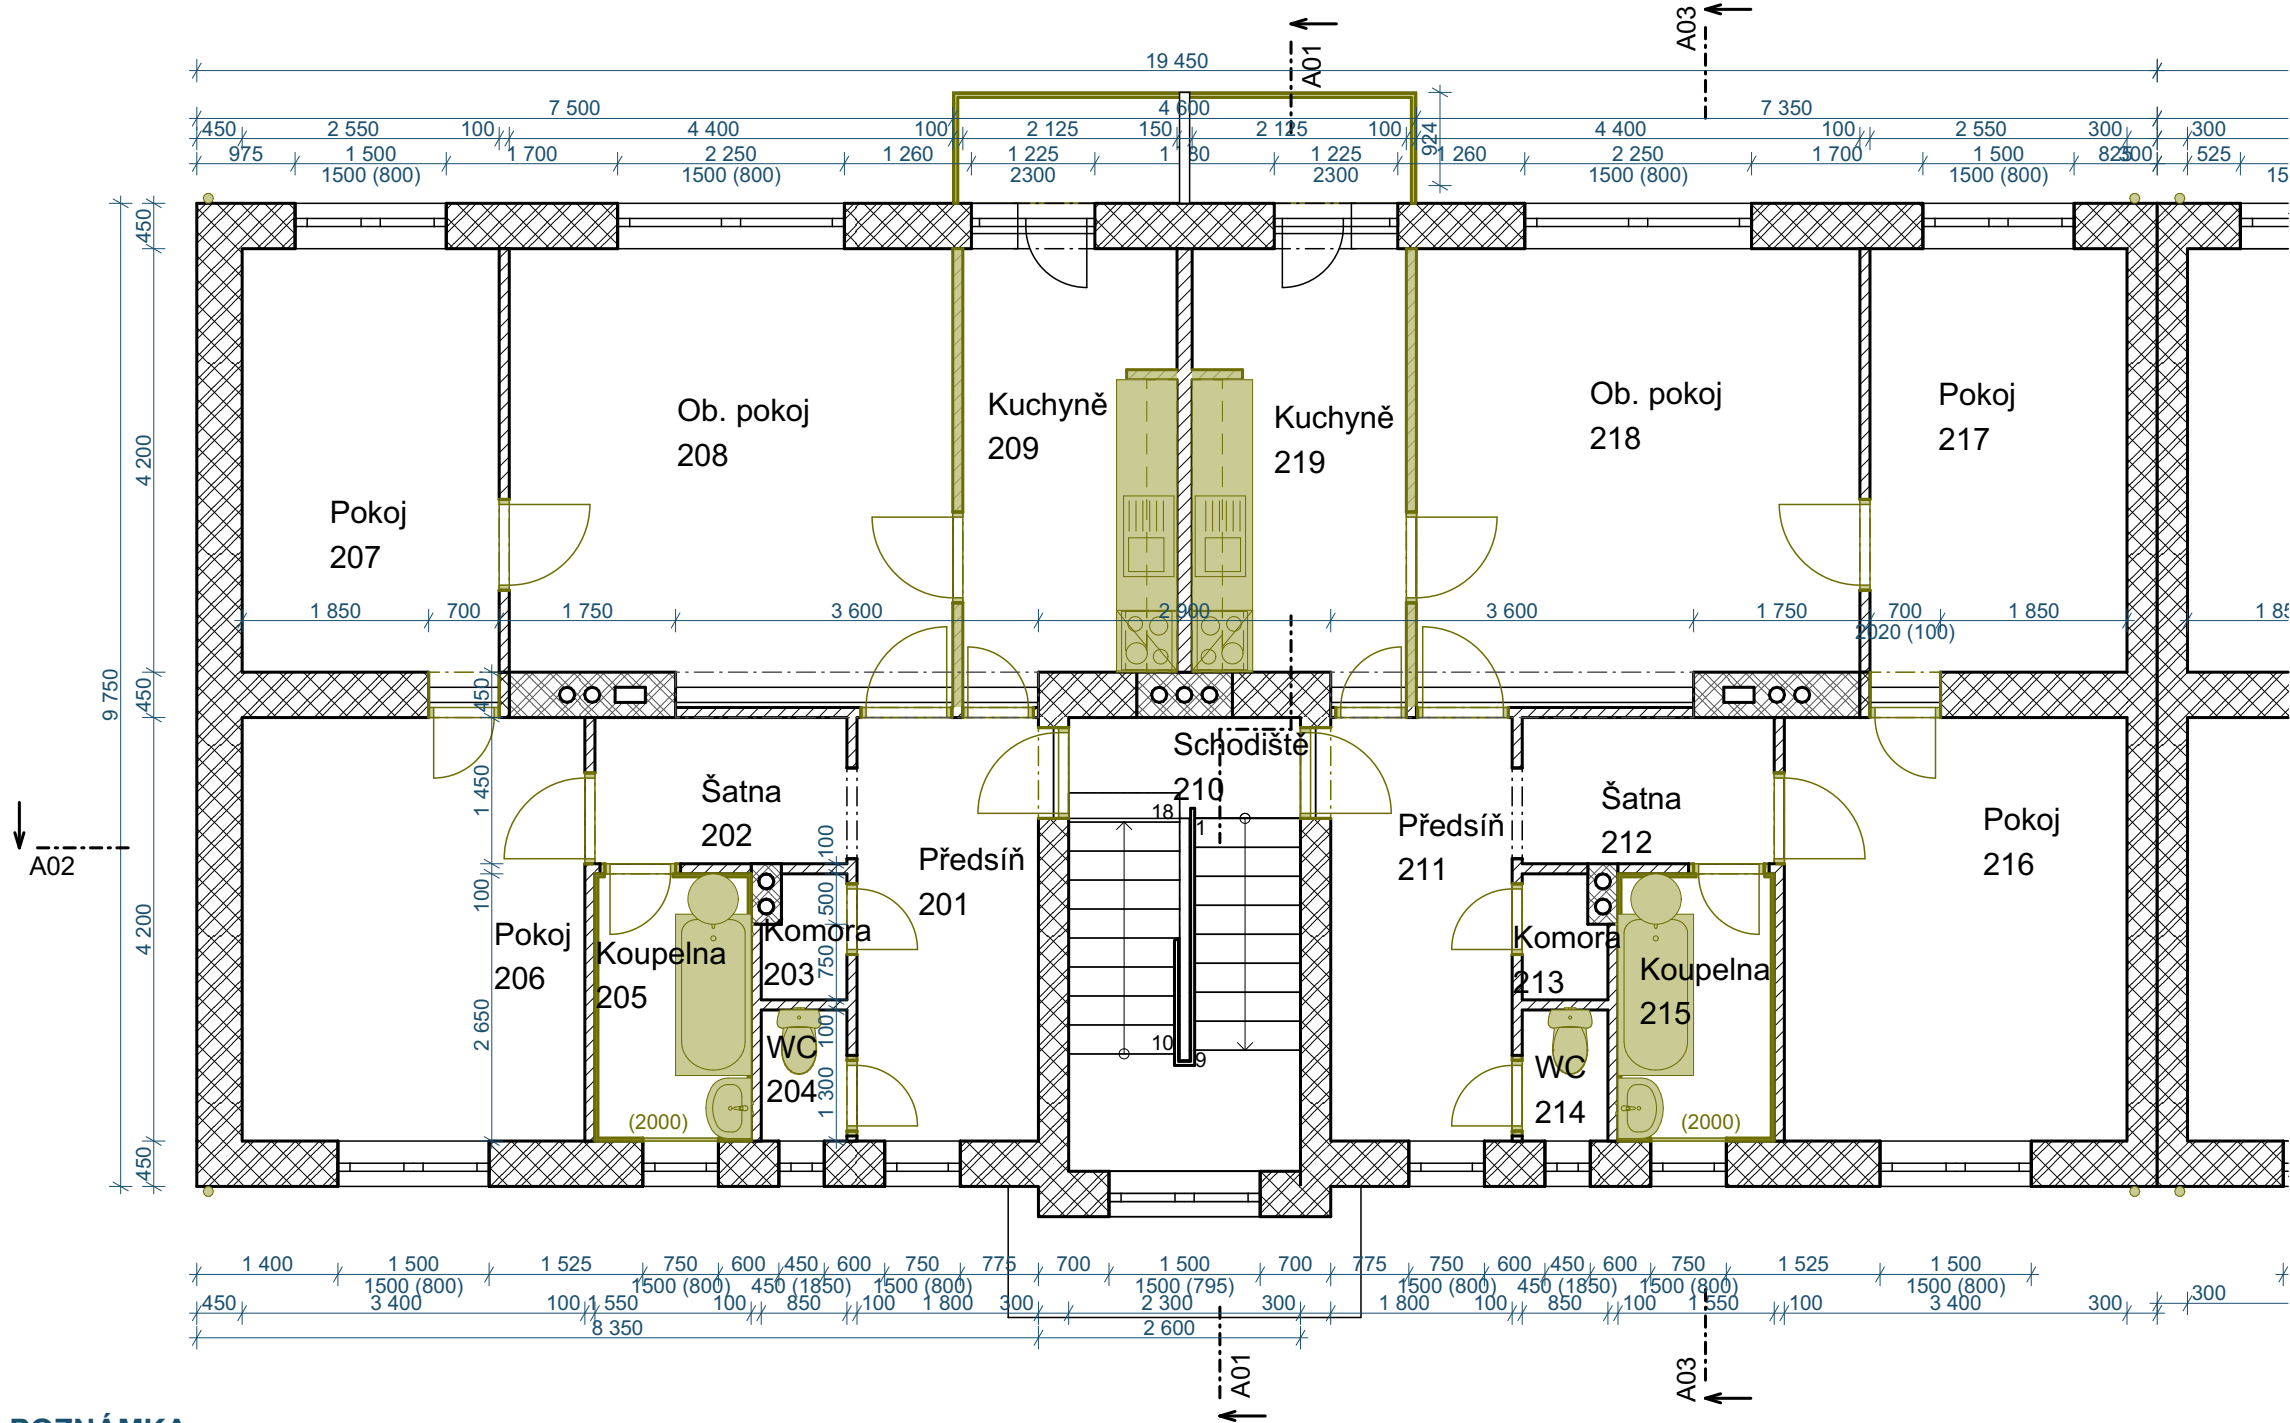
- Demontáže a bourací práce vyznačeny zeleně
- Oklepání stávající nesoudržné omítky na fasádě BD, předpoklad 30% plochy
- Demontáž okapového chodníku z bet. dlaždic šířky 500mm
- Demontáž lan hromosvodu
- Demontáž větracích mřížek do spíží
- Demontáž oplechování parapetů
