Pohled severní Bourací práce 1:100 Pohled západní Bourací práce 1:100

Investor: Statutární město Ostrava, městský obvod Slezská Ostrava Těšínská 138/35, 710 16 Ostrava-Slezská Ostrava				Datum	březen 2020
				Stupeň PD	DPS
Název akce: „Regenerace bytového fondu Mírová Osada ulice Sionkova a ulice 8. března“				Formát	A3
				Měřítko	1:100
Místo: Sionkova 1502/9, 713 00 Slezská Ostrava				Číslo výkresu D.1.1.21	
Název výkresu: Severní a západní pohled BP

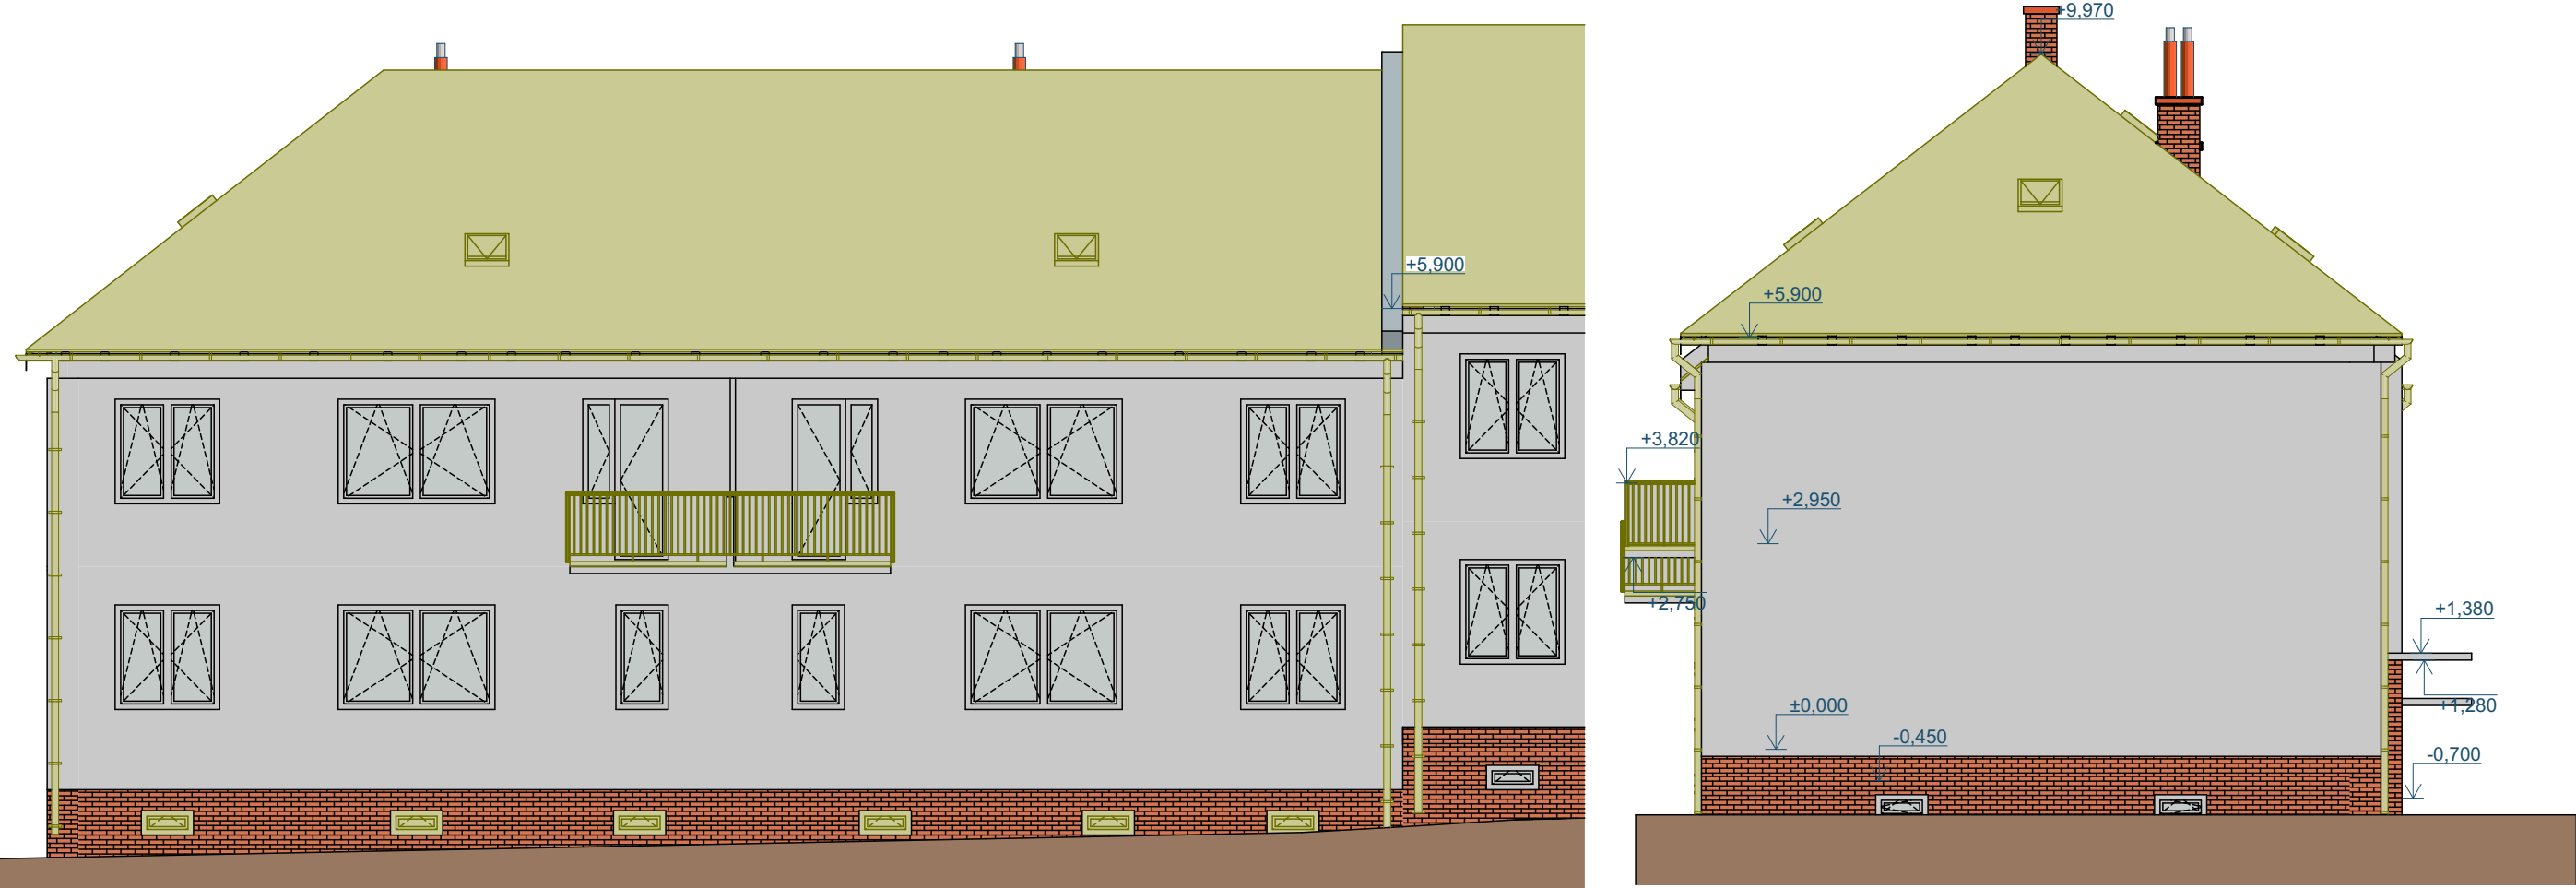
- Demontáže a bourací práce vyznačeny zeleně
- Okleпání stávající nesoudržné omítky na fasádě BD, předpoklad 30% plochy
- Demontáž okapového chodníku z bet. dlaždic šířky 500mm
- Demontáž lan hromosvodu
- Demontáž větracích mřížek do spíží
- Demontáž oplechování parapetů
