Zodpovědný projektant	Ing. Vladimír Hořelka	<div>Made 4 BIM s.r.o.</div> <div>Varšavská 1866/103 Ostrava-Hulváky, 709 00 IČ: 06923321 tel. 777 189 376 pavelklus@gmail.com</div>	
Vypracoval	Pavel Klus

Investor:	Statutární město Ostrava, městský obvod Slezská Ostrava Těšínská 138/35, 710 16 Ostrava-Slezská Ostrava		
Název akce:	„Regenerace bytového fondu Mírová Osada ulice Sionkova a ulice 8. března“	Datum	březen 2020
		Stupeň PD	DPS
		Formát	A3
Místo:	Sionkova 1508/4, 713 00 Slezská Ostrava	Měřítko	1:75
		Číslo výkresu	
Název výkresu:	Řez A01, A03 BP	D.1.1.13

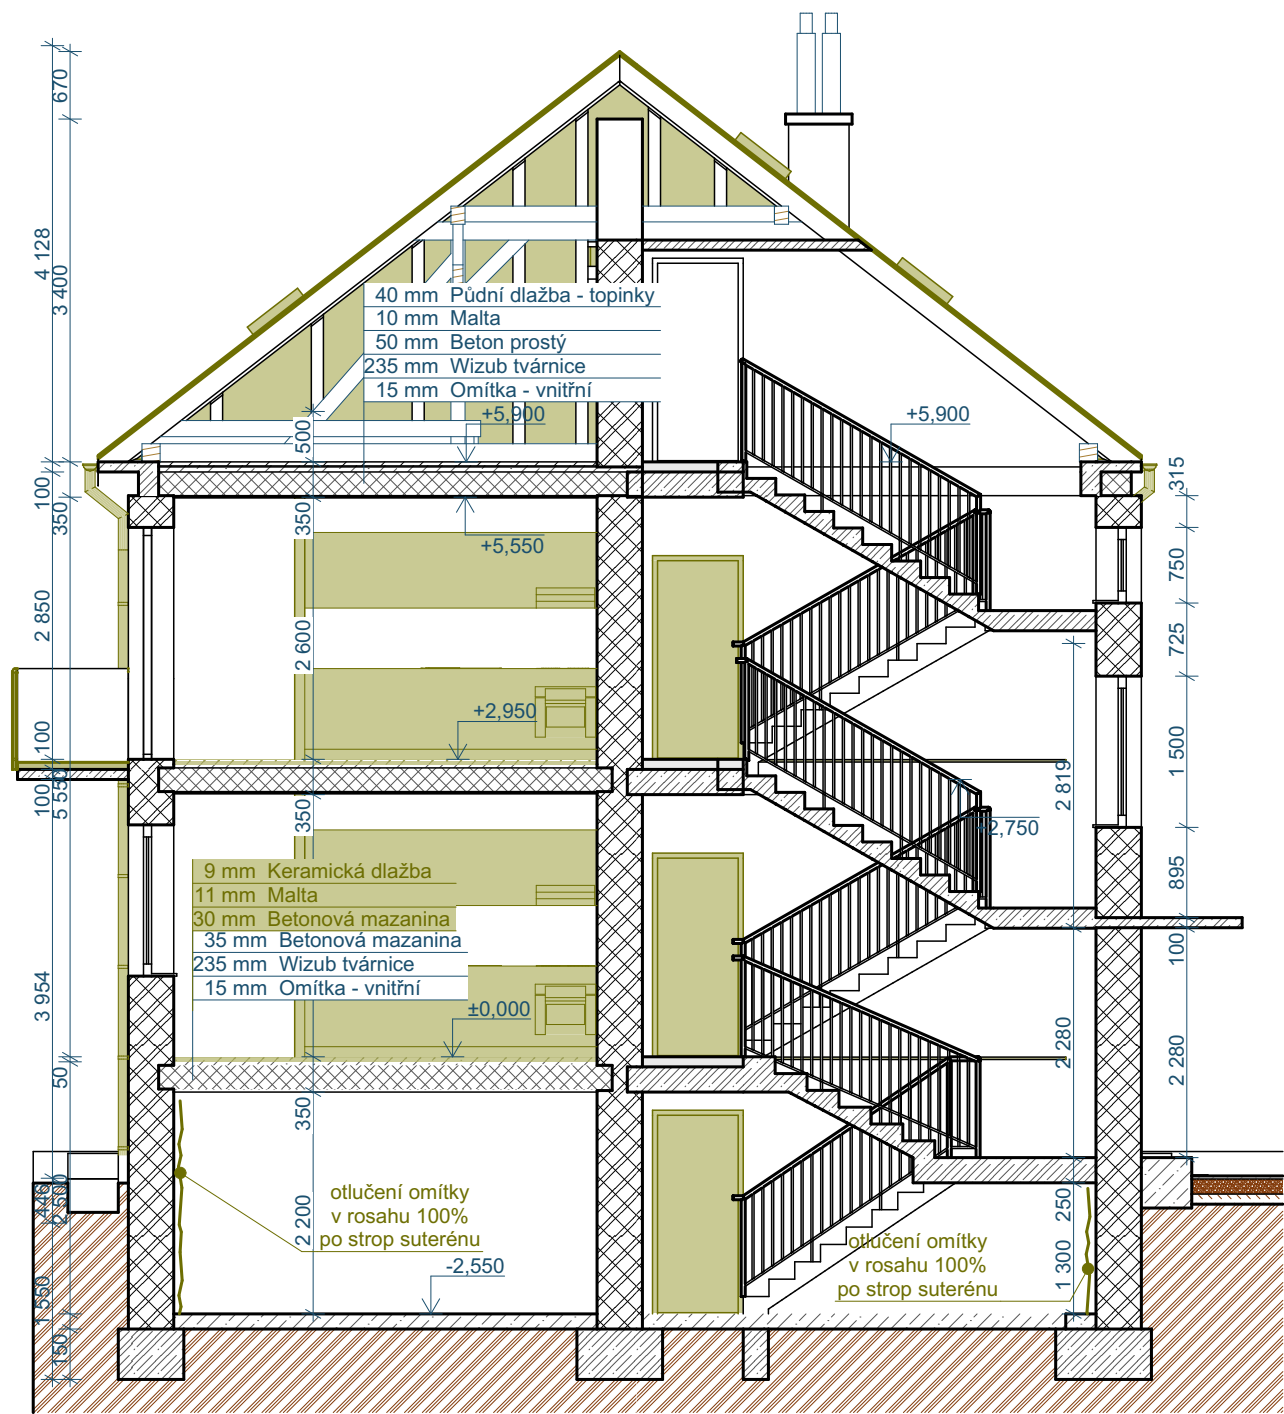
A01 Řez A01 BP 1:75

- Demontáže a bourací práce vyznačeny zeleně
- Oklepání stávající nesoudržné omítky na fasádě BD, předpoklad 30% plochy
- Demontáž okapového chodníku z bet. dlaždic šířky 500mm
- Demontáž lan hromosvodu
- Demontáž větracích mřížek do spíží
- Demontáž oplechování parapetů
