Investor: Statutární město Ostrava, městský obvod Slezská Ostrava Těšínská 138/35, 710 16 Ostrava-Slezská Ostrava				Datum	březen 2020
Název akce: „Regenerace bytového fondu Mírová Osada ulice Sionkova a ulice 8. března“				Stupeň PD	DPS
				Formát	A3
				Měřítko	1:75
Místo: Sionkova 1508/4, 713 00 Slezská Ostrava				Číslo výkresu	
Název výkresu: Půdorys 1.PP BP				D.1.1.2

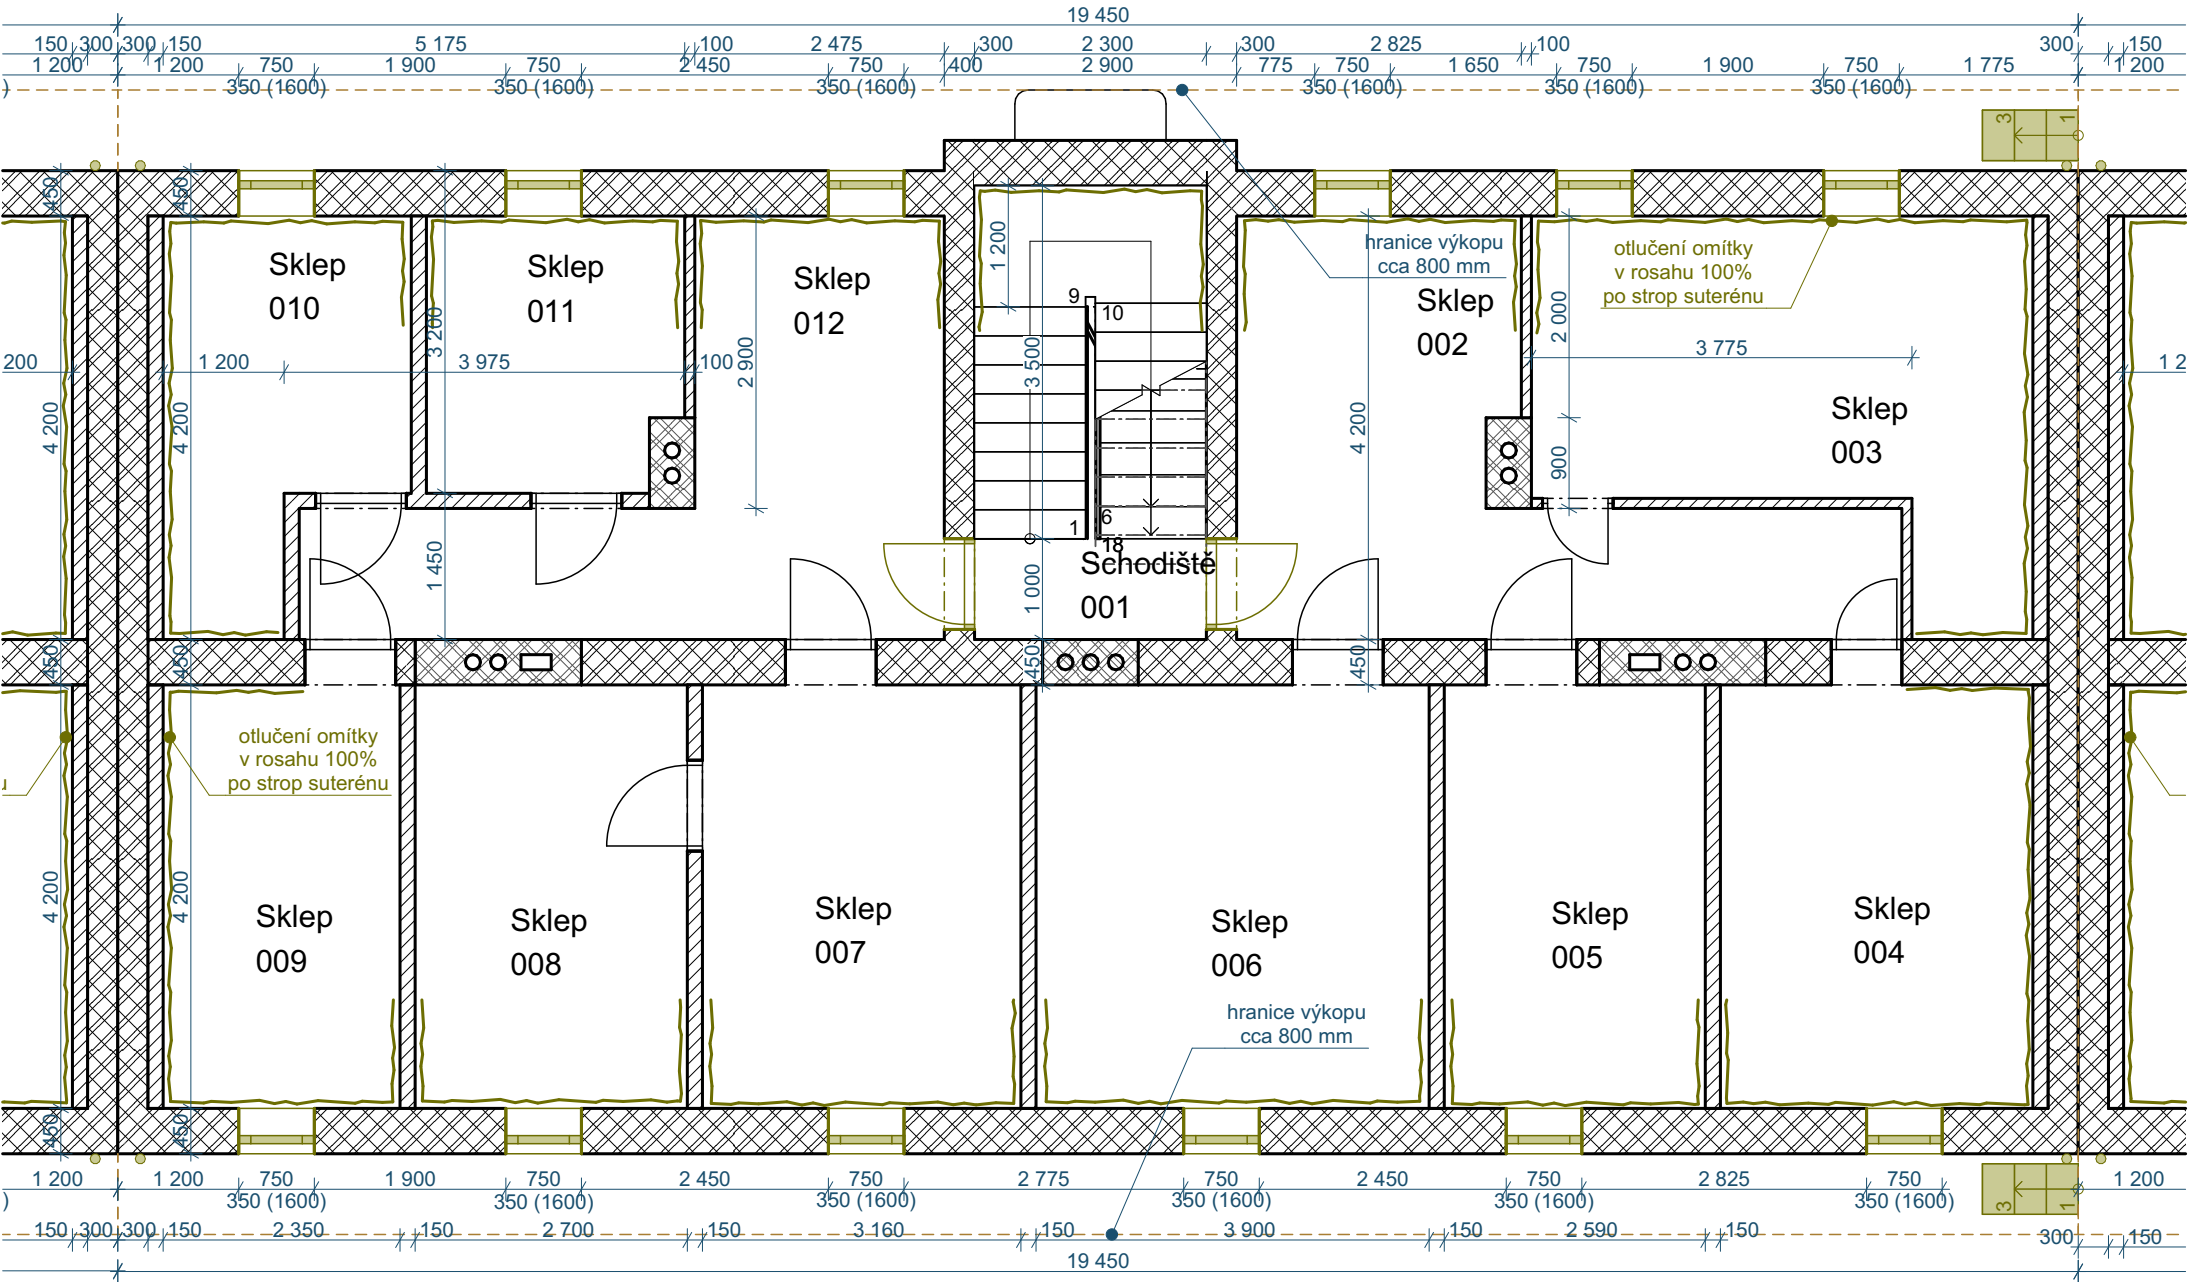
Bourací práce

- Demontáže a bourací práce vyznačeny zeleně
- Oklepání stávající nesoudržné omítky na fasádě BD, předpoklad 30% plochy
- Demontáž okapového chodníku z bet. dlaždic šířky 500mm
- Demontáž lan hromosvodu
- Demontáž větracích mřížek do spíží
- Demontáž oplechování parapetů

- Demontáže a bourací práce vyznačeny zeleně
- Vzhledem k tomu, že neexistuje dokumentace stávajícího stavu včetně přesně popsaných jednotlivých konstrukcí byla provedena sonda S1.
- Veškeré prvky montované do stavby před zadáním do výroby přeměřit a rozměry překontrolovat na stavbě!
- Při provádění jednotlivých stavebních činností je nutné dodržovat technologické postupy jednotlivých výrobců a dodavatelů stavebních materiálů
- Nedílnou součástí tohoto výkresu jsou další informace uvedené v ostatních částech projektové dokumentace
