Bourací práce

Zodpovědný projektant	Ing. Vladimír Hořelka	Made 4 BIM s.r.o.	
Vypracoval	Pavel Klus	Varšavská 1866/103 Ostrava-Hulváky, 709 00 IČ: 06923321 tel. 777 189 376 pavelklus@gmail.com	
Investor: Statutární město Ostrava, městský obvod Slezská Ostrava Těšínská 138/35, 710 16 Ostrava-Slezská Ostrava		Datum	březen 2020
Název akce: „Regenerace bytového fondu Mírová Osada ulice Sionkova a ulice 8. března“		Stupeň PD	DPS
Místo: Sionkova 1508/4, 713 00 Slezská Ostrava		Formát	A3
Název výkresu: Severní a západní pohled BP		Měřítko	1:100
		Číslo výkresu D.1.1.21

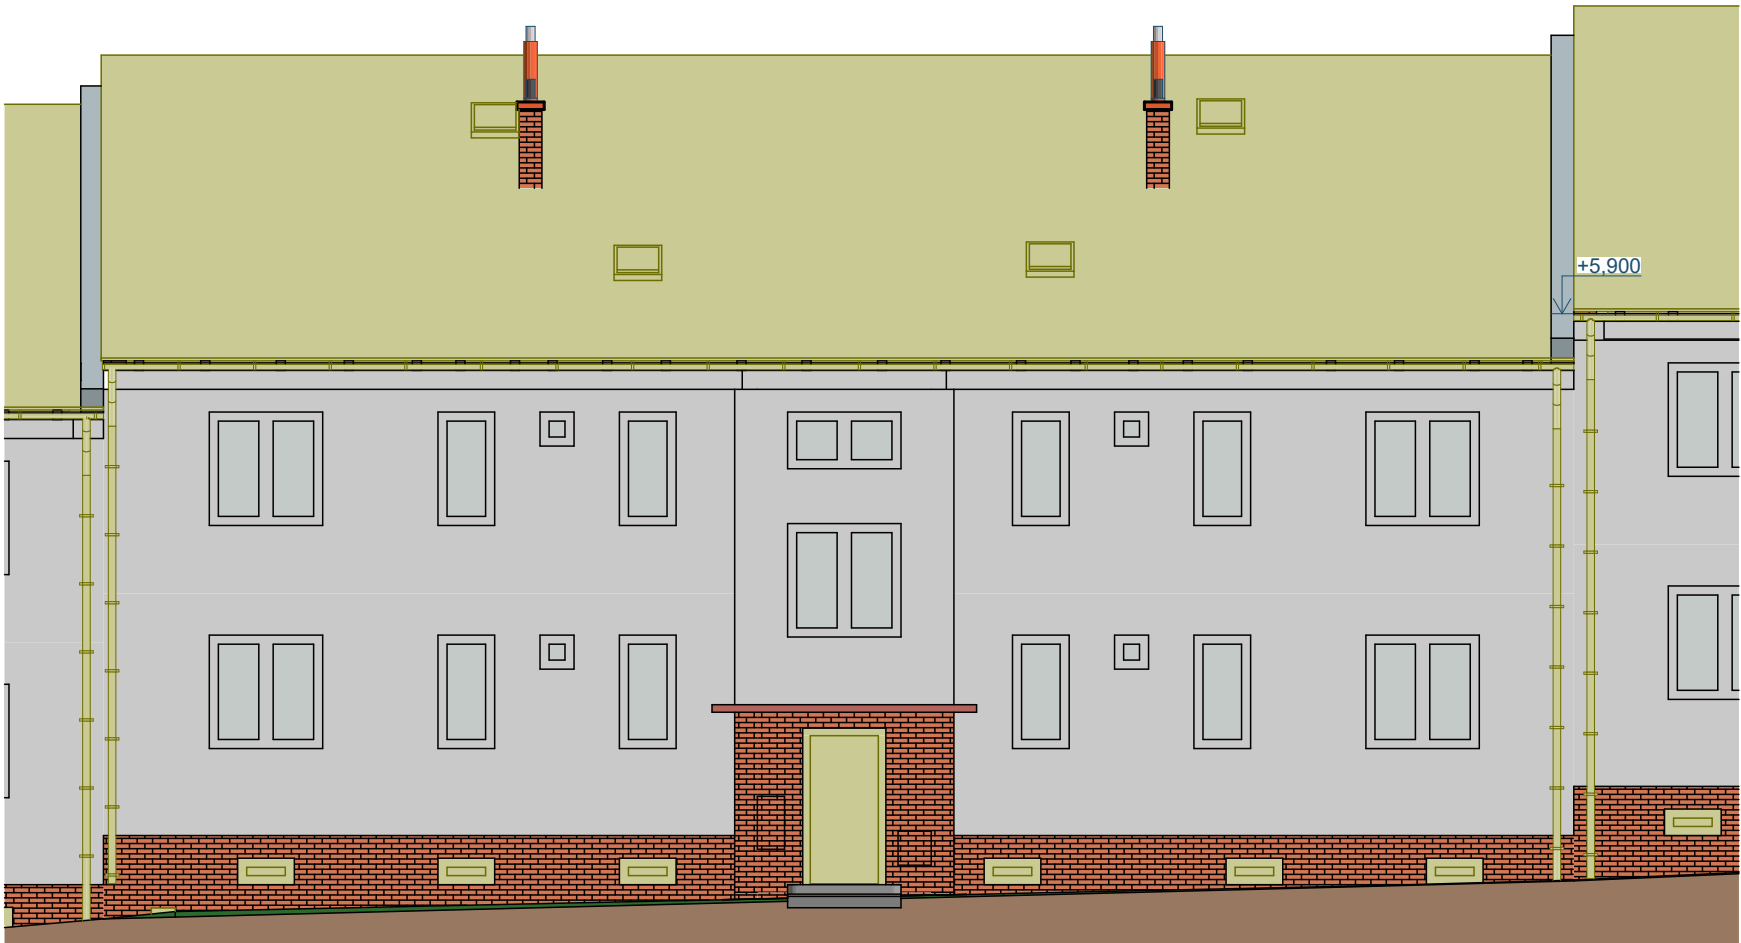
Pohled severní

Bourací práce

1:100

- Demontáže a bourací práce vyznačeny zeleně
- Oklepání stávající nesoudržné omítky na fasádě BD, předpoklad 30% plochy
- Demontáž okapového chodníku z bet. dlaždic šířky 500mm
- Demontáž lan hromosvodu
- Demontáž větracích mřížek do spíží
- Demontáž oplechování parapetů
