SO 901.07 - Rekonstrukce dětského
hřiště u domu Bohumínská č.58

Investor		  Royal HaskoningDHV	
MĚSTSKÝ OBVOD SLEZSKÁ OSTRAVA TEŠÍNSKÁ 138/35 710 00 Ostrava - Slezská Ostrava		HaskoningDHV Czech Republic, spol. s r.o. Prokešovo nám.5, 702 00 Ostrava 1 Tel.: +420 596 263 121	
Stavba			
REGENERACE SÍDLIŠTĚ KAMENEC - 3.ETAPA			
Objekt			
SO 901 OBJEKT HŘIŠŤ A MĚSTSKÉHO MOBILIÁŘE SO 901.07 Rekonstrukce dětského hřiště			
Název výkresu			
Rekonstrukce dětského hřiště - Bohumínská č. 58 - výřez situace			
		Vedoucí projektu	Ing. Martin KREJČÍ
		Projektant	Ing. Martin KREJČÍ
		Vypracoval	Ing. Pavel Obroučka
		Datum	08/2018
		Zakázka č.	CA1584
		Formát	3 x A4
		Měřítko	1 : 100
		Stupeň	DSP
		Souprava	Výkres číslo 04

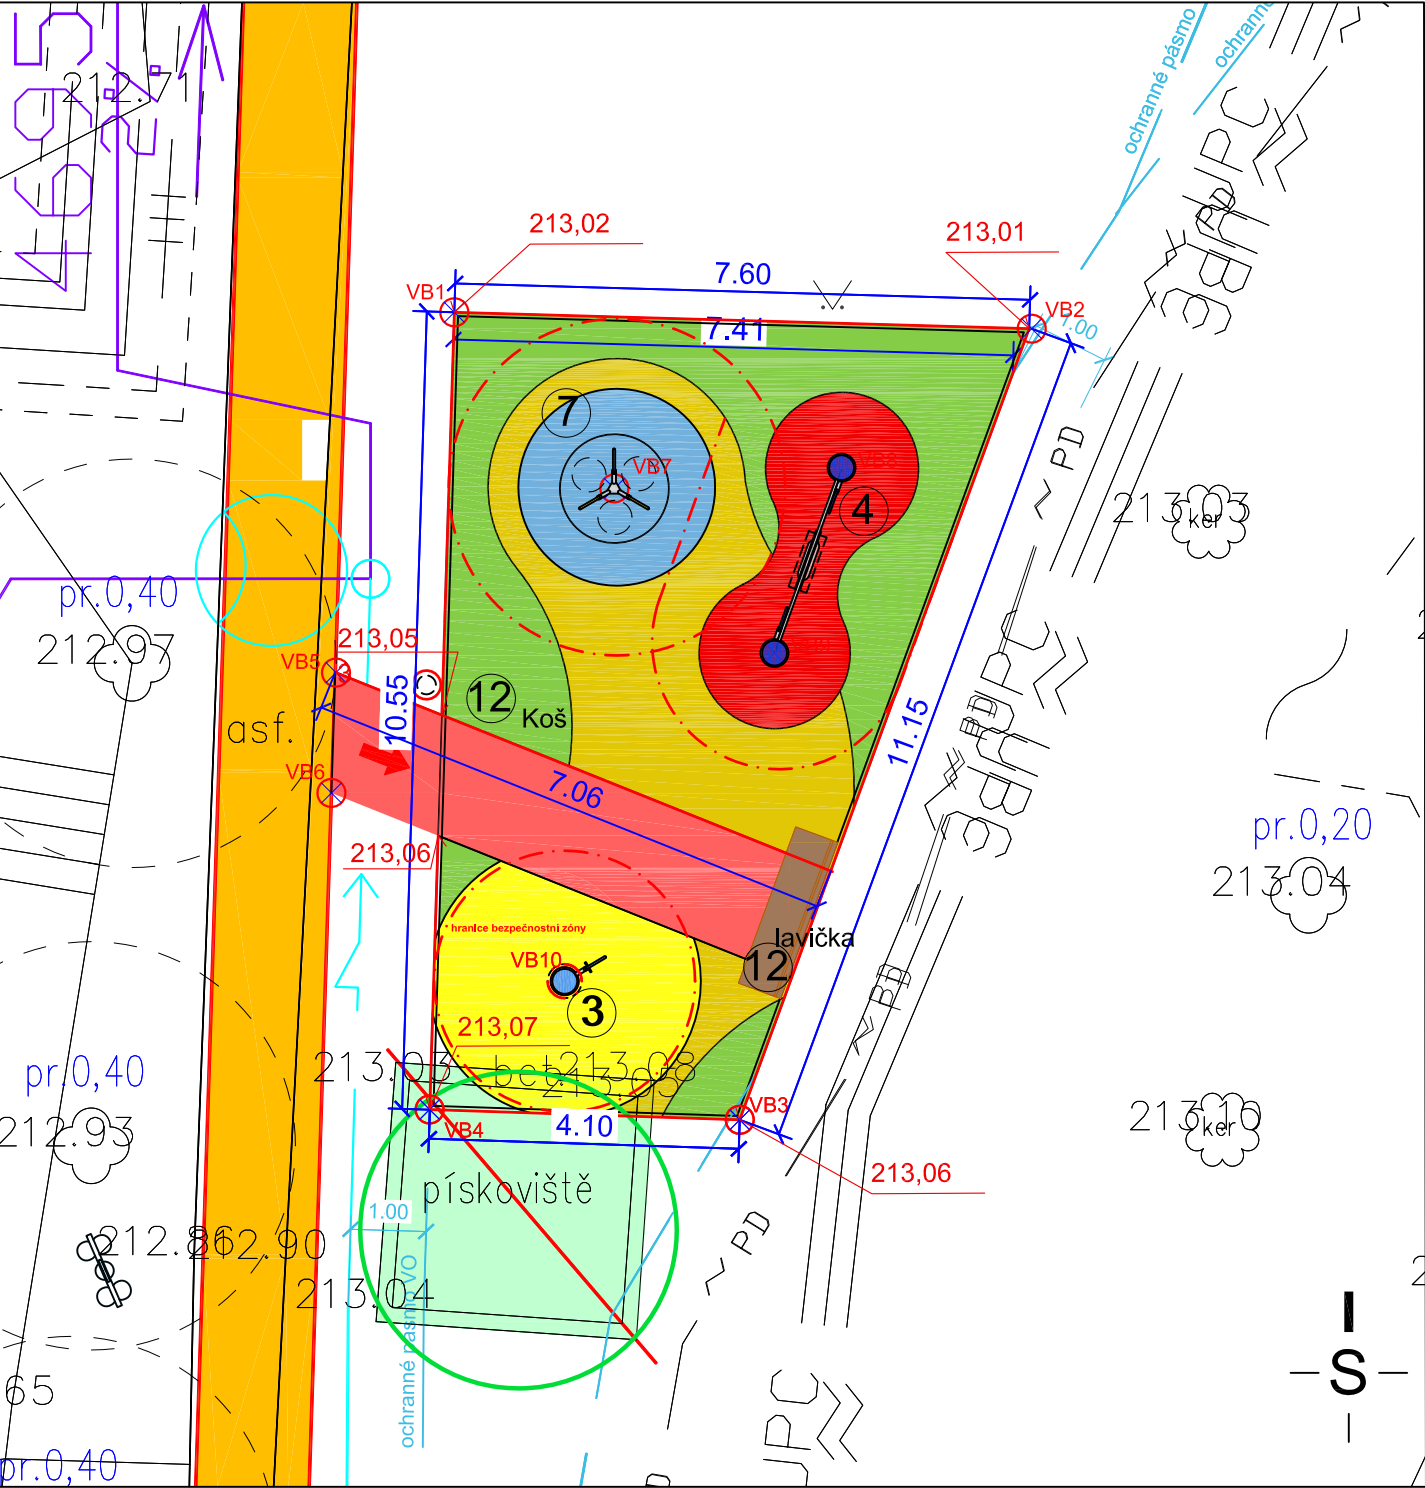
Plocha hřiště **64,1 m²**, včetně přístupové komunikace
oplocení 32 bm + branka 1,2m
Skladba hřiště:
- EPDM 10 mm granulát
- SBR 40 mm
- Geotextilie
- kamenivo 0/8 100mm
- kamenivo 0/64 200mm
- rostlý terén

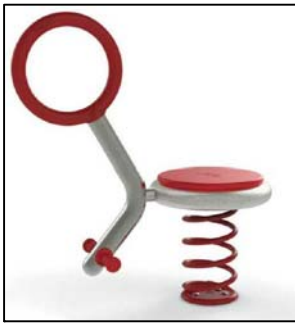
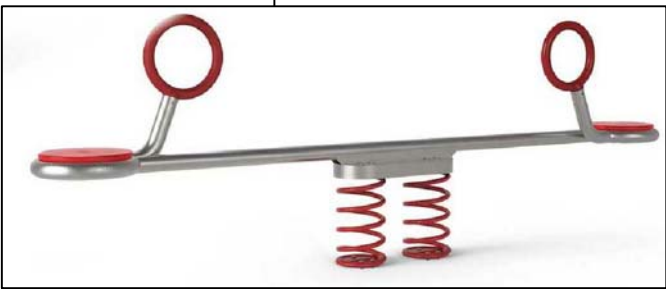
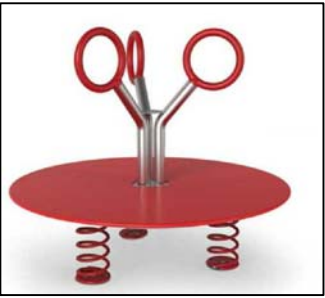
Navržené dětské herní prvky - viz specifikace v technické zprávě
- jako příklad uvedeny herní prvky pro dětská hřiště MetalcoStyle
- produktová řada JOY

- ③ Hračka na pružině k sezení 1 ks ④ Houpačka na pružině pro dvě děti - 1ks ⑦ Pružinové houpadlo - 1ks
